Besiktningssprotokoll

Anticimex Försäkringsbesiktning i samarbete med Fastighetsbyrån

Fastighetsbeteckning: Sätra 29:20	
Fastighetsadress: Ringvägen 11	
Postnummer: 81152	Ort: Sandviken

Besiktningdatum: 2025-11-25	Protokollnummer: 69377778
Temperatur: 0 °C	Väderlek: Mulet
Tekniker: Tony Harström	
E-post: tony.harstrom@anticimex.se	
Kontor: Gävle	
Närvarande: Ingen representant för fastighetsägaren var närvarande vid besiktningen.

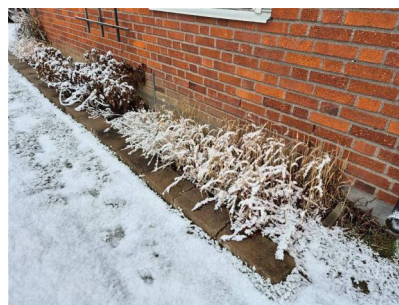
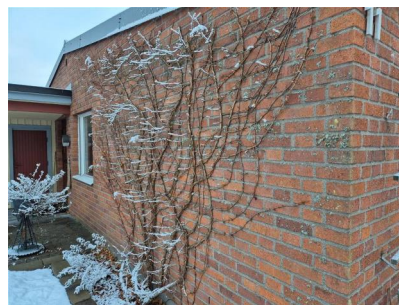
När det finns rabatter och växter nära byggnaden/mot fasaden, finns risk att fukt stannar kvar i väggarna. Detta kan i sin tur orsaka invändiga fuktskador. Växternas rötter kan också skada grundmuren och sätta dräneringsledningen ur funktion. Området närmast huset rekommenderas att vara fritt från växtlighet.

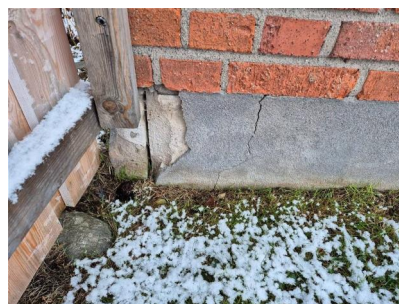
Mindre sprickor/putssläpp observerades på grundsockeln. Detta bedöms inte ha lett till bakomliggande skador som det såg ut vid besiktningen. Rådet är dock att vid exempelvis årligt underhåll täta och putsa över sprickorna för att skydda mot frysskador.

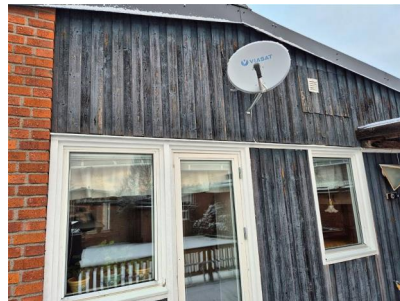
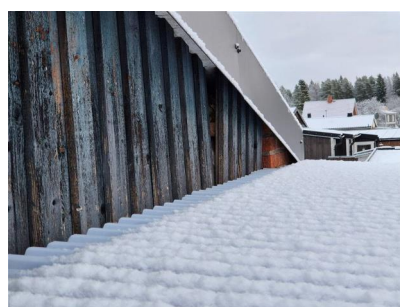
Fasadpanelen är i behov av målning/underhåll. Jag noterade även att viss panel bör monteras fast bättre i bakomliggande konstruktioner.

Fasadbeklädnad och träkonstruktioner där målningsbehov finns riskerar att få fukt- och rötskador på grund av sämre vattenavvisande förmåga. För att öka livslängden på fasadbeklädnaden rekommenderas målning och underhåll.

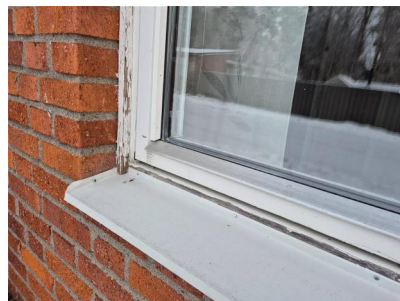
Det finns ett behov av underhåll på fönstren.

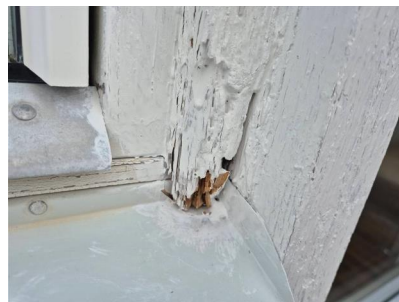
Vid fönstret utanför matplatsen finns rötskador i ändträet på en trälist i fönstersmygen. Detta bedöms inte ha lett till bakomliggande skador men bör åtgärdas.

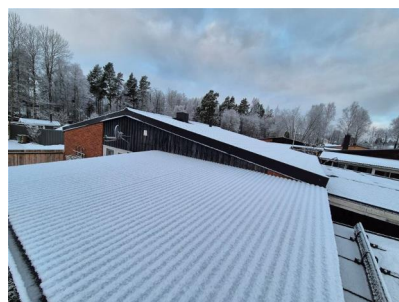
Då yttertaket var snötäckt vid besiktningstillfället kunde inte besiktning av taket genomföras. Vi rekommenderar en kompletterande besiktning när taket är fritt från snö.

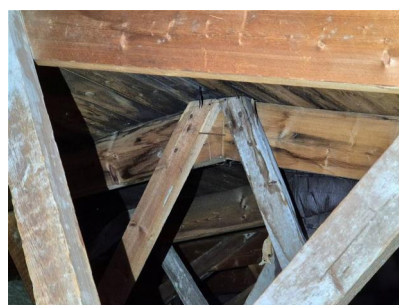
Vindsutrymmet är enbart begränsat besiktat närmast vindsluckan av säkerhetsskäl då det inte finns något säkert sätt att fästa stegen.

Fuktfläckar observerades på underlagstaket vilket inte är ovanligt i ett äldre vindsutrymme. Svårigheten är att kunna avgöra åldern på fläckarna. Ett tänkbart scenario är att yttertaket renoverades i samband med att fuktfläckarna uppstod men detta är inte fastställt.

Vid stickprovskontroll av vinden uppmättes fuktvärden under kritisk fuktnivå för mikrobiell tillväxt och en normal lukt upplevdes.

Det finns risk för mikrobiell tillväxt om den relativa fuktigheten (RF) i den omgivande luften är över 75 %. I furuvirke motsvarar det en fuktkvot (FK) på 17 %. Fuktkvoten i underlagstak/takbjälkar vid inspektionsluckan uppmättes till ca 15%.

Rekommendationen är att ha vinden och taket under uppsikt speciellt vid ogynnsam väderlek. Upplever man att fuktfläckarna tilltar i omfattning är rekommendationen att en fackman kontaktas för åtgärd.

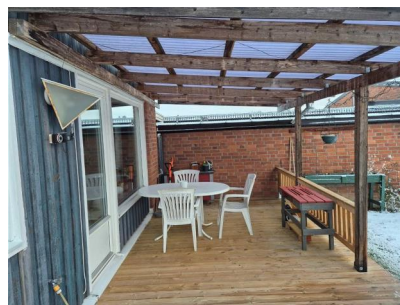
Inglasade uterum / altaner är oftast inte byggda med samma byggstandard som huvudbyggnader. Exempelvis takkonstruktioner bedöms ofta bestå av underdimensionerade takbjälkar med långa spännvidder.

Taktäckningarna är ofta av plast som lätt spricker och många gånger är taklutningen för liten. Vintertid bör man tänka på att ta bort snön för att inte bygga upp större snötyngder. Risk kan annars finnas för skador i takmaterial/takkonstruktioner.

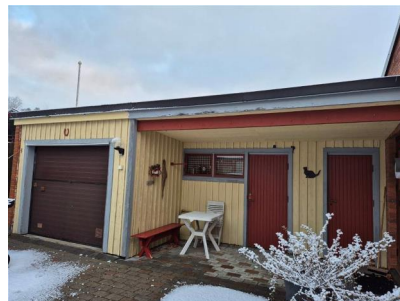
Ett underhållsbehov finns på fasadpanelen.

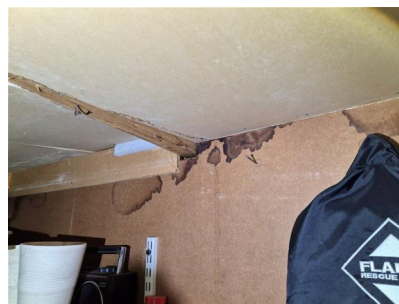
✎ I förrådsdelen finns en skivkonstruktion på betongplattan samt att lokala fuktfläckar observerades på väggar/innertak.

Vad beträffar fuktfläckarna så är det som jag beskrivit tidigare ofta svårt att kunna tidsdatera fuktfläckar på innertak/väggar. Fäckarna ser ut att vara äldre men det är inte bekräftat.

Ta gärna bort skivkonstruktionen på betongplattan och om så önskas ersätt med material mer lämpliga för en äldre betongplatta (ren betongplatta, klinker etc).

Rekommendationen är att ha utrymmet och taket under uppsikt speciellt vid ogynnsam väderlek. Upplever man att fuktfläckarna tilltar i omfattning är rekommendationen att en fackman kontaktas för åtgärd.

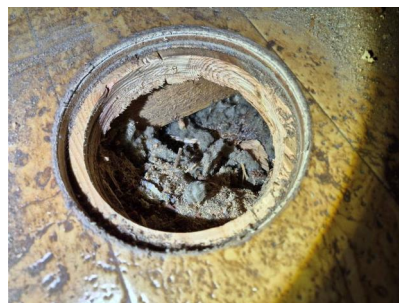
⚠ Grundläggningen består av betongplatta på mark med en uppreglad golvkonstruktion.

Vid kontroll av golvkonstruktionen i golvet under spisen i köket (betongplatta, regler på kil/kloss med mellanliggande isolering, övergolv) uppmättes fuktvärden under kritisk nivå för mikrobiell tillväxt och normal lukt upplevdes.

Det finns risk för mikrobiell tillväxt om den relativa fuktigheten (RF) i den omgivande luften är över 75 %. I furuvirke motsvarar det en fuktkvot (FK) på 17 %. Fuktkvoten uppmättes till ca 11 % i golvkonstruktionen.

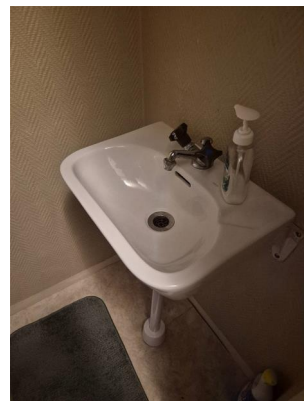
- ✎ Förutom vad som beskrivs under "Allmänt" bör handfatet skruvas fast bättre.

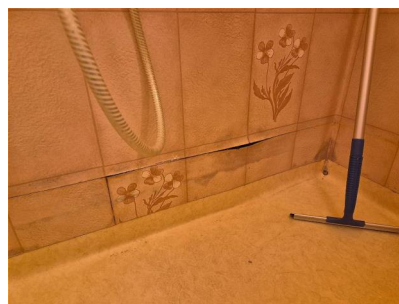
- 🔍 Våtrummet är ålderstiget och otätheter observerades i tätskiktet på väggen under badkarsblandaren. Förhöjda fuktvärden uppmättes vid otätheterna vilket tyder på en vattenskada.

Vi rekommenderar en fördjupad undersökning för att bedöma orsak och omfattning. Aktuellt försäkringsbolag för byggnaden bör även kontaktas för bedömning om skadan är ersättningsbar eller ej.

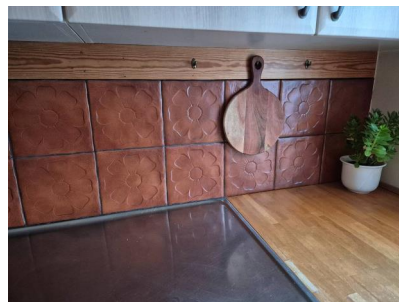
Vissa kakelplattor har släppt från underlaget. Detta bedöms vara en mindre brist.

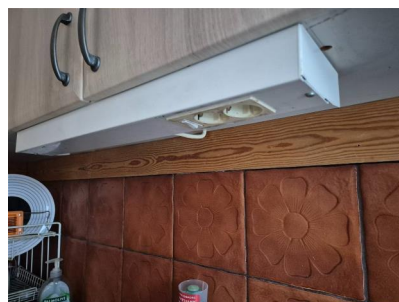
Vid stickprovskontroll av jordade eluttag noterades felkoppling vid bänkbelysningen. Konsultera gärna med en elektriker för kontroll och åtgärd.
