**Fastighetsuppgifter**

Fastighetsbeteckning  
Kullbäckstorp 2:214  
Adress  
Gitarrvägen 5D  
435 44 Mölnlycke

Uppdragsnummer O30780  
Besiktningsdatum 2026-02-24  
Besiktningsföretag OBM Besiktning Väst AB  
Besiktningsförrättare Roger Gustafsson  
Närvarande Säljare  
Giltig till och med 2027-02-23

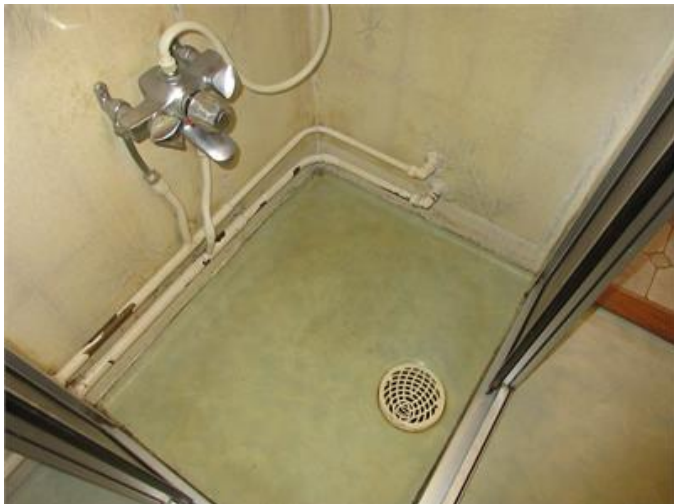
| Besiktningsresultat | | | | | |
|---|---|---|---|---|---|
| Duschrum | | | X | | Duschutrymmet är av äldre standard och förväntad teknisk livslängd anses uppnådd. Golvbrunnen i utrymmet är av gjutjärn och i duschens våtzone kommer det ut vattenrör i väggen (bild 1), se kommentar/riskanalys. |

**Tvättstuga, dusch, torkrum:** I våtutrymmen skall man ha ett tillfredställande fuktskydd. När våtrumsmattan är av äldre modell, golvbrunn är av gjutjärn, rörgenomföringar finns i golv/vägg, mättsläpp förekommer finns det en risk att fukt kan tränga in i bakomvarande konstruktion och orsaka skador som kan påverka byggnaden negativt. Våtutrymmena är i behov av renovering.

Rör genomföringar i vägg i dusch

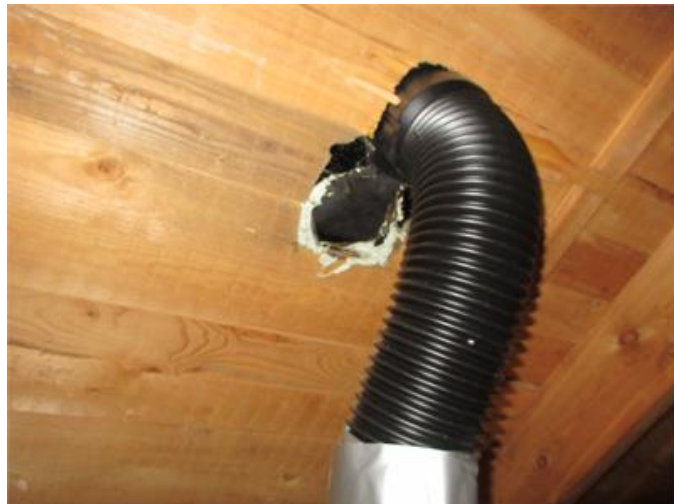
| Besiktningsresultat | | | | | |
|---|---|---|---|---|---|
| Vind | | X | | | Lokala missfärgningar samt mikrobiell påväxt noterades på yttertakets insida, se kommentar/riskanalys. Takgenomföringen runt avloppsluften är bristfälligt tätad och bör åtgärdas (bild 2). |

När det finns brister i tätningen mellan ett kallt (vind) och ett varmt (bostad) utrymme finns det en risk att relativt varm och fuktig luft kommer ut från det varma utrymmet till det angränsande kalla utrymmet och träffar en kall yta och kondenserar. Mikrobiell missfärgning på yttertakskonstruktionen är en indikering på att inneluften har kommit ut i vinden så att ett gynnsamt klimat för en mikrobiologisk (mögel, bakterier och röta) tillväxt har uppstått. Det kan vara en indikering på att ventilationen inomhus är undermålig. Får detta fortgå finns det en risk att man kan få skador på konstruktioner som i en förlängning påverkar byggnaden och inomhusmiljön negativt.

Bristfällig tätning i tak runt avloppsluftare

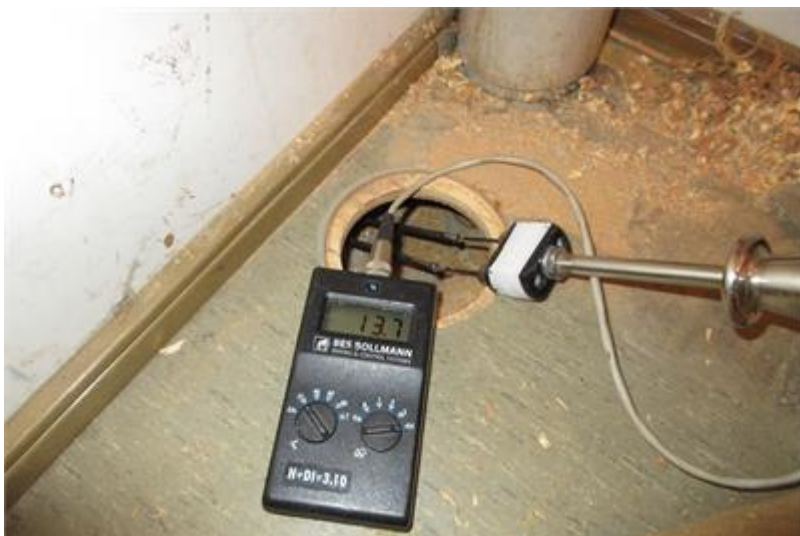
| Besiktningsresultat | | | | | |
|---|---|---|---|---|---|
| Klädkammare | | X | | | Mattan/spånskivan på golvet runt avloppsröret har svällt något. Fuktindikering har utförts på golvet utan att någon onormal fuktindikation har erhållits, se bilagan kontroll av konstruktion. |

Ett stickprovsvis fuktmätning utfördes i klädkammarens uppreglade golvkonstruktion. Mätningen utfördes golvet intill avloppsröret där golvet svällt något. Fuktkvoten mättes till 13,8 % vilket är under det kritiska gränsvärdet för mikrobiell tillväxt. I provhålet noterades en svag kemisk/mikrobiell lukt.

Notera att stickprovsmässig undersökning är utförd samt att mätvärden kan variera i konstruktionen. För att säkert fastställa grundkonstruktionens kondition och fuktstatus måste en mer omfattande undersökning utföras.
