# Besiktningsprotokoll

Anticimex Försäkringsbesiktning i samarbete med Fastighetsbyrån

| Fastighetsadress:<br>Uddarnas väg 18 | |

| Besiktningsdatum:<br>2026-02-24 | Protokollnummer:<br>69570112 |

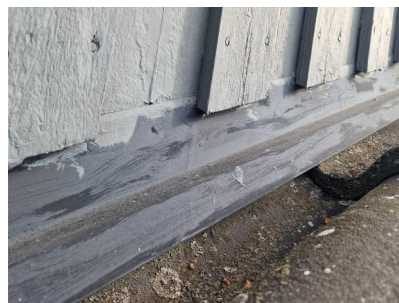
Träfasaden är delvis i behov av målning och underhåll då färgsläpp och torrsprickor noterades.

Farstukvistens takplåt är monterad utanpå bostadens underpanel.

Fasadbeklädnad och träkonstruktioner där målnings- och underhållsbehov finns riskerar att få mer omfattande fukt- och rötskador på grund av sämre vattenavvisande förmåga. Bristerna kan leda till fuktrelaterade skador i bakomliggande konstruktioner.

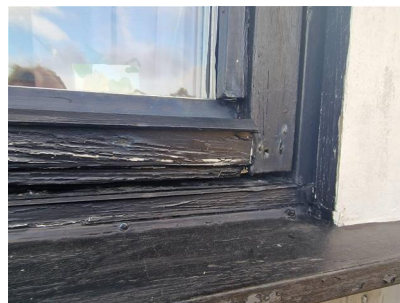
Rötskador noterades lokalt i fönstren åt väster.

Det rekommenderas att kontakt tas med fackman för kontroll av omfattning av de rötskador som noteras samt för bedömning av lämpliga åtgärder.

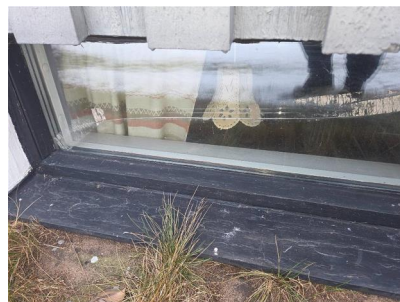
Spricka finns i källarfönster åt väster.

Kontakta fackman för åtgärdsförslag.

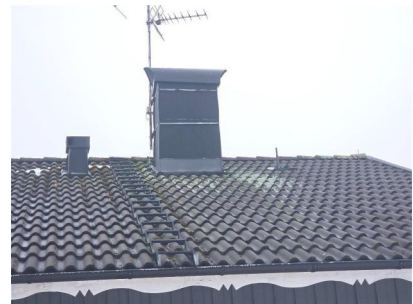
Mindre mossalavar finns på takpannorna som är något vädernötta. Färgsläpp finns från plåtdetaljer samt vindskivorna. De yttre nockpannorna är monterade ovanpå vindskiveplåtarna.

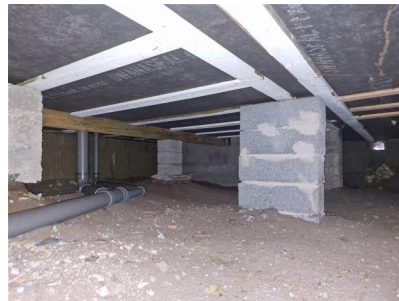
Krypgrunden nås via en lucka i grundmuren ifrån källarens förråd. Mot grundmuren har isolering monterats utanpå en platonmatta. På marken av sand finns en del virkesspill. Blindbotten består utav asfaboard och rötskyddsbehandlade samt obehandlade blindbottenläkt och bärlinor. Fuktkvoten mättes i blindbotten till 15 %.

Det finns risk för mikrobiell tillväxt om den relativa fuktigheten (RF) i luften är över 75 %, vilket i gran- och furuvirke motsvarar en fuktkvot (FK) på ca 17 %.

Golvbjälklaget ovan den uteluftsventilerade krypgrunden riskerar att drabbas av fuktskador på grund av naturlig fuktpåverkan. Detta kan i sin tur leda till mikrobiella skador (angrepp av mikroorganismer) som kan leda till att mikrobiell lukt sprids till boendemiljön.

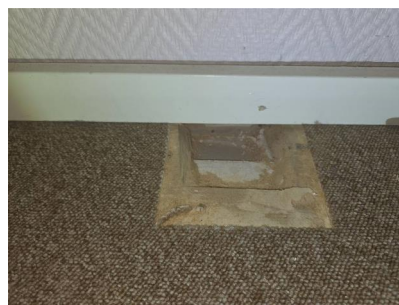
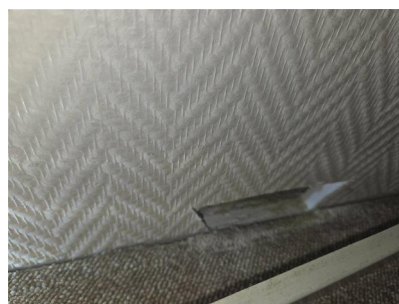
Organiska och ångtäta material finns i källaren i form av heltäcknings- och plastmattor samt uppreglade innerväggar.  
Vävtapeter finns mot grundmuren.  
I gillestugan finns en flytande golvkonstruktion.  
Ett provhål togs upp i golvet under trappan.  
Konstruktionen består sett underifrån utav betongplatta, ca 2 cm cellplast följt utav spånskivor.  
Ett provhål togs upp i nederkant av den uppreglade väggkonstruktionen i gillestugan under trappan åt väster.  
Fuktkvoten mättes i syllen som är av obehandlat virke till mellan 12 %. Det går inte att avgöra om den ligger på en fuktspärre mot betongplattan.  
En mikrobiell lukt upplevs från den flytande golvkonstruktionen och vid luktkontroll intill golvlistor.

Det finns risk för mikrobiell tillväxt om den relativa fuktigheten (RF) i luften är över 75 %, vilket i gran- och furuvirke motsvarar en fuktkvot (FK) på ca 17 %.

Det rekommenderas att alla ångtäta och organiska material som finns monterade direkt mot källarväggarna och betongplattan rivs ut och bakomliggande ytor rengörs noggrant.

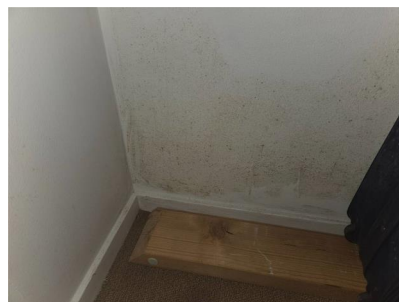
Mikrobiell påväxt finns på väggen åt norr .

Inga förhöjda fuktindikationer påvisades.

Vi rekommenderar en fördjupad undersökning för att bedöma orsak och omfattning.

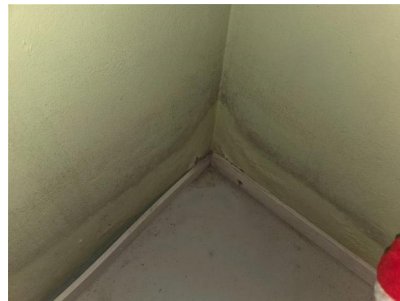
I förrådet upplevs en mikrobiell lukt.  
Utrymmet är ouppvämt och används till förvaring.

Mikrobiell påväxt samt färgsläpp förekommer på väggen i hörn åt nordost.

Förhöjda fuktindikationer påvisas i hörnet.

För att kontrollera orsaken till och omfattningen av den mikrobiella lukt som noterats rekommenderas att en fördjupad undersökning utförs.
