Fastighetsbeteckning  
Riktaren 1  
Adress  
Borrvägen 1  
647 51 Åkers styckebruk

Uppdragsnummer	A35700
Besiktningsdatum	2026-02-23
Besiktningföretag	OBM Byggnadsmiljö AB
Besiktningförrättare	Connie Åkerlund
Närvarande	Säljare
Giltig till och med	2027-02-23

Byggnadsbeskrivning  
1½-plans hus

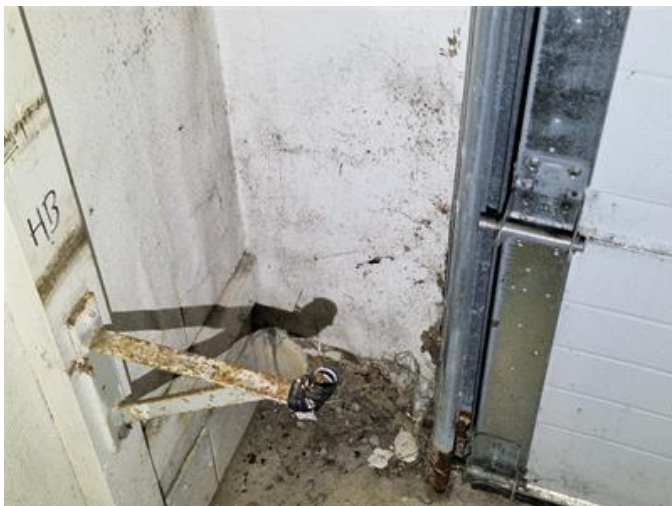
Fasad och Sockel		X			- Lagningar förekommer i tegelfogar - Sprickor och mindre skador förekommer i fasadpanel.
Altan/Uterum		X			- Byggnad av enklare teknisk byggstandard. - Behov av målning/underhåll föreligger.
<b>Garage</b>					
Invändigt			X		Missfärgningar och formförändringar noterades på vägg på flera ställen i anslutning till garageport. Fuktindikering visade förhöjda fuktvärden. En vidare undersökning bör utföras för att konstatera orsaken till och omfattningen av detta. Se även bild sid 6.
		X			Fuktfläckar förekommer i innertak i förrådsdel. Fuktindikering vid besiktningstillfället visade inga förhöjda fuktvärden men regelbunden kontroll rekommenderas för att se om förändringar sker och om åtgärder behöver vidtas.
			X		Mycket lösöre förekommer i förrådsutrymme, delar av utrymmet är därför ej besiktningbart.
		X			Överisolerat golv och väggar med syllkonstruktion på betongplatta. Se vidare nedan under rubriken Kommentarer och Riskanalys

Garage invändigt:  
Missfärgningar och formförändringar noterades på vägg

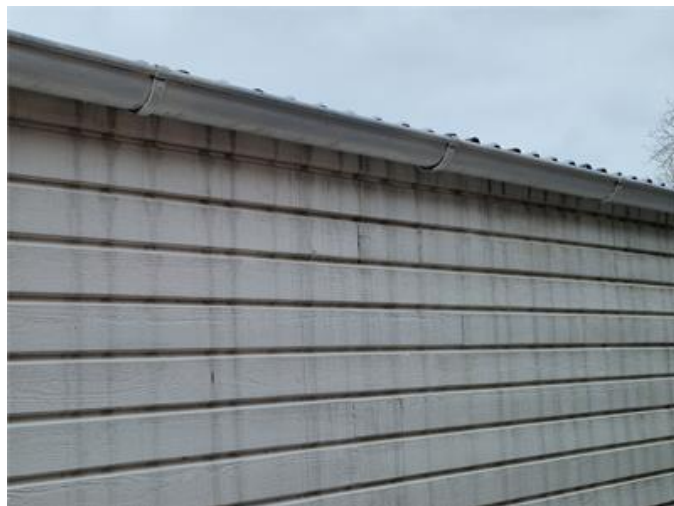
Utvändigt			X		- Låglutande tak, se därför info på protokollets näst sista sida pos. 1. (Taktäckning av korrugerad plåt) - Takutsprång/takfot saknas. - Rinnmärken förekommer på fasad, hängränna felmonterad och bör justeras. Se även bild sid 6.
			X		Taket var snöbelagt vid besiktningstillfället och kunde därmed inte besiktas.
		X			Fasadpanelen ligger delvis i kontakt med mark.

Garage utvändigt:  
Rinnmärken förekommer på fasad

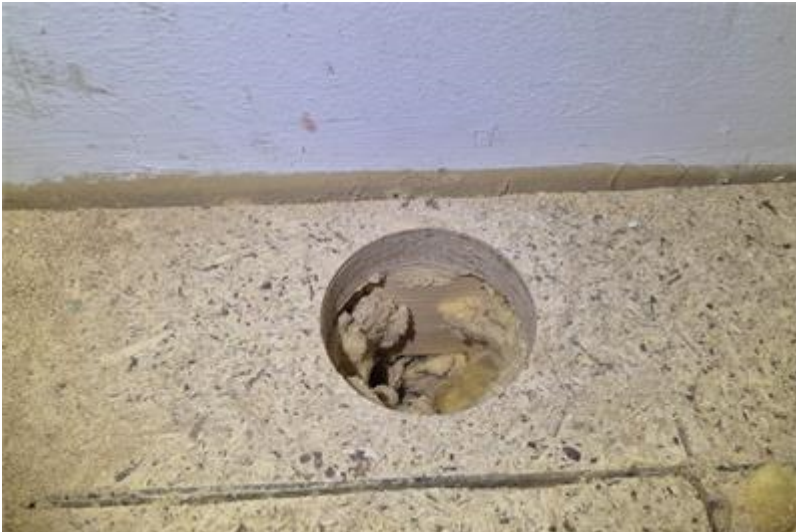
Byggnadsdel	Entréplan/Trappförråd
Konstruktionsdel	Uppreglat golv och väggar med syllkonstruktion på betongplatta.
Konstruktionsuppbyggnad	Betongplatta, träreglar och isolering, spånskiva

Det kritiska gränsvärdet för mikrobiell tillväxt brukar anges till ca 15-17% fuktkvot (FK).

FK i aktuell konstruktion uppmättes till 7% och ingen avvikande lukt upplevdes i provhål.
