Besiktningssprotokoll

Anticimex Försäkringsbesiktning i samarbete med Fastighetsbyrån

Fastighetsbeteckning: Höga 5:9	
Fastighetsadress: Höga Jonsgård	
Postnummer: 51996	Ort: Fotskäl

Besiktningdatum: 2026-02-02	Protokollnummer: 69529846
Temperatur: -2 °C	Väderlek: Mulet
Tekniker: Andreas Jonsson	
E-post: andreas.jonsson@Anticimex.se	
Kontor: Borås	
Närvarande: Fastighetsägare

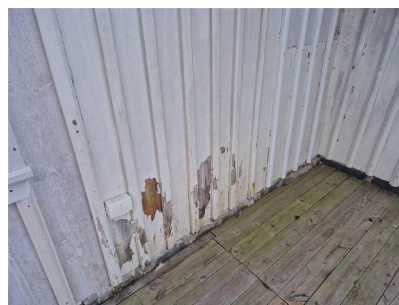
Utvändigt / Fasad

Fasadpanelen är i behov utav målning/underhåll. Lokalt noteras även mindre rötskador i enstaka panelbrädor.

Fasadbeklädnad och träkonstruktioner där målningsbehov finns riskerar att få fukt- och rötskador på grund av sämre vattenavvisande förmåga. För att öka livslängden på fasadbeklädnaden rekommenderas målning och underhåll. I samband med ommålning rekommenderas att de rötskadade panelbrädorna byts ut.

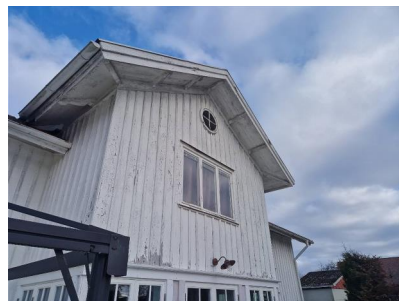
Utvändigt / Fönster

Fönster är i behov av underhåll.

Fönster målnings behov finns riskerar att få fukt- och rötskador på grund utav sämre vattenavvisande förmåga, vilket till viss del redan har hänt.

För att öka livslängden på fönster rekommenderas underhåll samt byte av redan skadade fönster.

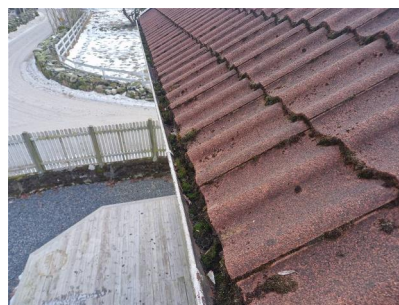
Utvändigt / Hängrännor / Stuprör

Hängrännor är skräpfyllda.

När hängrännor är fyllda med skräp ökar risken för fuktskador på fasad och sockel då vatten kan svämma över.

För att förhindra översvämning rekommenderas rensning av hängrännor.

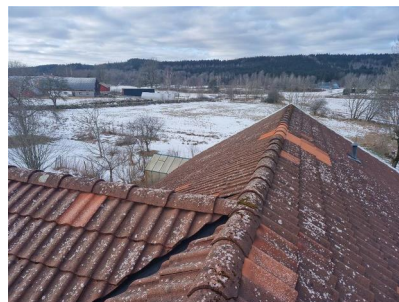
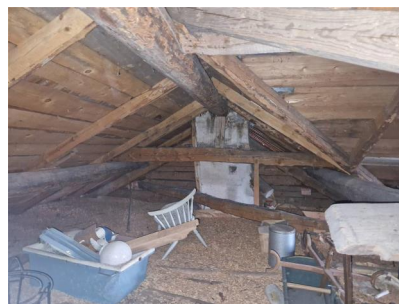
Utvändigt / Tak/Vind

Yttertaket besiktigades från marken, anliggande stege samt takstege. Yttertaket bedöms som äldre där underlagstaket består utav ett äldre spån/sticketak som vid takreovering beklätts med masonitskivor utan yttre täckning av underlagspapp/duk. (Troligen på 90-talet). Vidare noteras att det saknas takfotsplåt,nocktätning samt plåtdetaljer är äldre. Vindskivor är i behov utav underhåll/byte.

På vinden invändigt noteras lokala fuktfläckar på sticketaket. Vid besiktningstillfället kunde ingen avvikande fuktkvot uppmätas på vinden. Noterade brister ökar risken för fuktrelaterade skador på underlagstak samt underliggande konstruktioner på grund utav nedsatt vattenavvisande förmåga.

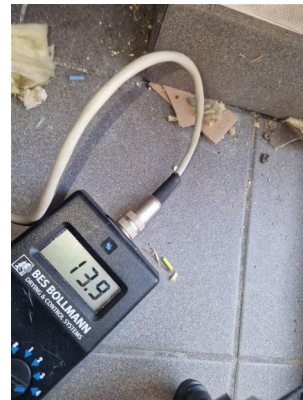
Entréplan / Allmänt

Huset grundläggning består till stor del utav en äldre torpargrund som grävts ut och ersatt med en platta på mark med underliggande isolering och vattenburen golvvärme. Då ytterväggar vilar på de ursprungliga grundmuren av natursten finns risk för fuktskador på grund av naturlig fuktpåverkan om utvändigt fuktskydd är bristfälligt utfört alternativt saknas.

Vid fuktmätning i teknikrummets yttervägg uppmättes fuktkvoten till 13.9% respektive 13.3% i väggsyll i torpargrund under vardagsrummet. Vilket är under under gränsvärdet för mikrobiell tillväxt (17%).

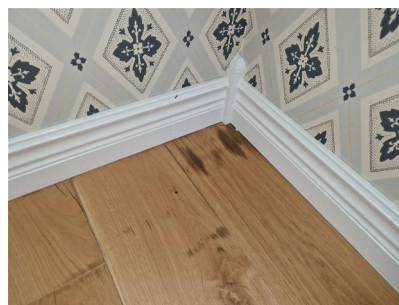
Entréplan / Burspråk

Missfärgning förekommer på parkettgolvet.

Enligt uppgift har missfärgningar uppkommit av städning/vattning.

Vid besiktningsstillfället kunde ingen avvikande fuktindikering uppmätas i området.

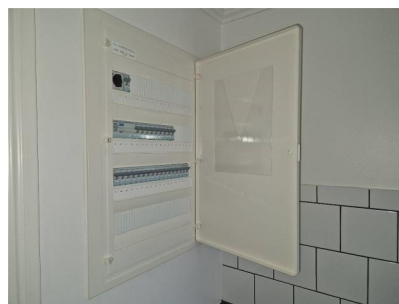
Entréplan / Tvättstuga

Gruppförteckning över elcentralen saknas.

"Gruppförteckning" är en lista som ska vara placerad vid elcentralen. Den visar vilka säkringar som är anslutna till vilka armaturer, vägguttag och apparater. Den är också till för att underlätta vid felsökning och elarbeten.

Kontakta en elektriker för att upprätta en gruppförteckning som placeras i närheten av elcentralen.

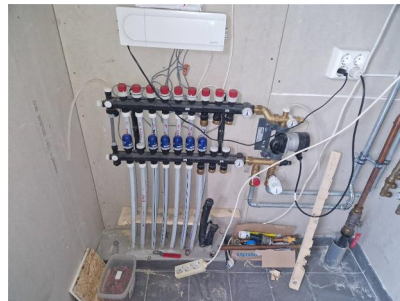
Entréplan / Teknikrum

I utrymmet förekommer rörgenomföringar i golvet som förlagts i en klack med ovanliggande tätskikt dock saknas tätskiktsanslutning mot bakomliggande vägg. Vidare noteras att tätskiktet inte är uppviktt mot tröskel.

Detta ökar risken för fuktrelaterade skador i anslutande konstruktioner i händelse av läckage.
