# Besiktningssprotokoll

Anticimex Försäkringsbesiktning i samarbete med Fastighetsbyrån

Fastighetsbeteckning: Skogshuggaren 5	
Fastighetsadress: Tallstigen 8	
Postnummer: 56832	Ort: Skillingaryd

Besiktningdatum: 2026-02-23	Protokollnummer: 69555678
Temperatur: 0 °C	Väderlek: Mulet
Tekniker: Tommy Eriksson	
E-post: tommy.eriksson@anticimex.se	
Kontor: Jönköping	
Närvarande: Inga närvarande

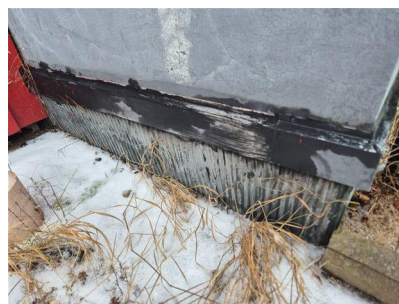
Utvändigt fuktskydd ligger oskyddat ovan mark.

Risk finns att det utvändiga fuktskyddet skadas och funktionen försämras.

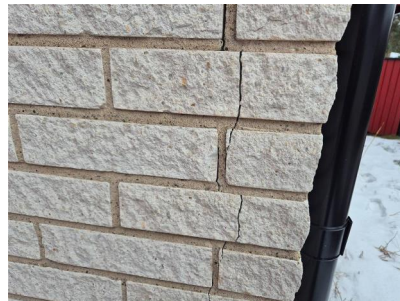
Sprickor/sättningarna finns i tegelfasaden.

Dessa bedöms inte ha lett till bakomliggande skador.

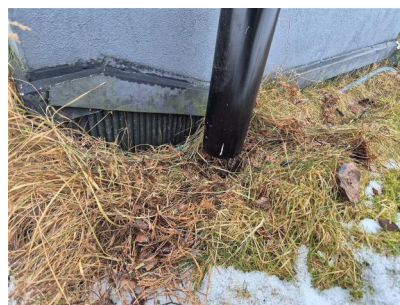
Något stuprör är inte anslutet till markledning.

Stuprör som inte är anslutet till markledning kan medföra en ökad fuktbelastning på grundmur/sockel som i sin tur kan leda till fuktrelaterade skador.

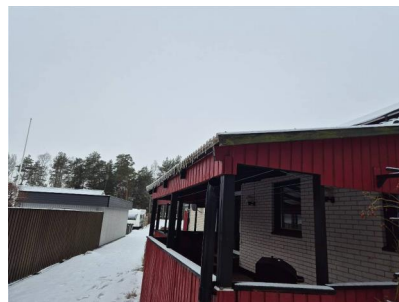
Hängränna saknas på delar av altanen.

När hängrännor saknas utsätts fasad och grund för ökad fuktbelastning, vilket i sin tur kan leda till fuktskador i bakomliggande konstruktioner.

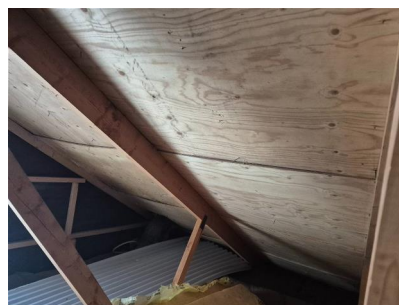
Underlagstaket består av träfiberskivor.

Eftersom underlagstaket består av träfiberskivor utan yttre täckning av papp under takbeklädnaden, finns risk vid ogynnsam väderlek att regnvatten/snö tränger in i skivskarvar med läckage på vindsutrymmet som följd. Med tiden kan även träfiberskivorna drabbas av fuktskador.

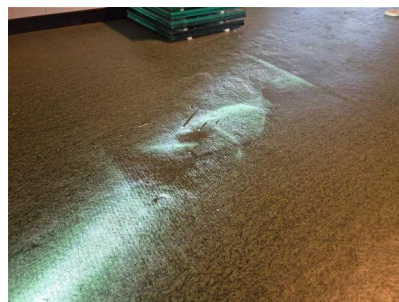
Golvspånskiva har gått sönder på ett ställe.

Svacka i golvet noterades.

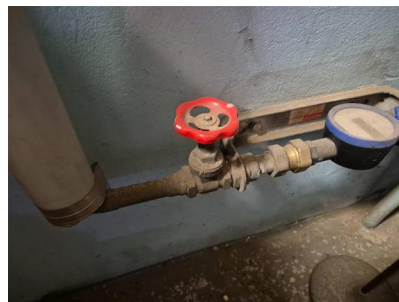
Avstängningsventil på vattenmätaren är av äldre modell.

Det rekommenderas att rörmokare kontaktas för byte av minst en av avstängningsventilerna nästa gång man byter vattenmätare

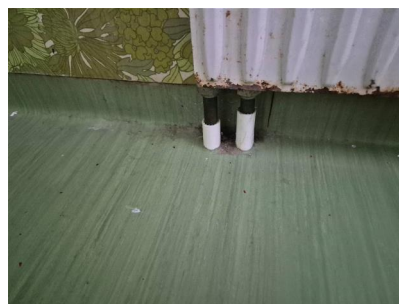
Rör genomföring finns i golv.

Rör genomföringar i golvet medför en ökad risk för att vatten tränger ner i omkringliggande konstruktioner och orsakar fuktskador. Vid uppbyggnaden av utrymmet var detta tillåtet och utförandet anses därför vara fackmässigt utfört. I dagens branschregler är detta inte längre tillåtet.

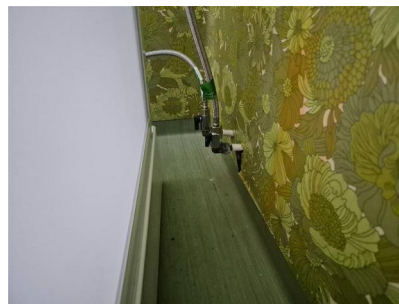
Rör genomföring finns i vägg.

Rör genomföringar i väggen medför en ökad risk för att vatten tränger in i omkringliggande konstruktioner och orsakar fuktskador.

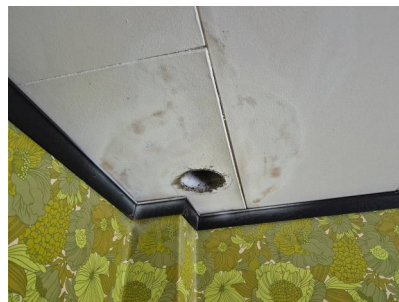
Taket har fuktfläckar vid ventilationsrör.

Fuktfläckar kan bero på olika saker, och kan vara ett tecken på en tidigare eller en pågående fuktskada.

Vid fuktindikering noterades inga förhöjda fuktvärden.

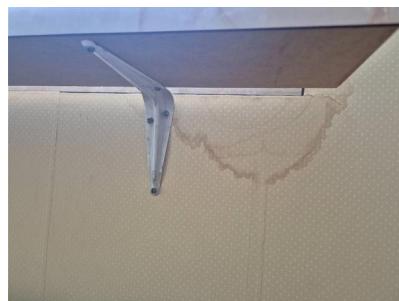
Väggen har fuktfläckar.

Vid fuktindikering noterades inga förhöjda fuktvärden.
