# Besiktningsprotokoll

Anticimex Försäkringsbesiktning i samarbete med Fastighetsbyrån

| Fastighetsadress:<br>Hovslagaregatan 26 | |

| Besiktningsdatum:<br>2026-02-19 | Protokollnummer:<br>69542785 |

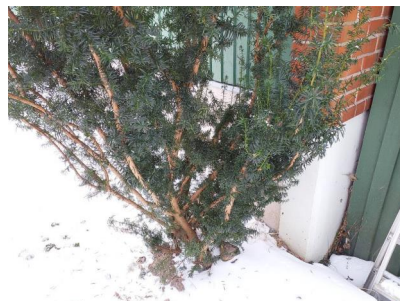
Växt finns i anslutning till grundmur.

När det finns rabatter och växter nära grundmuren finns risk att fukt stannar kvar i väggarna. Detta kan i sin tur orsaka invändiga fuktskador. Växternas rötter kan också skada grundmuren och sätta dräneringsledningen ur funktion.

Området närmast huset rekommenderas att vara fritt från växtlighet.

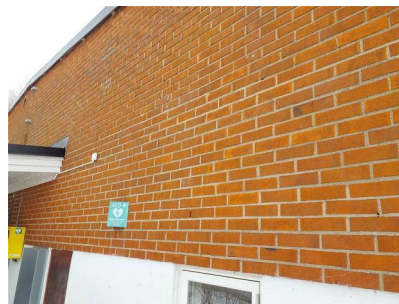
Tegelfasaden är äldre. Tegel är ett starkt och tåligt fasadmateriäl som kräver lite underhåll. Ofta förekommer tunna sprickor vilket oftast har kosmetisk betydelse. Med tiden behöver dock oftast fogar kompletteras samt fasadens kramling (förankring i stommen) kan rosta sönder/lossna vilket innebär att fasaden kan bukta/svikta. Vanligt förekommande är även att armeringen över fönster/dörrar rostar (utvidgas) varvid den kraften kan orsaka fogsläpp och sprickbildning i tegelfasader. Ovanstående kan i sin tur leda till fuktskador i bakomliggande konstruktioner. Stora avvikelser förekommer dock beroende på hur utsatt fasaden är.

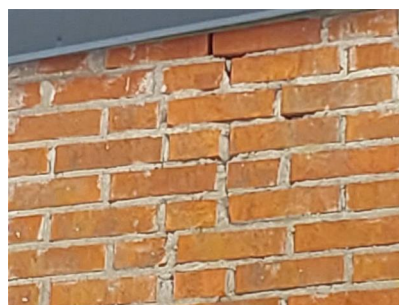
Sprickor finns i tegelfasaden.

Detta kan leda till fukt- och frysskador i konstruktionen.

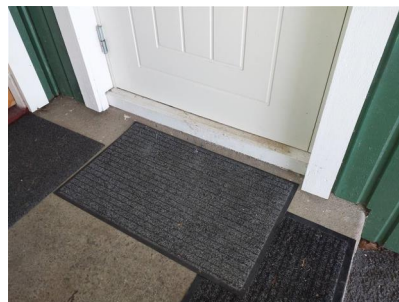
Tröskelbleck saknas under dörr.

Avsaknad av tröskelbleck medför att det finns risk för att vatten kan rinna in och orsaka fuktskador på tröskel och/eller i kringliggande vägg och bjälklag.

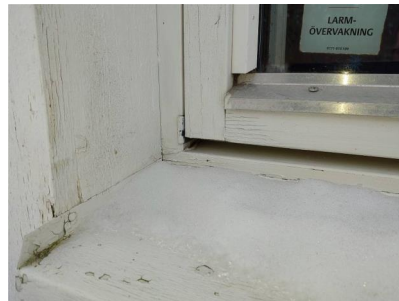
Fönster är lokalt i behov av målning/underhåll.

Fönsterbågar och fönsterkarmar där målningsbehov finns riskerar att få fukt- och rötskador på grund av sämre vattenavvisande förmåga.

För att öka livslängden på fönster rekommenderas målning och underhåll.

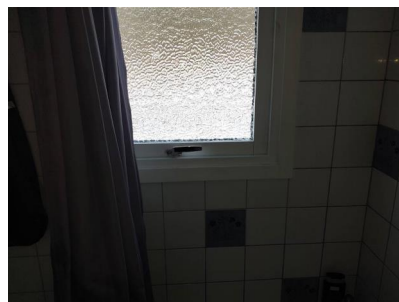
Fönster är olämpligt placerat.

Fönstrets placering i våutrymmet utgör en risk för fuktskador i fönster- och väggkonstruktionen.

För att minska risken för fuktskador på fönster och väggkonstruktion rekommenderas att man skyddar fönstret mot vattenbegjutning.
