# Besiktningsprotokoll

Anticimex Försäkringsbesiktning i samarbete med Fastighetsbyrån

| Fastighetsadress:<br>Gullheden 22 | |

| Besiktningsdatum:<br>2026-02-23 | Protokollnummer:<br>69548862 |

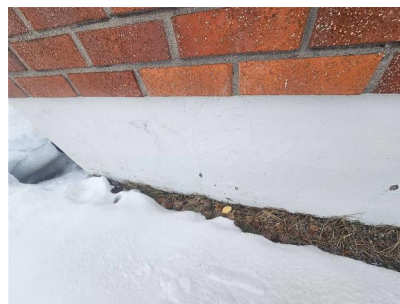
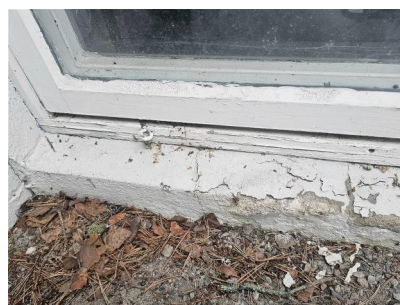
Mindre färgsläpp och sprickor finns i sockel.

Dessa bedöms inte ha lett till bakomliggande skador.

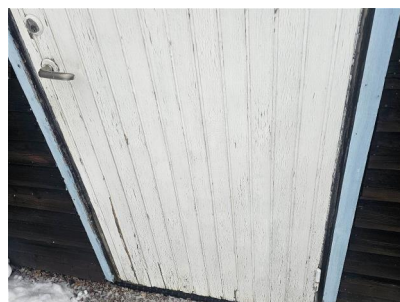
Dörr till garage är i behov av målning/underhåll.

Dörrar där målningsbehov finns riskerar att få fukt- och rötskador på grund av sämre vattenavvisande förmåga.

För att öka livslängden på dörr rekommenderas målning och underhåll.

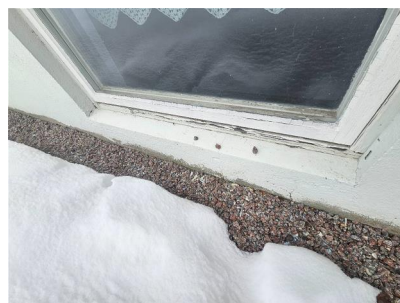
Källarfönster är i behov av målning/underhåll.

Fönsterbågar och fönsterkarmar där målningsbehov finns riskerar att få fukt- och rötskador på grund av sämre vattenavvisande förmåga.

För att öka livslängden på fönster rekommenderas målning och underhåll.

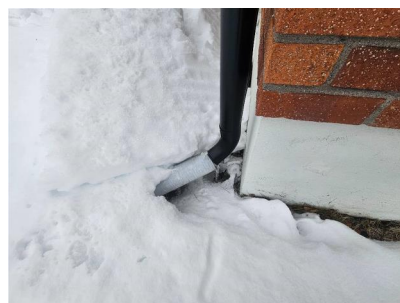
Stuprör är inte anslutet till markledning.

Stuprör som inte är anslutet till markledning kan medföra en ökad fuktbelastning på grundmur/sockel som i sin tur kan leda till fuktrelaterade skador.

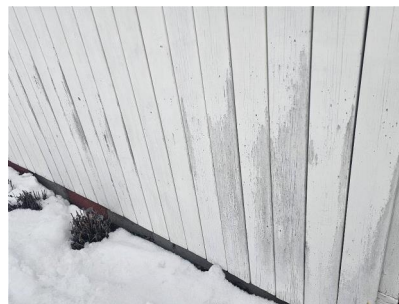
Fasadpanelen är i behov av målning/underhåll.

Fasadbeklädnad och träkonstruktioner där målningsbehov finns riskerar att få fukt- och rötskador på grund av sämre vattenavvisande förmåga. För att öka livslängden på fasadbeklädnaden rekommenderas målning och underhåll.

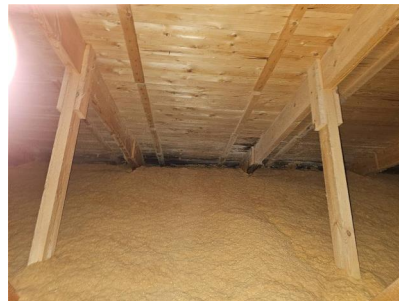
På vinden observeras mikrobiell påväxt i de nedre delarna av takfoten samt förhöjda fuktvärden. Vinden har dessutom tilläggsisolerats, vilket medför att temperaturen på vinden sänks ytterligare under vinterhalvåret. I kombination med att byggnadens fönster bytts till isolerfönster samt att uppvärmningssystemet har konverterats till luft/vattenvärmepump har byggnadens ventilationsförutsättningar förändrats avsevärt.

Murstocken värms inte längre upp på samma sätt som tidigare, vilket försämrar självdraget och bidrar till minskad luftomsättning. Den varma inomhusluften transporterar fukt upp mot vinden, där den kondenserar mot det kalla yttertak. Detta skapar gynnsamma förhållanden för mikrobiell påväxt.

Vid kontroll av vinden har fuktvärden över kritisk fuktnivå för mikrobiell tillväxt uppmätts, samt finns mikrobiell påväxt på underlagstak. Fuktkvoten i underlagstak/takbjälkar uppmättes till 18 %.

Den upptäckta mikrobiella påväxten på underlagstaket är ett tecken på att vinden har tillförts eller tillförs fukt inifrån bostaden. Observera att besiktning av bostadens ventilationssystem inte har ingått i uppdraget.

Förhållandena bör utredas vidare, och åtgärder såsom förbättrad ventilation av bostaden, tätning mot luftläckage från bostadsplanet. Se vidare faktablad vind.

För att komma tillrätta med detta kan fukttillförseln inifrån bostaden behöva minskas. Det kan göras genom att ventilationen i bostaden förbättras samt att eventuella otätheter i vindsbjälklaget (tak-/väggvinklar, taklucka med mera) tätas. Läs Anticimex faktablad om oppvärmda vindsutrymmen för tips och råd.

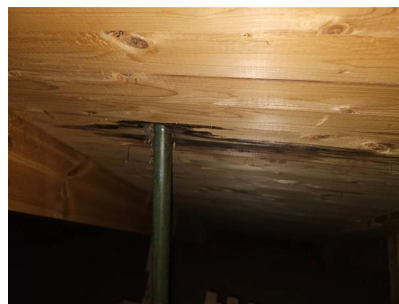
Uttorkad fuktfläck noterades på underlagstaket vid genomföringen för det gamla expansionskärlet.

Fuktindikering i området gjordes utan förhöjda värden.

Vi rekommenderar en fördjupad undersökning för att bedöma orsak och omfattning.

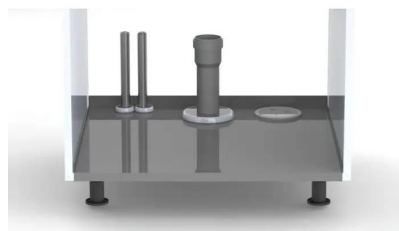
Fuktskydd saknas i diskbänksskåp.

Utan fuktskydd är det svårt att upptäcka läckage från rörledningar. Vatten kan då tränga in i omkringliggande konstruktioner och orsaka fuktskador.

För att upptäcka eventuella läckage, installera ett fuktskydd.

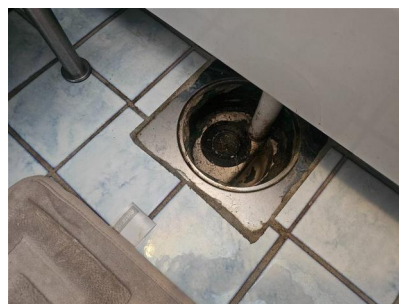
Förhöjningsring finns i golvbrunnen.

Förhöjningsringen i golvbrunnen är en riskkonstruktion eftersom det ofta förekommer otätheter mellan förhöjningsringen och brunnen. Detta kan i sin tur leda till fuktskador i omkringliggande konstruktioner.

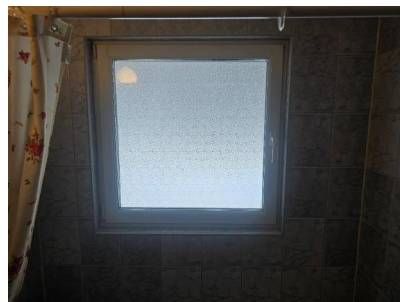
Fönster är olämpligt placerat.

Fönstrets placering i våtutrymmet utgör en risk för fuktskador i fönster- och väggkonstruktionen.

För att minska risken för fuktskador på fönster och väggkonstruktion rekommenderas att man skyddar fönstret mot vattenbegjutning.

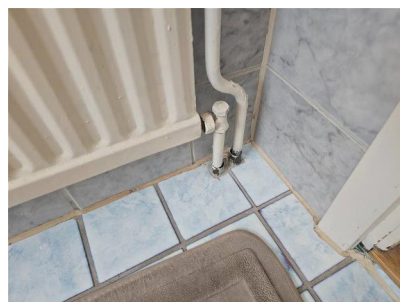
Rör genomföring finns i golv.

Rör genomföringar i golvet medför en ökad risk för att vatten tränger ner i omkringliggande konstruktioner och orsakar fuktskador.

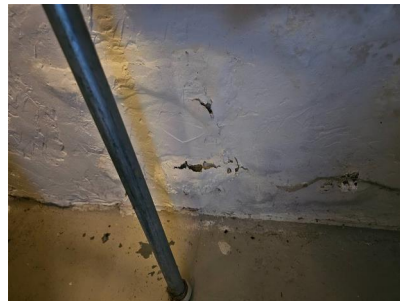
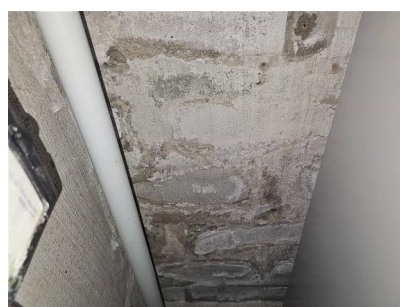
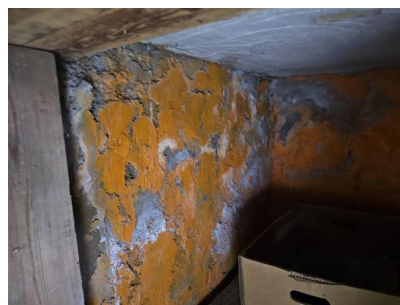
Byggnaden är uppförd 1965 och har källare. Enligt uppgift från fastighetsägaren har dräneringen utförts år 2002. Trots detta kan fuktgenomslag, färgsläpp samt putssläpp observeras på källarens invändiga väggar, vilket indikerar fortsatt fuktpåverkan från omgivande mark.

Puts- och färgsläpp finns på källarväggar.

Puts- och färg som släppt från underlaget invändigt på källarytternas väggar är ett tecken på att källarens utvändiga fuktskydd inte längre fungerar tillfredsställande.

Mot bakgrund av ovanstående bedöms det vara tekniskt motiverat att riva ut allt organiskt material i källaren som ligger i direkt kontakt med betongplattan eller fuktbelastade väggar, inklusive spånskivor, träpaneler. Därefter bör fuktsäkra och diffusionsöppna material väljas vid återuppbyggnad.

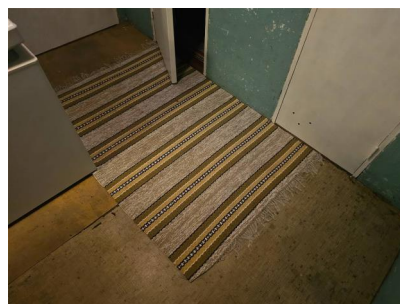
På betongplattan förekommer även limmade plastmattor. På grund av den naturliga fuktbelastningen från marken föreligger risk för att mattan släpper från underlaget. Vidare kan både plastmattan och limmet avge luktsämnen som kan spridas till inomhusmiljön och påverka boendekomforten negativt.

Limmad plastmatta finns på betongplattan i delar av källaren

På grund av naturlig fuktpåverkan från mark riskerar plastmattan att släppa från underlaget. Mattan och limmet kan också avge en kemisk lukt som sprids till boendemiljön.

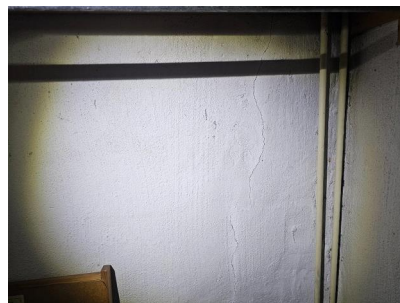
Spricka finns i vägg.

Dessa bedöms inte ha lett till bakomliggande skador.

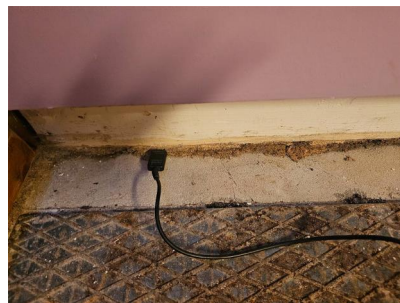
I gillestugan har ett spånskivegolv lagts direkt på betongplattan, med efterföljande ytgolv. I skarvar på ytgolvet kan tecken från fuktpåverkan noteras. Detta är en naturlig följd av byggnadens ålder och konstruktion, då betongplattan saknar underliggande isolering och kapillärbrytande skikt, vilket innebär att fukt från marken kontinuerligt kan transporteras upp i konstruktionen. Uppmätta fuktvärden i både spånskivegolv och panelväggar är förhöjda, vilket innebär risk för mikrobiell tillväxt, luktproblem samt materialnedbrytning.

Vid kontroll av konstruktion uppmättes fuktvärden över kritisk nivå för mikrobiell tillväxt och normal lukt upplevdes.

Grundläggningen består av en betongplatta på mark utan underliggande isolering och med en flytande golvspånskiva samt ett ytgolv. Denna konstruktion får ofta skador på grund av naturlig fuktvandring. Fuktkvoten uppmättes till <28 %.

Vi rekommenderar en fördjupad undersökning för att bedöma orsak och omfattning. Det är viktigt att tänka på att denna rekommendation om fördjupad undersökning gäller hela gillestugan.

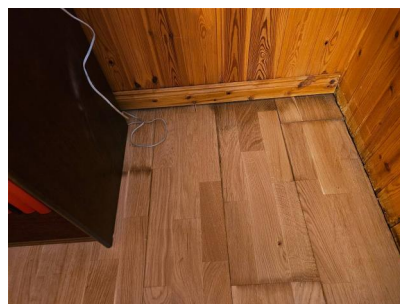
Vid kontroll av konstruktion uppmättes fuktvärden över kritisk nivå för mikrobiell tillväxt och mikrobiell lukt upplevdes.

Källargrundmurar med påreglade ytterväggar. Denna konstruktion får ofta skador på grund av naturlig fuktvandring. Fuktkvoten uppmättes till 21 %

Vi rekommenderar en fördjupad undersökning för att bedöma orsak och omfattning. Det är viktigt att tänka på att denna rekommendation om fördjupad undersökning gäller alla påreglade ytterväggar i gillestugan.

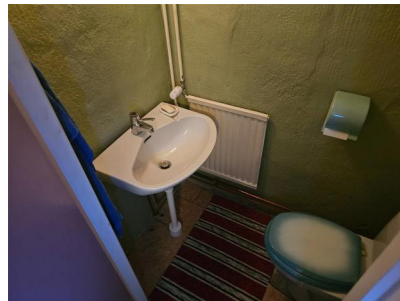
Våtutrymmet har äldre yt-/tätskikt  
Otätheter finns i golvmattan.

Eftersom funktionen, som innebär att ytskiktet/tätskiktet ska vara vattentätt, kan vara nedsatt finns en ökad risk att vatten tränger igenom ytskiktet/tätskiktet med vattenskador i omkringliggande konstruktioner som följd.
