Besiktningssprotokoll

Anticimex Försäkringsbesiktning i samarbete med Fastighetsbyrån

Fastighetsbeteckning: Östadkulle 4:26	
Fastighetsadress: Björkvägen 4	
Postnummer: 44192	Ort: Alingsås

Försäkringsbesiktning

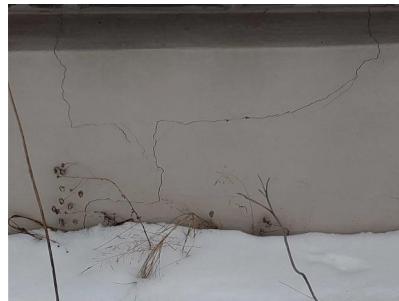
Utvändigt / Sockel

Sprickor finns i sockel.

Detta kan leda till fukt- och frysskador i konstruktionen.

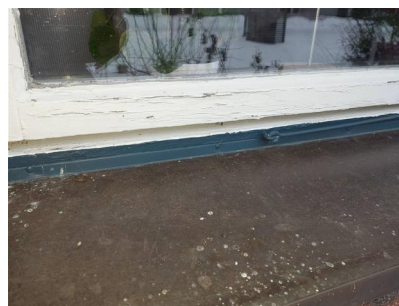
Utvändigt / Fönster

Fönster är i behov av målning/underhåll.

Fönsterbågar och fönsterkarmar där målningsbehov finns riskerar att få fukt- och rötskador på grund av sämre vattenavvisande förmåga.

För att öka livslängden på fönster rekommenderas målning och underhåll.

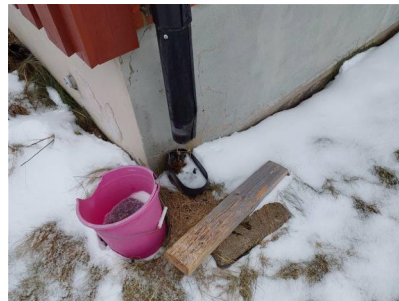
Utvändigt / Hängrännor / Stuprör

Stuprör är bristfälligt anslutet till markledning.

Stuprör som avslutas intill huset (ovan mark) kan medföra en ökad fuktbelastning på grundmur/sockel som i sin tur kan leda till fuktrelaterade skador.

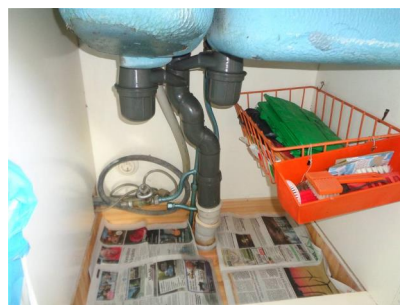
Entréplan / Kök

- Äldre kök och diskmaskin där fuktskydd saknas under diskmaskinen.

Risk för läckage vilket kan orsaka fuktskador.

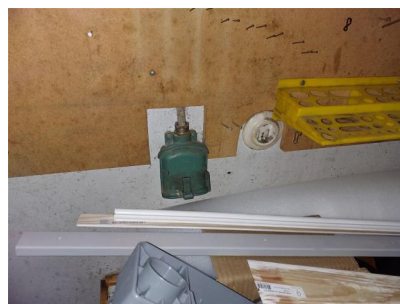
Entréplan / Garage

- 3-fasuttag i metall finns.

Denna typ av uttag tillverkas inte längre då de anses medföra en stor risk för personskada.

Kontakta en elektriker för kontroll och åtgärd.

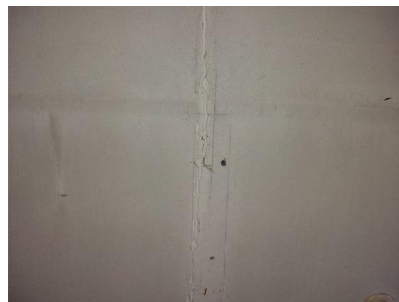
- Sprickor finns i väggen.

Vi rekommenderar en fördjupad undersökning för att bedöma orsak och omfattning.

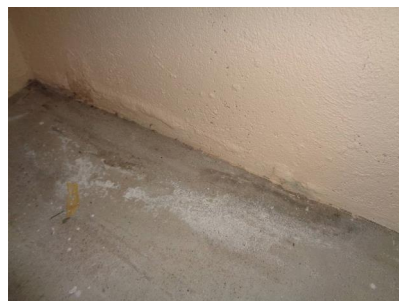
Källarplan / Allmänt

- Vid kontroll av konstruktion uppmättes fuktvärden över kritisk nivå för mikrobiell tillväxt och mikrobiell lukt upplevdes.
- Mindre puts- / och färgsläpp finns på grundmurar i nederkant.
- Utvändigt fuktskydd (dränering och tätskikt) är äldre.

Källargrundmurar med påreglade isolerade ytterväggar. Denna konstruktion får ofta skador på grund av naturlig fuktvandring.

Fuktkvoten uppmättes till över 28 % och den relativa fuktigheten uppmättes till 84 %.

Risk för mikrobiell tillväxt föreligger om den relativa fuktigheten (RF) i den omgivande luften är över 75 % vilket i furuvirke motsvarar en fuktkvot (FK) på 17 %.

Kontroll av konstruktion gjordes med provhål i utreglad vägg samt vid befintliga otätheter vid rörgenomföringar och trösklar i golvet.

Vi rekommenderar en fördjupad undersökning för att bedöma orsak och omfattning. Det är viktigt att tänka på att denna rekommendation om fördjupad undersökning gäller hela källaren.

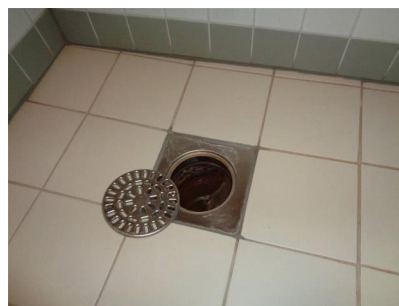
Källarplan / Dusch/Bastu

⚠ - Golvbrunn av gjutjärn är inte utbytt i samband med renovering.

Risk finns att det nya tätskiktet inte har kunnat anslutas till golvbrunnen på ett riktigt sätt. Det finns också risk att brunnen rostar sönder vilket kan leda till fuktskador i omkringliggande konstruktioner.

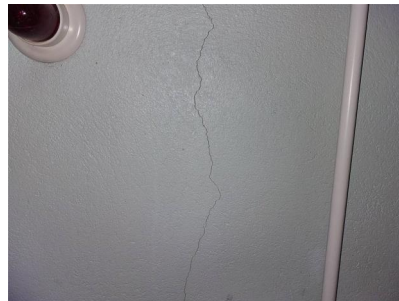
Källarplan / Tvättstuga

- Golvbrunn av gjutjärn i betongplatta.
- Mindre sprickor finns i grundmur.

Detta bedöms som en mindre brist och inte vara orsakat av några underliggande skador. Dock skall golvbrunnen och dess anslutningar bytas vid framtida renovering.
