Linden 10

Bergsgatan 34

| Uppdragsnummer | R9220 |
| Besiktningsdatum | 2026-02-24 |

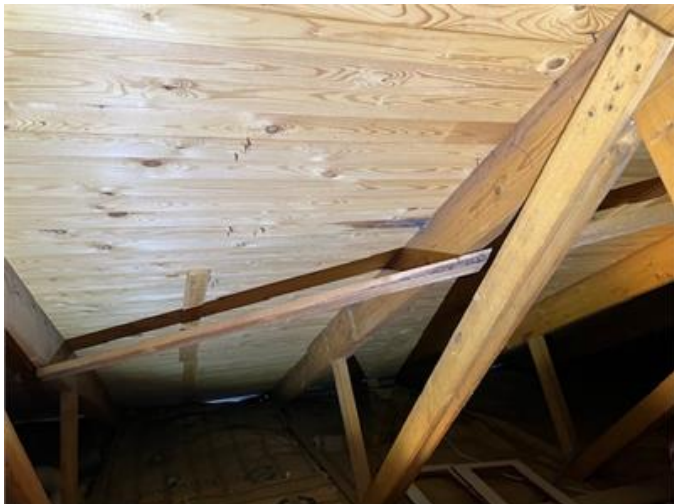
Pos.1.

| Besiktningsresultat | | | | | |
|---|---|---|---|---|---|
| Vind | | | X | | Fuktfläckar förekommer på underlagstak, vilket bör kontrolleras regelbundet och orsak åtgärdas i erforderlig omfattning. Se bild pos.1. |

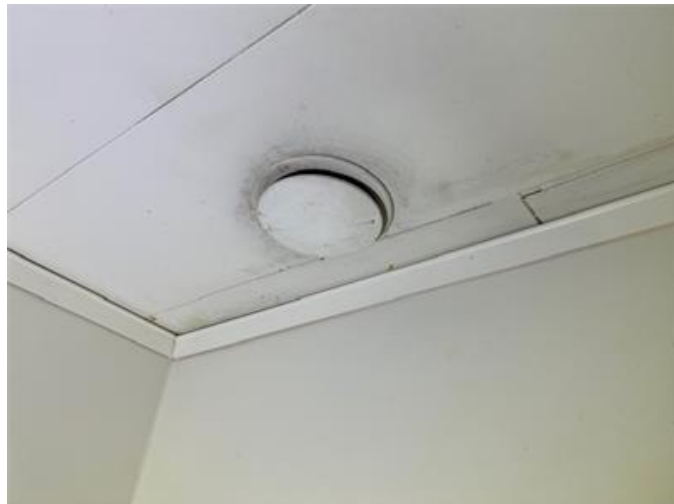
Pos.2.

| Besiktningsresultat | | | | | |
|---|---|---|---|---|---|
| | | X | | | Fukt- och rinningsmärken förekommer i taket vid ventil, ingen onormal fuktindikation erhöles men det bör kontrolleras regelbundet så nya läckage inte uppstår. Se bild pos.2. |

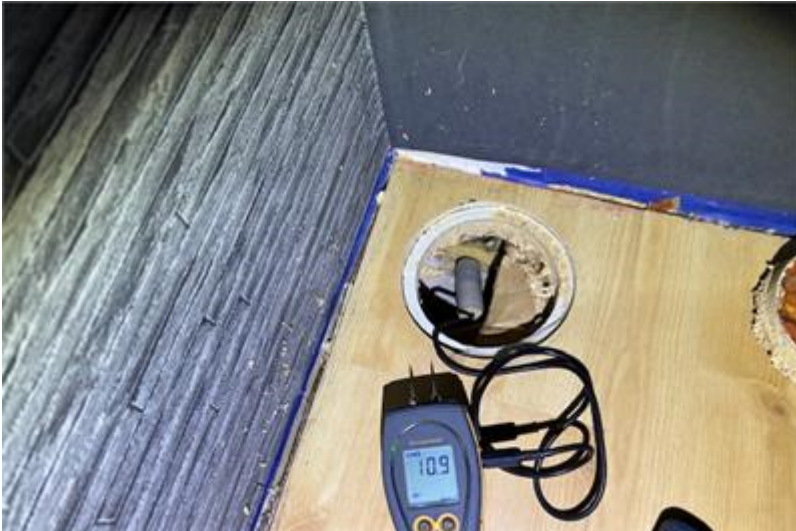
| Konstruktionsuppbyggnad | Betongplatta, träreglar, isolering, spånskiva, ytskikt. |

Kontroll av konstruktionen utfördes i sovrum 1. Fuktkvoten uppmättes till 10,9 % i golvregel. Det kritiska gränsvärdet för mikrobiell tillväxt brukar anges till ca 15-17% fuktkvot (FK).

Notera att stickprovsmässig undersökning är utförd samt att mätvärden normalt sett kan variera över årstiderna. För att säkert fastställa konstruktionens kondition och fuktstatus måste en mer omfattande undersökning utföras.
