Lindholmen 14:8

Vasavägen 1

| Besiktningsdatum | 2026-02-24 |

Byggnadsbeskrivning  
1 1/2-plans villa

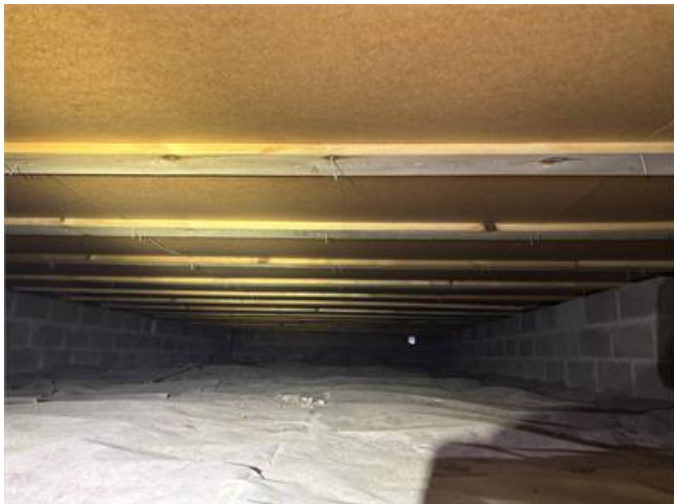
| Besiktningsresultat | | | | | |
|---|---|---|---|---|---|
| Krypgrund | | X | | | Grundens utformning betecknas som en riskkonstruktion, se därför kommentar/ riskanalys på nästa sida. |

- Mikrobiell påväxt i begränsad omfattning på trossbottensskivorna. Krypgrunden bör kontrolleras regelbundet för att upptäcka ev. förändringar.
- Plastfolie finns utlagd på marken i grunden, vilket är positivt. Denna kan dock justeras för att få bättre täckning ovan mark.
- Spikspetsar sticker ut från undersida golvbjälklag.

Översiktsbild av krypgrunden.

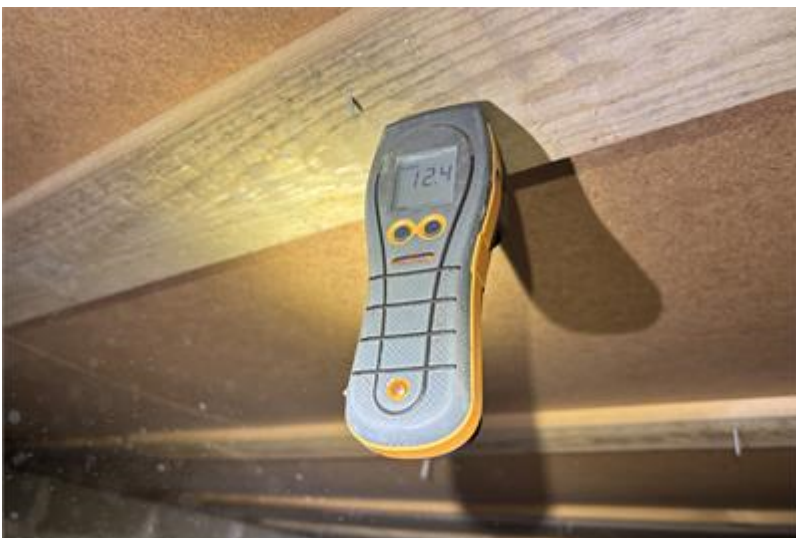
Fuktmätning utfördes stickprovsmässigt i undersida golvbjälklag.

Fuktkvoten uppmättes till ca. 12-13% FK vilket understiger gränsvärdet.

Det kritiska gränsvärdet för mikrobiell tillväxt brukar anges till ca 15-17% fuktkvot (FK).

Ingen avvikande lukt upplevdes i krypgrunden vid besiktningstillfället.

Fuktvärden under gränsvärdet uppmättes.
