# Besiktningsprotokoll

Anticimex Försäkringsbesiktning i samarbete med Fastighetsbyrån

| Fastighetsadress:<br>Äppelvägen 4 | |

| Besiktningsdatum:<br>2026-02-23 | Protokollnummer:<br>69556781 |

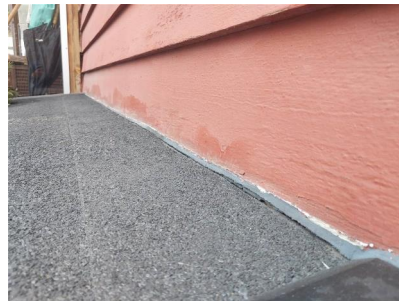
Anslutning mellan tak (ovan vidbyggt förråd) och vägg noterades med brister/otätheter.

Detta medför risk för att regnvatten kan rinna in mellan anslutningen och väggen, vilket i sin tur kan leda till mikrobiella skador (angrepp av mikroorganismer) i väggkonstruktionen.

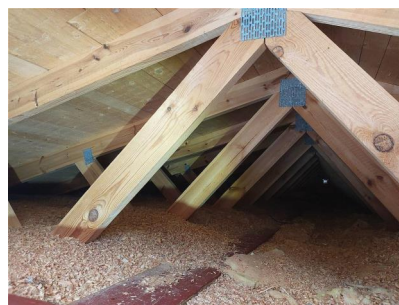
Vid kontroll av åtkomliga delar av vindsutrymme uppmättes fuktvärden under kritisk fuktnivå för mikrobiell tillväxt och en normal lukt upplevdes. Fuktkvoten i underlagstak/takbjälkar uppmättes till 11 %. Gränsvärdet för mikrobiell tillväxt är satt till ca 17 % fuktkvot i gran/furu.

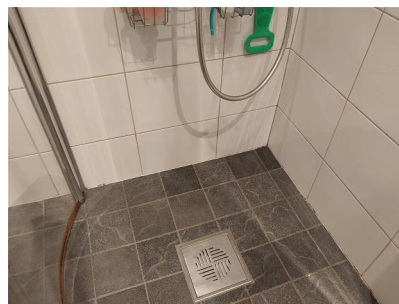
Fuktindikering i utrymmet gav förhöjda fuktindikationer i duschzon mot kakel/klinker.

För att bedöma orsak och omfattning rekommenderas fördjupad undersökning.
