Fastighetsuppgifter

Fastighetsbeteckning
Pedagogen 8
Adress
Kyrkogatan 9
64730 Mariefred

Uppdragsnummer A35721
Besiktningdatum 2026-02-24
Besiktningföretag OBM Byggnadsmiljö AB
Besiktningförrättare Mattias Forsberg
Närvarande Säljare
Giltig till och med 2027-02-24

Byggnadsbeskrivning	Byggnadsår
Huset är ett 2-planshus med mullbänk och platta på mark	1760
Till eller ombyggnad	Övrigt
Huset byggdes till 2006.	Huset möblerat

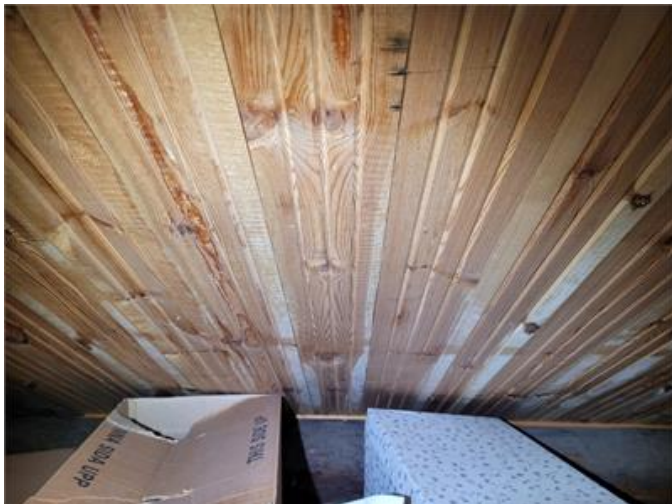
Mikrobiell påväxt på underlagstak.

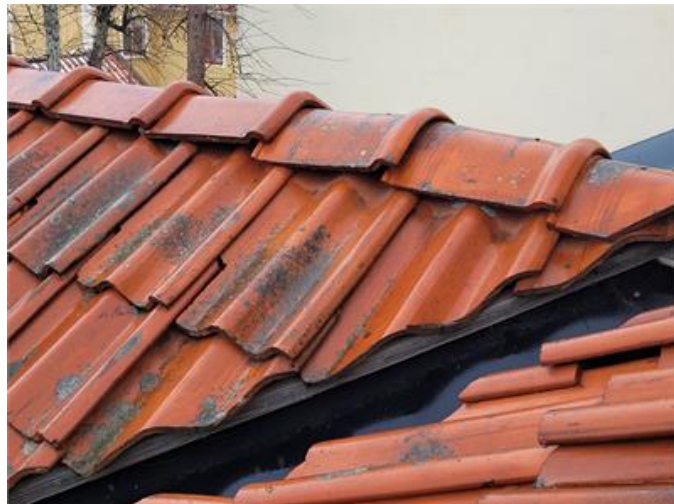
Synlig läkt i rännalar samt avsaknad av nocktätning
