**Fastighetsuppgifter**

Ösby 1:113

Körsbärsstigen 35

| Besiktningsdatum | 2026-02-24 |

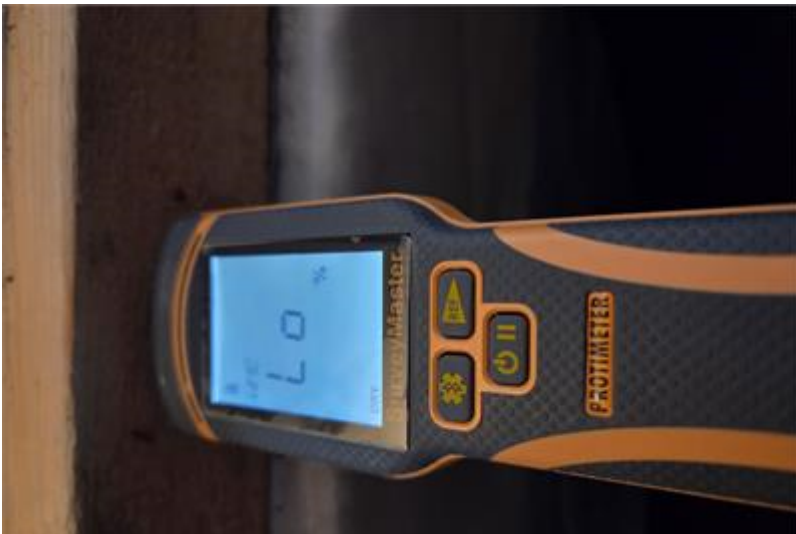
| Konstruktionsdel | Golvkonstruktion ovan bjälklag i lättbetong |

- I träregel invid lucka till grunden uppmättes en fuktkvot (FK) på under 8%. Det kritiska gränsvärdet för mikrobiell tillväxt brukar anges till ca 15-17% fuktkvot (FK).
- En svag lukt av katter använt utrymmet som toalett noterades.
