**Fastighetsuppgifter**

Sörby 8:50

Svartanbrovägen 10

## Bilaga 1 för kontroll av valda konstruktioner

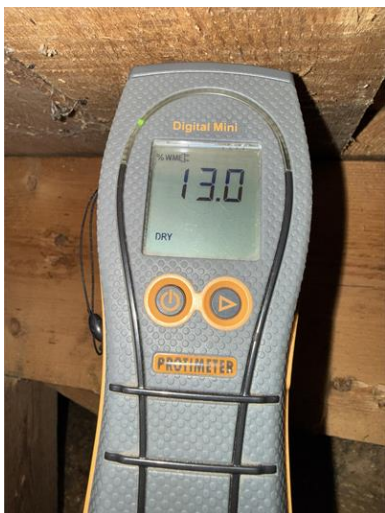
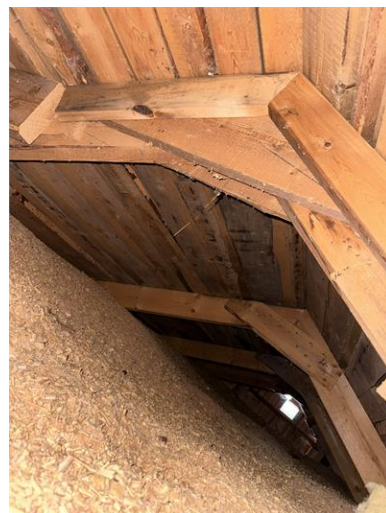
Nockvind.

| Besiktningsresultat | | | | | |
|---|---|---|---|---|---|
| | | x | | | Vid kontroll av vindskonstruktionen uppmättes fuktvärden under gränsvärdet för mikrobiell påväxt/tillväxt, se bilder och beskrivningar. (uppmätt 13,0%, gränsvärde 17%). |

Allmän konstruktionskontroll avnockvind:  
Fuktkvoten uppmättes i trä i yttertaket innersida till 13,0% FK. Dessa värden kommer sannolikt att ändras med årstiden. Det kritiska gränsvärdet för mikrobiell tillväxt brukar anges till ca 17% fuktkvot (FK). Notera att stickprovsmässig undersökning är utförd.

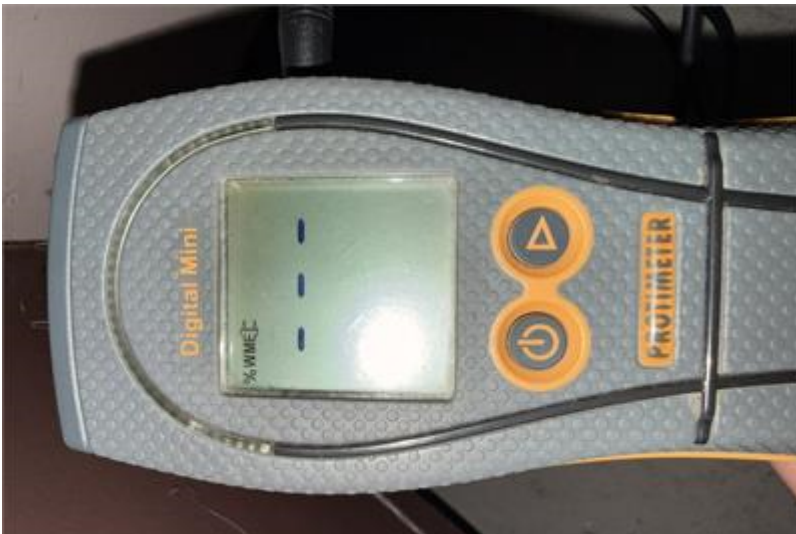
| Byggnadsdel | Utreglad väggkonstruktion, tvättstuga |

Det förekommer utreglade väggar innanför motfyllda ytterväggar, vilket betecknas som en riskkonstruktion med avseende på fukt- och mikrobiella skador. Se även info på protokollets näst sista sida Pos. 7.

I provhål i den utreglade väggens träregel uppmättes fuktkvot till under 8,0 FK. Dessa värden kommer sannolikt att ändras med årstiden. Det kritiska gränsvärdet för mikrobiell tillväxt brukar anges till ca 17% fuktkvot (FK). Notera att stickprovsmässig undersökning är utförd. Se även kommentar/riskanalys.
