Besiktningssprotokoll

Anticimex Försäkringsbesiktning i samarbete med Fastighetsbyrån

| Fastighetsadress: Råbyvägen 14 | |

| Besiktningdatum: 2026-02-05 | Protokollnummer: 69534854 |

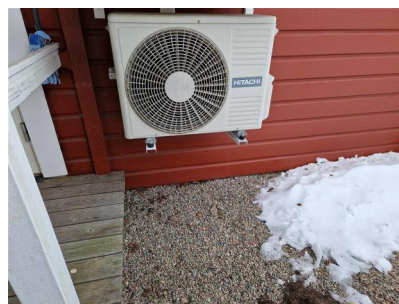
Utvändigt / Markförhållanden

Kondensvatten från luftvärmepumpens utedel leds inte bort från husgrunden.

Detta medför ökad risk för att vatten tränger in i anslutande konstruktioner, vilket i sin tur kan leda till fuktrelaterade skador. Observera att besiktning av byggnadens värmesystem eller värmepumpen inte har ingått i uppdraget.

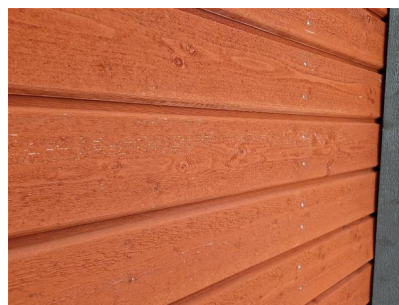
Utvändigt / Fasad

Delar av fasadpanelen är ej färdigmålat.

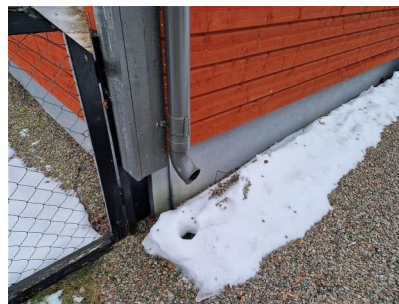
Utvändigt / Hängrännor / Stuprör

Stuprör avslutas mot husgrunden.

Det rekommenderas att vattnet leds bort en bit från huset.

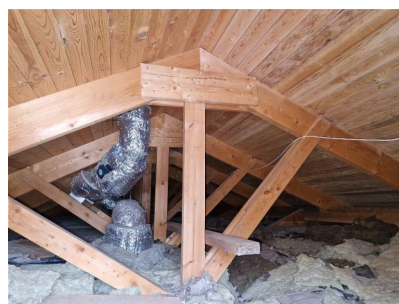
Utvändigt / Vind

Vindsutrymmet saknar landgångar.

Vindsutrymmet kunde inte besiktas eftersom landgångar saknas och anses även vara för trång för att kunna besiktigas i sin helhet eftersom landgång har monterats.

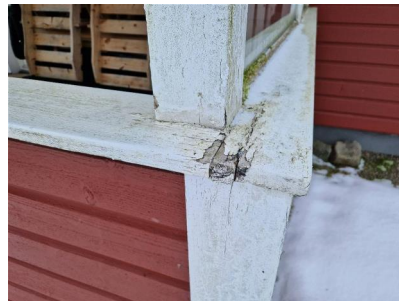
Utvändigt / Altan

Delar av träkonstruktioner på altan är i behov av underhåll/målning.

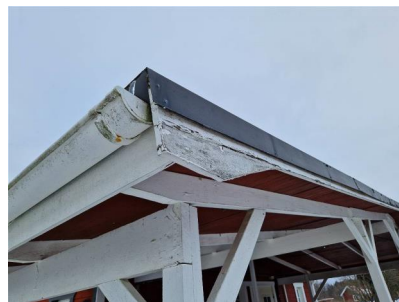
Utvändigt / Carport

Vindskivor på carport har mindre rötskador och är i behov av underhåll. Det förekommer även färgsläpp på plåtdetaljer.

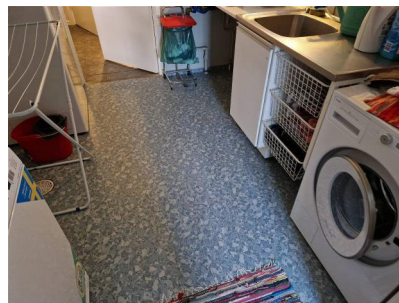
Entréplan / Tvättstuga

Våtutrymmet har äldre yt-/tätskikt.

Eftersom funktionen, som innebär att ytskiktet/tätskiktet ska vara vattentätt, kan vara nedsatt finns en ökad risk att vatten tränger igenom ytskiktet/tätskiktet med vattenskador i omkringliggande konstruktioner som följd.

Fuktindikering utförd utan anmärkning.

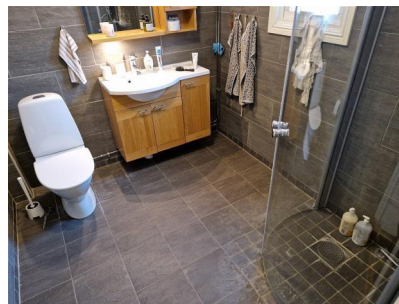
Entréplan / Dusch/Toalett

Golvbrunn ej utbytt i samband med renovering.
Vid framtida renovering bör golvbrunnen bytas ut.

Fuktindikering utförd utan anmärkning.

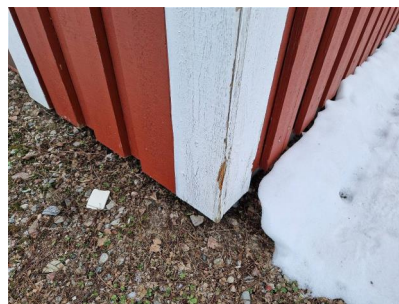
Knutbrädor och fönster är i begynnande underhållsbehov.
