# Besiktningsprotokoll

Anticimex Försäkringsbesiktning i samarbete med Fastighetsbyrån

| Fastighetsadress:<br>Kohagsvägen 2 | |

| Besiktningsdatum:<br>2026-02-24 | Protokollnummer:<br>69550302 |

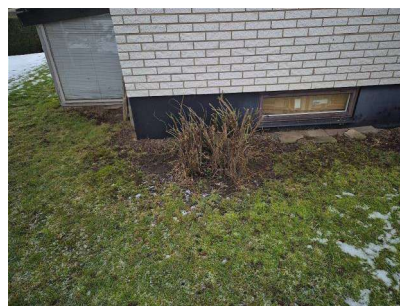
Växter finns i anslutning till byggnaden på framsidan och baksidan.

Området närmast huset rekommenderas att vara fritt från växtlighet.

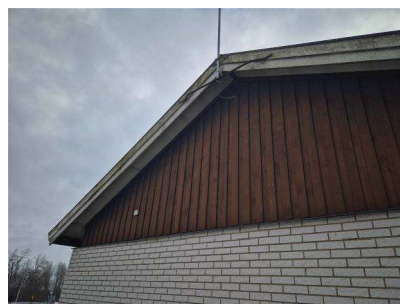
Träfasad runt huset och vindskivor på bortre gavel är i behov av målning/underhåll.

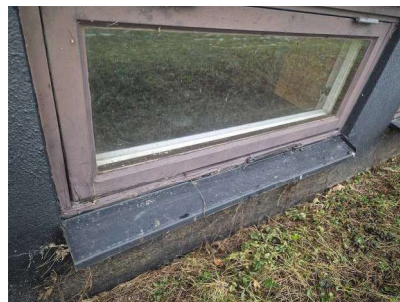
Trädetaljer runt källarfönstren uppvisar underhållsbehov och rekommenderas att målas/underhållas.

På bortre gaveln noteras rötskador i fönstrets smyg och båge. Dessa fönster rekommenderas att renoveras eller bytas ut.

Sidoglasat vid entrédörren har en spricka i glasat.

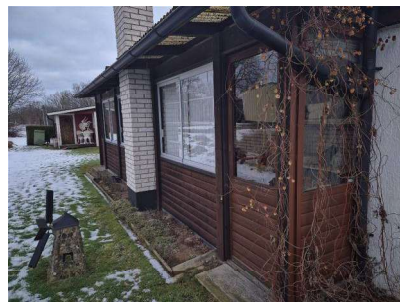
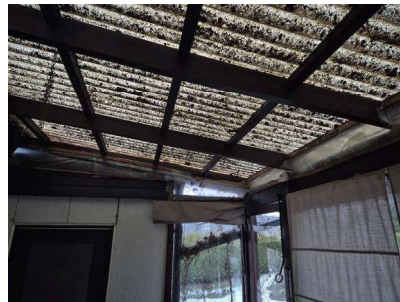
Trädetaljer är i behov av målning/underhåll.

Plasttakat är äldre men håller enligt uppgift tätt.

Invändigt är det tätat med plast upp mot taket.

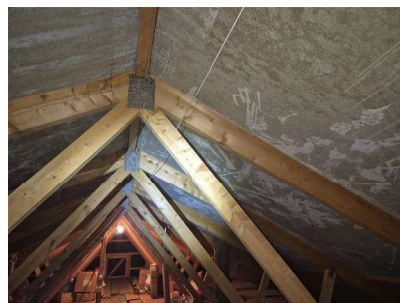
Vid kontroll av vinden uppmättes fuktvärden under kritisk fuktnivå för mikrobiell tillväxt.

Fuktkvoten i takbjälkar uppmättes till 11%.

Risk för mikrobiell påväxt föreligger om fuktkvoten överstiger 17%.

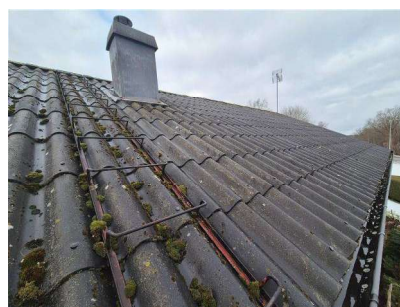
Eternitplattor och plåtdetaljer har, med hänsyn till ålder och skick, en begränsad återstående teknisk livslängd.

Eftersom taktäckningen är äldre har den ett minskat motstånd mot vatteninträngning, vilket kan medföra risk för fuktskador i underliggande träläkt och vidare ner i den bärande takkonstruktionen.

Mossa noteras på eternitplattorna, och vissa nitar har krupit upp något.

Vissa nitar har krupit upp i sådan omfattning att gummipackningen inte längre sluter tätt mot underlaget. Detta medför en ökad risk för vatteninträngning. Rekommenderas att hålla under uppsikt och vid behov ersätta med farmarskruv med tätande packning.

Med hänsyn till nuvarande skick bedöms inget omedelbart takbyte vara nödvändigt, men fortsatt underhåll och uppföljning rekommenderas.

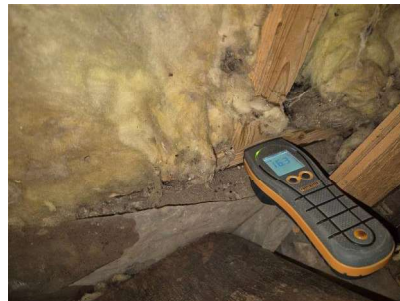
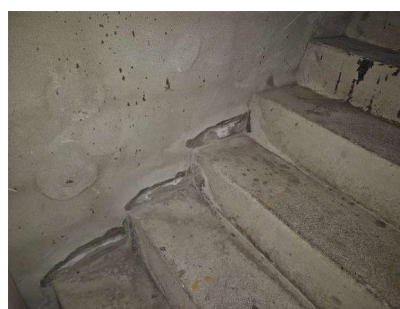
Vid fuktkontroll av ytterväggssyll mot baksidan uppmättes en fuktkvot på 16 %.

Risk för mikrobiell påväxt föreligger om fuktkvoten överstiger 17%.

Om fuktskydd mellan betongsockel och syllar saknas eller är bristfälligt utfört finns risk för fuktskador i syllen.

På markytan ligger en sandbädd och ingen golvbrunn finns.

Vid källartrappa noteras fuktuppsug vid trappstegen vilket är förväntat för denna konstruktion.

Det saknas också väggskivor mot isoleringen invändigt på delar av vägg.

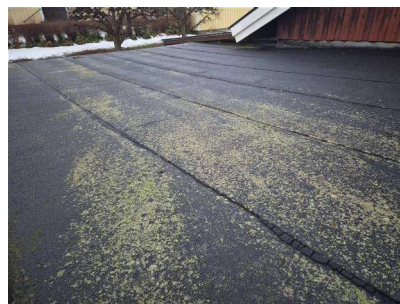
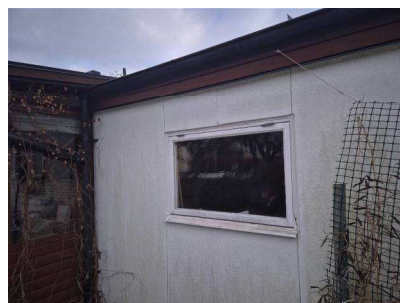
Takpappen har blåsor och sprickor.

Blåsor och sprickor på takpappen innebär att fuktskyddet har nedsatt funktion, vilket kan leda till fuktskador i underliggande konstruktioner.

- Taksarg är i behov av målning/underhåll.
- Fönster mot baksidan har skada i fönsterkarm.

Vi rekommenderar att du kontaktar en takläggare för kontroll och eventuell omläggning av papp.

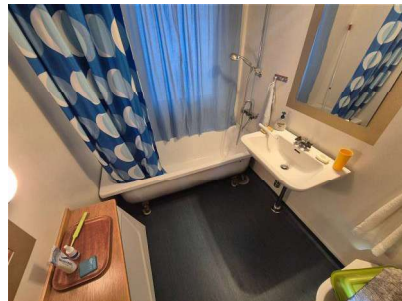
Våutrymmet har äldre yt-/tätskikt.

Utrymmet är äldre och har passerat tiden för sin tekniska livslängd.

- Fönster är placerat i plats för dusch.
- Skarvar på väggmattan spricker isär.
- Golvbrunnen är placerad för nära vägg.

Fuktindikering i utrymmet gav inga förhöjda fuktindikationer.

Renovering av utrymmet rekommenderas. Kontakta en behörig våtrumsentreprenör för en renovering. I samband med renoveringen bör omkringliggande konstruktioner kontrolleras för att upptäcka eventuella följdskador.

Vid renoveringen rekommenderas att gällande branschregler följs.

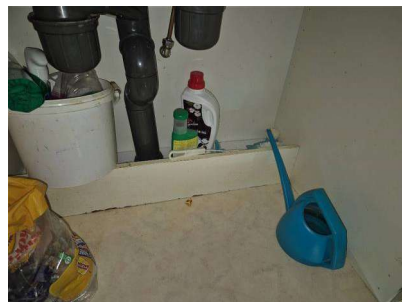
Fuktskydd saknas i diskbänksskåp.

Utan fuktskydd är det svårare att tidigt upptäcka eventuella läckage från vatten- och avloppsinstallationer. Vid ett läckage finns risk att vatten tränger in i omkringliggande konstruktioner och orsakar fuktskador. Installation av fuktskydd och vattenlarm kan övervägas för att minska risken för följdskador och för att möjliggöra tidigare upptäckt av läckage.

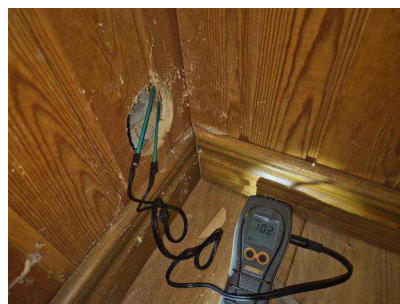
Vid kontroll av konstruktion uppmättes fuktvärden under kritisk nivå för mikrobiell tillväxt.

Källargrundmurar med påreglade isolerade ytterväggar.  
Fuktkvoten uppmättes till 10%.

Risk för mikrobiell påväxt föreligger om fuktkvoten överstiger 17%.

Befintlig påreglad vägg och flytande golv riskerar att drabbas av fuktskador på grund av naturlig fuktpåverkan. Detta i sin tur kan leda till mikrobiella skador (angrepp av mikroorganismer) som kan resultera i att mikrobiell lukt sprids till boendemiljön. Om reglar/syllar är tryckimpregnerade kan även en kemisk lukt förekomma.

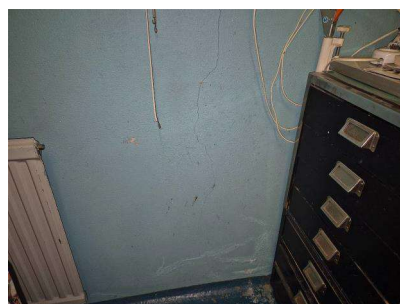
Hösten 2025 vid stopp i dagvattenröret uppkom färgsläpp på betongvägg i pannrummet enligt uppgift från säljare.

Vid besiktningen noterades ingen avvikande fuktindikation i detta område.

Det förekommer även sprickor i väggen.

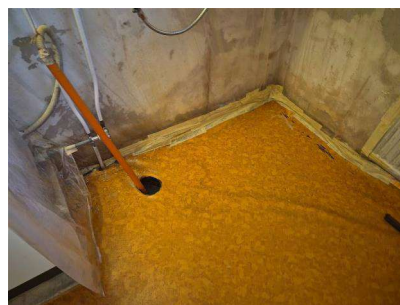
Utrymmet är äldre och har passerat tiden för sin tekniska livslängd.

Plastmattan i utrymmet har släppt från underlaget.

Färgsläpp finns på yttervägg av betong.

Renovering av utrymmet rekommenderas. Kontakta en behörig våtrumsentreprenör för en renovering.

Vid renovering rekommenderas att gällande branschregler följs.

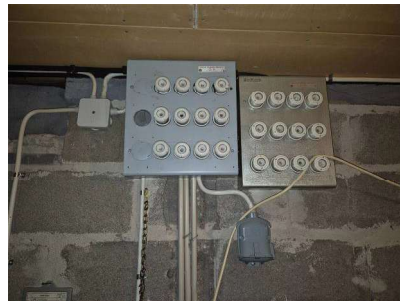
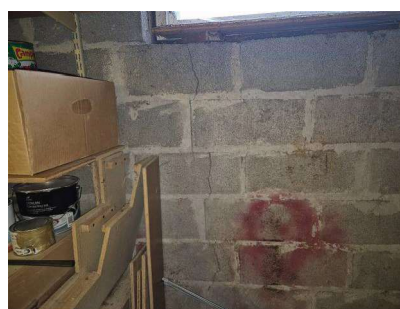
Jordfelsbrytare finns ej.

Det finns inget krav att hus byggda före år 2000 ska ha jordfelsbrytare. Jordfelsbrytaren minskar dock risken för personskador och brand orsakade av elanläggningen.

3-fasuttag i metall finns.

Denna typ av uttag tillverkas inte längre då de anses medföra en stor risk för personskada.

Sprickor noteras i lecablock mot yttervägg.

Kontakta en elektriker för kontroll och åtgärd.
