# Besiktningsprotokoll

| Fastighetsbeteckning:<br>Strömstad 9 | |
| Fastighetsadress:<br>Enehagsgatan 154 | |

| Besiktningsdatum:<br>2026-02-24 | Protokollnummer:<br>69549491 |

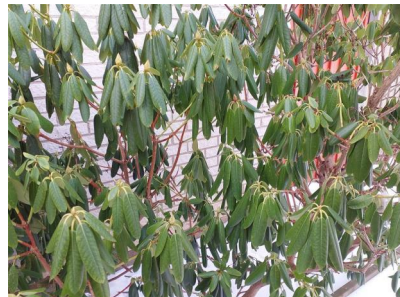
Växter finns i anslutning till byggnaden.

När det finns rabatter och växter nära byggnaden finns risk att fukt stannar kvar i väggarna. Detta kan i sin tur orsaka invändiga fuktskador. Växternas rötter kan också skada grundmuren och sätta dräneringsledningen ur funktion.

Området närmast huset rekommenderas att vara fritt från växtlighet.

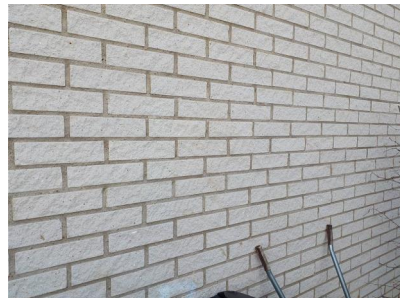
Tegelfasaden är äldre. Tegel är ett starkt och tåligt fasadmaterial som kräver lite underhåll. Ofta förekommer tunna sprickor vilket oftast har kosmetisk betydelse. Med tiden behöver dock oftast fogar kompletteras samt fasadens kramling (förankring i stommen) kan rosta sönder/lossna vilket innebär att fasaden kan bukta/svikta. Vanligt förekommande är även att armeringen över fönster/dörrar rostar (utvidgas) varvid den kraften kan orsaka fogsläpp och sprickbildning i tegelfasader. Ovanstående kan i sin tur leda till fuktskador i bakomliggande konstruktioner. Stora avvikelser förekommer dock beroende på hur utsatt fasaden är.

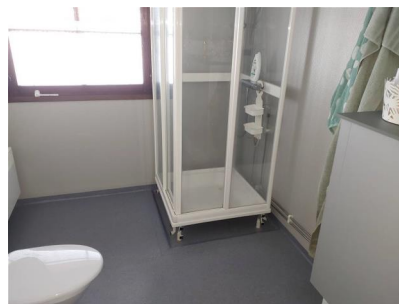
Våtutrymmet har äldre yt-/tätskikt.

Utrymmet är äldre och har passerat tiden för sin tekniska livslängd.

Renovering av utrymmet rekommenderas. Kontakta en behörig våtrumsentreprenör för en renovering. I samband med renoveringen bör omkringliggande konstruktioner kontrolleras för att upptäcka eventuella följdskador.
