Mården 5

Lignells Väg 45

| Besiktningsdatum | 2026-02-20 |
| Besiktningsföretag | Oktopal OBM i Norrland AB |

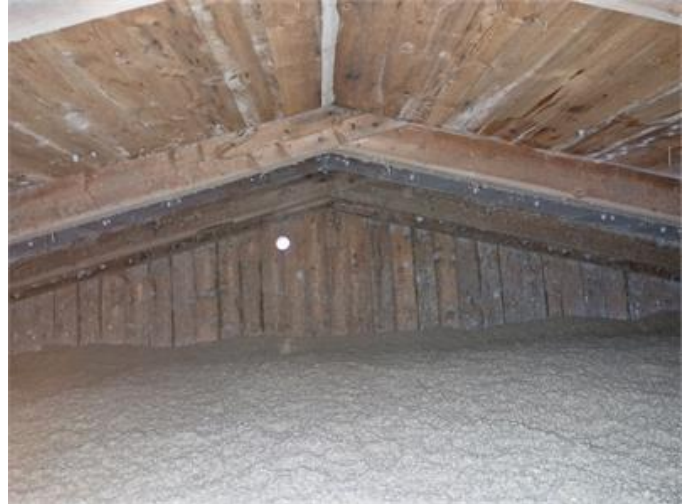
| Besiktningsresultat | | | | | |
|---|---|---|---|---|---|
| Vind | | X | | | Rikligt med rimfrost förekommer på underlagstakets undersida, se kommentar/riskanalys.<br>Delar av vind är ej besiktningsbar, landgång saknas. |

Rimfrost förekommer på yttertakets insida. Det kan ej bedömas om detta är ett pågående problem eller ett fenomen på grund av ogynnsam väderlek. Yttertakets insida bör därför kontrolleras regelbundet, se även info på protokollets näst sista sida, pos. 3.

Vind.

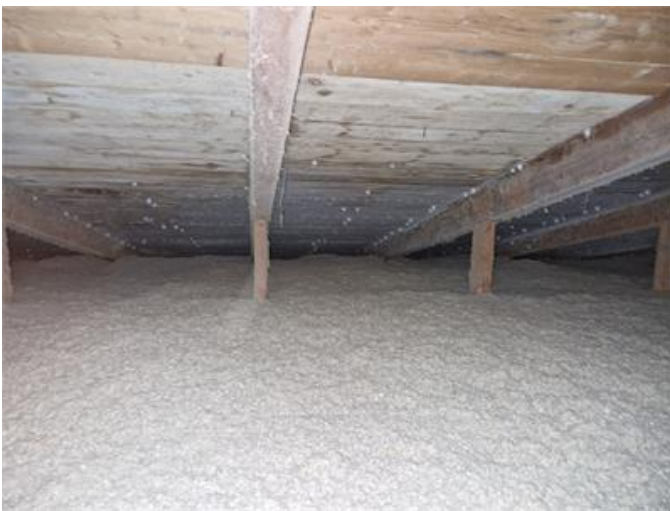
Vind.

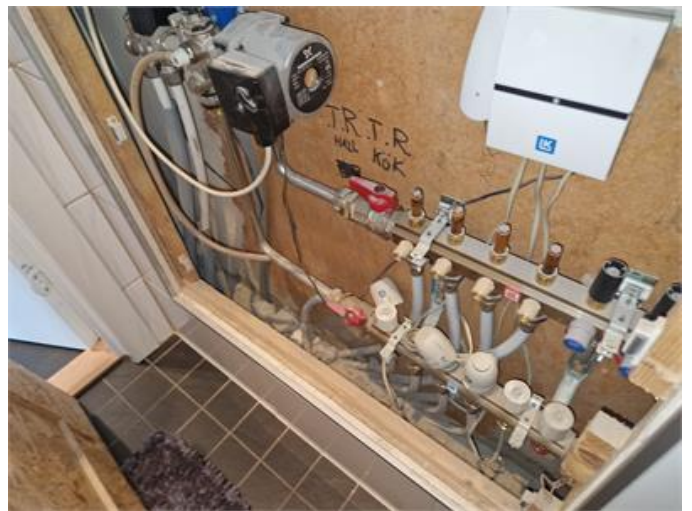
| Besiktningsresultat | | | | | |
|---|---|---|---|---|---|
| Wc | | X | | | Kopplingsskåpet saknar fuktskydd, vilket medför en ökad risk för fuktskador. |

Fuktskydd saknas i kopplingsskåp.
