Fastighetsuppgifter

Mölnlycke 1:71

Lönnvägen 1

Uppdragsnummer	O30798
Besiktningsdatum	2026-02-25
Besiktningföretag	OBM Besiktning Väst AB
Besiktningförrättare	Markus Grunditz
Närvarande	Säljare
Giltig till och med	2027-02-25

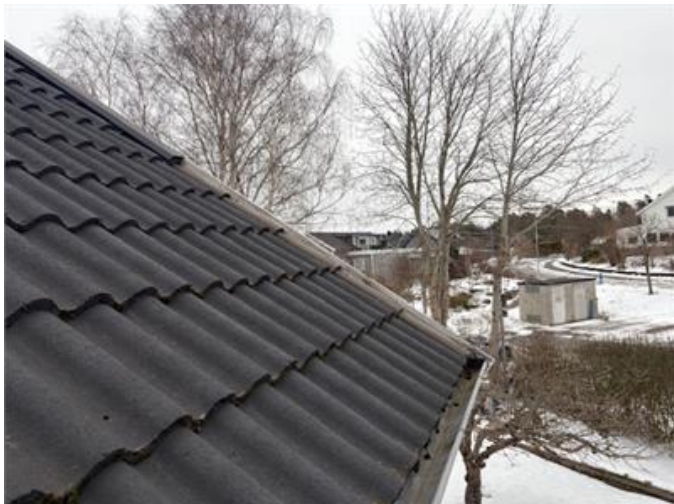
Tak			X		Taktäckningen är av äldre standard/datum. Vindskiveplåt saknas bitvis. Mossa förekommer. Plåtdetaljer är i behov av underhåll. Sprickor/krackeleringar noterades i ytpappen. Kontakta en fackman för vidare kontroll/åtgärd. Se kommentar/riskanalis. Bild 1 (Taket är besiktigt ifrån takfoten p.g.a. takets branta lutning).
Invändigt					
Krypgrund			X		Byggnaden är uppförd över en krypgrund. Fuktkvotmätning är utförd, se vidare kommentar/riskanalis samt bilaga kontroll av konstruktion.
Entréplan					
Entré	X				Inget att notera.
Tvättstuga/Dusch/Bastu			X		Våtutrymmet är av äldre standard/datum där brister förekommer. T.ex. noterades rörgenomföringar/otätheter i golvet samt fogsläpp i golvet. Kontakta en fackman för vidare kontroll/åtgärd. Se kommentar/riskanalis. (Golvbrunn finns inte i bastun).
				X	Golvbrunnen under tvättstället var ej besiktningsbar p.g.a. att fäst/fogmassa är applicerat mellan klinkerram och golvbrunn.

Bilden visar del av tak där vindskiveplåt saknas.

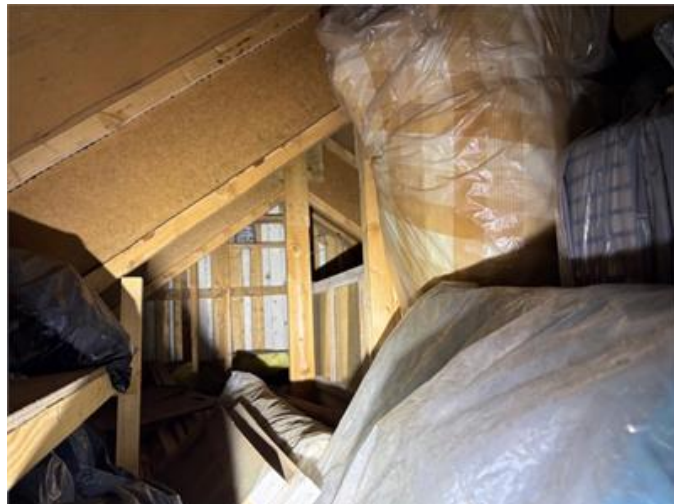
Bilden visar vy av vind.

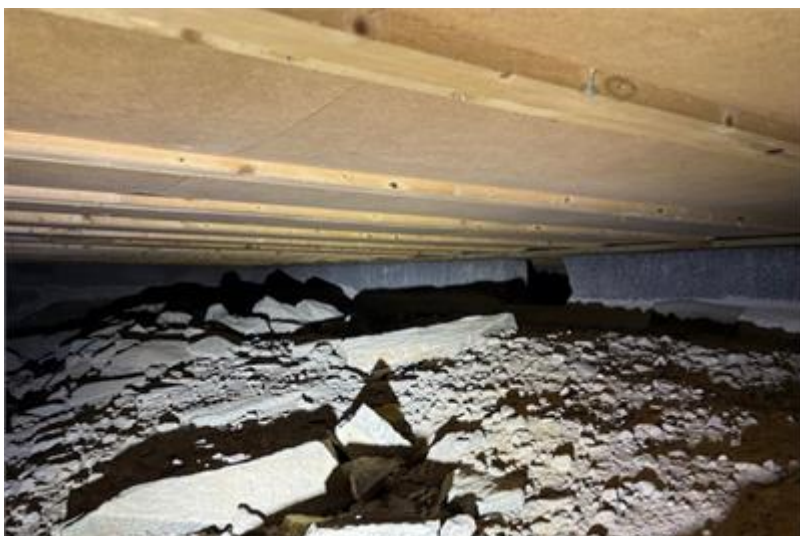
Byggnadsdel	Krypgrund.
Konstruktionsdel	Trossbottens undersida.
Konstruktionsuppbyggnad	Murverk, sten/grus/sand, bjälklag av trä.

Det kritiska gränsvärdet för mikrobiell tillväxt är ca 17% fuktkvot i trä och för rötskador/svamp ca 28% fuktkvot i trä.

Vid kontroll av konstruktion mättes fuktkvoter stickprovsvis i trossbottens undersida till mellan 17- 18% fuktkvot. Mikrobiell påväxt, missfärgningar samt träskyddsbehandlat virke förekommer i utrymmet. (Delar av krypgrunden var ej besiktningsbar p.g.a. trångt utrymme).

Det rekommenderas att denna besiktning kompletteras med en fördjupad undersökning för att utreda orsaken till samt omfattningen av de fuktrelaterade skadorna/bristerna.
