# Besiktningssprotokoll

Anticimex Försäkringsbesiktning i samarbete med Fastighetsbyrån

Fastighetsbeteckning: Sittbrunnen 9	
Fastighetsadress: Hagelins väg 9	
Postnummer: 15139	Ort: Södertälje

Besiktningdatum: 2026-02-23	Protokollnummer: 69561194
Temperatur: -1 °C	Väderlek: Mulet
Tekniker: Jesper Andersson	
E-post: j.andersson@Anticimex.se	
Kontor: Stockholm Syd	
Närvarande: Fastighetsägarna

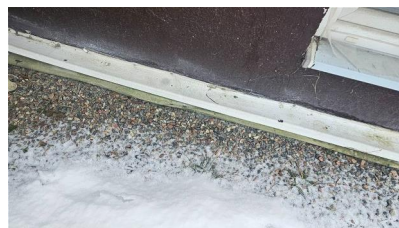
Delar av det utvändiga fuktskyddet ligger oskyddat ovan mark.

Risk finns att det utvändiga fuktskyddet skadas och funktionen försämras.

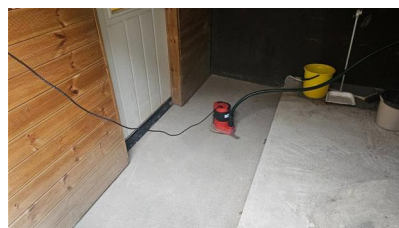
Nedanför källartrappan finns en brunn, fastighetsägaren uppger att det är stopp i brunnen eller att den är ur funktion. En pump är installerad för att pumpa bort vatten, viktigt att med jämna mellanrum kontrollera pumpens funktion.

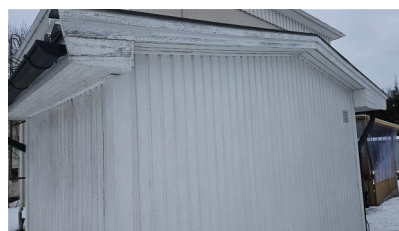
Fasadpanelen, vindskivor, takfoten och trädetaljer runt fönster/ dörrar är i behov av målning/underhåll.

Fasadbeklädnad och träkonstruktioner där målningsbehov finns riskerar att få fukt- och rötskador på grund av sämre vattenavvisande förmåga. För att öka livslängden på fasadbeklädnaden rekommenderas målning och underhåll.

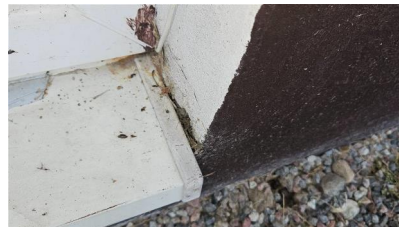
Några fönsterbleck är otäta vid infästningar och några fönsterbleck lutar åt fel håll.

Eftersom fönsterblecken är otäta vid infästningar och lutar åt fel håll finns risk att vatten rinner in i väggkonstruktionen med fuktskador som följd.

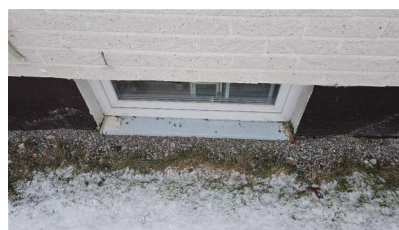
Några källarfönster är lågt sittande.

Lågt sittande fönster riskerar att drabbas av en ökad fuktbelastning vid snösmältning och skyfall. Detta kan medföra fuktrelaterade skador i fönster och omkringliggande konstruktioner.

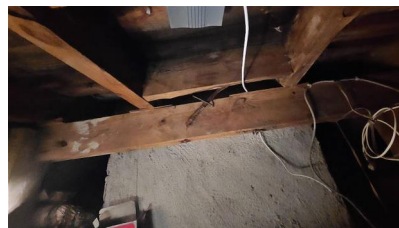
Fuktrosor med förhöjda fuktvärden finns på underlagstaket vid luckan.

Taket är inte besiktigt då det var snötäckt vid besiktningen. Hela vinden kunde inte besiktigas då landgångar saknas och att utrymmet är för trångt.

Rekommenderas att kontakta lämplig entreprenör för en fördjupad undersökning för att konstatera orsak och omfattning.

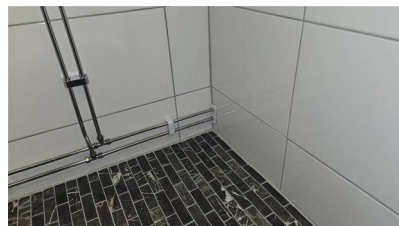
Våtutrymmet har äldre yt-/tätskikt.

- Rör genomföring i vägg i duschzonen.
- Lågpunkter i golvet utanför duschzonen.

Eftersom funktionen, som innebär att ytskiktet/tätskiktet ska vara vattentätt, kan vara nedsatt finns en ökad risk att vatten tränger igenom ytskiktet/tätskiktet med vattenskador i omkringliggande konstruktioner som följd.

Fuktindikering i utrymmet gav inga onormala fuktindikationer.

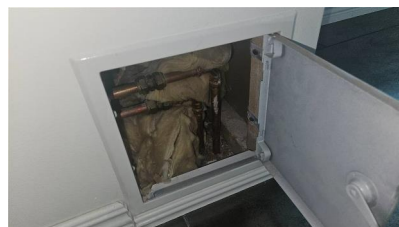
Rörlits saknar vattentät botten.

En rörlits ska ha en vattentät botten och vara försedd med skvallerrör. När det saknas ökar risken för att ett läckage inte upptäcks i tid. Det kan leda till fuktskador i omkringliggande konstruktioner. Man kan med fördel installera ett vattenlarm som indikerar vid ett läckage.

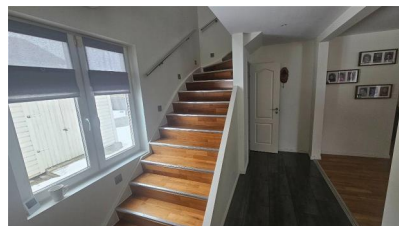
Fallskydd saknas i trapporna och handledare saknas i källartrappan.

Rekommenderas att montera fallskydd och handledare för att undvika fallskador.

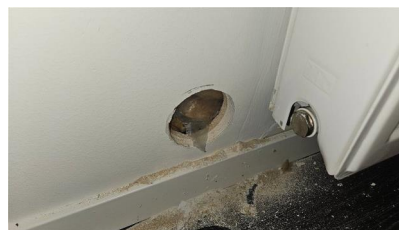
Källargrundmurar med påreglade isolerade ytterväggar.

Vid kontroll av konstruktion uppmättes fuktvärden under kritisk nivå för mikrobiell tillväxt och normal lukt upplevdes.

Vid kontroll av konstruktion så gjordes ett provhål i en källarvägg i allrum/entrén.

Fuktkvoten uppmättes till 9 % i en väggssyll, gränsvärdet för mikrobiell tillväxt är 17 % vilket motsvarar en relativ luftfuktighet på 75 %.

gips, spånskiva, plastfolie, isolering, träläkt, grundmur.

Befintliga påreglade väggar riskerar att drabbas av fuktskador på grund av naturlig fuktpåverkan.

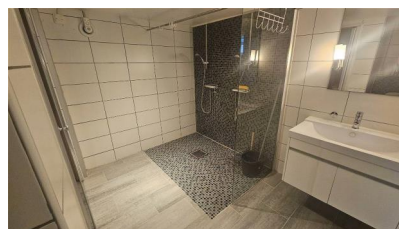
Våtutrymmet har äldre yt-/tätskikt.

-Bristfälligt golvfall utanför duschzonen.

Eftersom funktionen, som innebär att ytskiktet/tätskiktet ska vara vattentätt, kan vara nedsatt finns en ökad risk att vatten tränger igenom ytskiktet/tätskiktet med vattenskadorna i omkringliggande konstruktioner som följd.

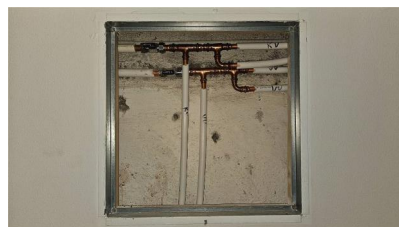
Rörslits saknar vattentät botten.

En rörslits ska ha en vattentät botten och vara försedd med skvallerrör. När det saknas ökar risken för att ett läckage inte upptäcks. Man kan med fördel installera ett vattenlarm som indikerar vid ett läckage i tid. Det kan leda till fuktskador i omkringliggande konstruktioner.
