# Besiktningsprotokoll

Anticimex Försäkringsbesiktning i samarbete med Fastighetsbyrån

| Fastighetsbeteckning:<br>Fårtickan 8 | |
| Fastighetsadress:<br>Solbrinken 12 | |

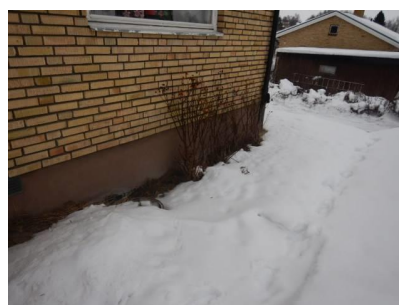
Växter finns i anslutning till byggnaden.

När det finns rabatter och växter nära byggnaden finns risk att fukt stannar kvar i väggarna. Detta kan i sin tur orsaka invändiga fuktskador. Växternas rötter kan också skada grundmuren och sätta dräneringsledningen ur funktion.

Området närmast huset rekommenderas att vara fritt från växtlighet.

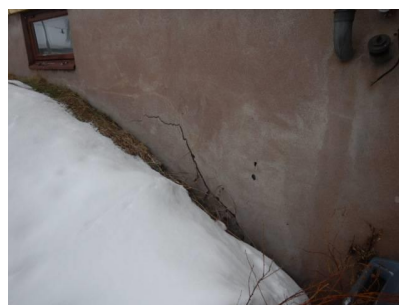
Sprickor finns i sockel.

Dessa bedöms inte ha lett till bakomliggande skador.

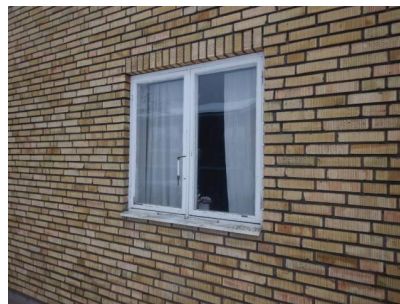
Vanligt underhållsbehov med torrsprickor, färgsläpp, kittsläpp på fönster.

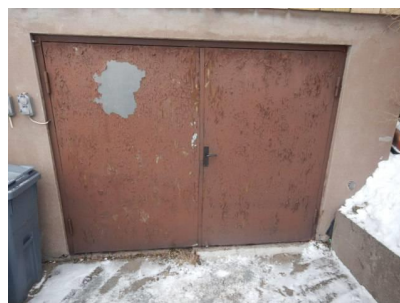
Vanligt underhållsbehov torrsprickor, färgsläpp.

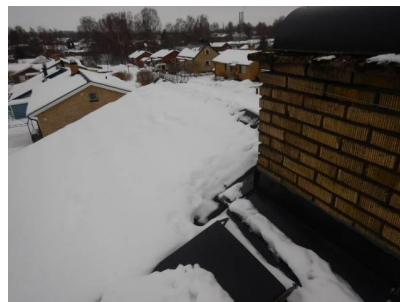
Yttertaket var snötäckt vid besiktningen.

Då yttertaket var snötäckt vid besiktningstillfället kunde inte besiktning av taket genomföras.

Vi rekommenderar en kompletterande besiktning när taket är fritt från snö. Observera att detta kräver fallskydd på stegen vilket ej finns idag.

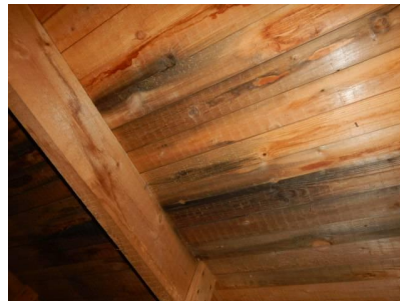
Underlagstaket har äldre fuktfläckar.

Noterade fuktfläckar uppstod innan takomläggningen.

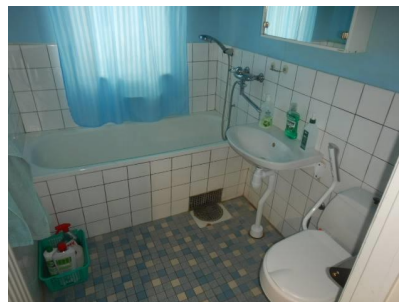
Våtutrymmet har äldre yt-/tätskikt.

Utrymmet är äldre och har passerat tiden för sin tekniska livslängd.

Renovering av utrymmet rekommenderas. Kontakta en behörig våtrumsentreprenör för en renovering. I samband med renoveringen bör omkringliggande konstruktioner kontrolleras för att upptäcka eventuella följdskador.

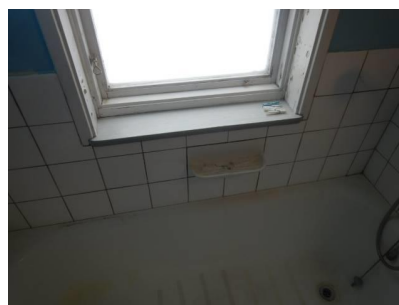
Fönster är olämpligt placerat.

Fönstrets placering i våtutrymmet utgör en risk för fuktskador i fönster- och väggkonstruktionen.

För att minska risken för fuktskador på fönster och väggkonstruktion rekommenderas att man skyddar fönstret mot vattenbegjutning.

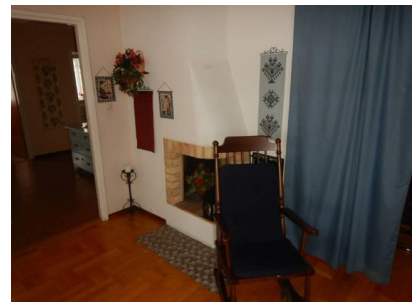
Eldningsförbud råder i den öppna spisen.

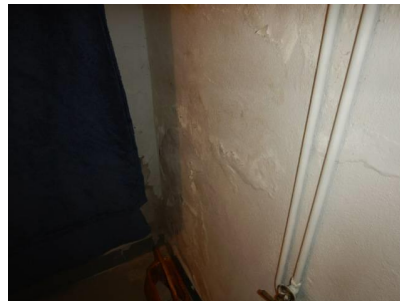
Puts- och färgsläpp finns på källarväggar.

Puts- och färg som släppt från underlaget invändigt på källarytterväggarna är ett tecken på att källarens utvändiga fuktskydd inte längre fungerar tillfredsställande.

För att åtgärda detta måste källarens utvändiga fuktskydd förbättras. Läs Anticimex faktablad om källare för tips och råd.

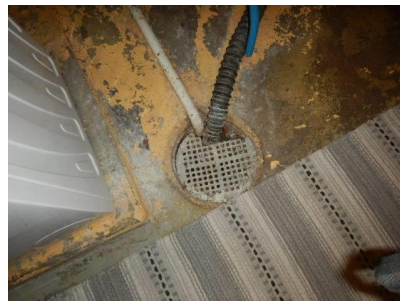
Allmänt i källaren finns äldre gjutjärnsbrunnar som är rostangripna. Byt ut golvbrunnar vid en eventuell renovering.

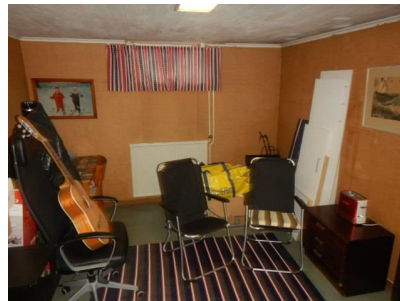
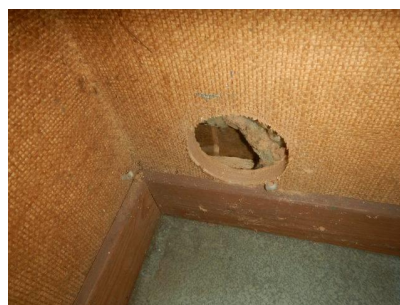
Källargrundmurar med påreglade isolerade ytterväggar. Befintliga påreglade väggar och eventuella väggsyllar riskerar att drabbas av fuktskador på grund av naturlig fuktpåverkan. Detta i sin tur kan leda till mikrobiella skador (angrepp av mikroorganismer) som kan resultera i att mikrobiell lukt sprids till boendemiljön.

Flytande golvkonstruktion riskerar att drabbas av fuktskador på grund av naturlig fuktpåverkan om fuktskyddet är bristfälligt utfört alternativt saknas. Fuktvandring kan ske från marken genom betongen till organiskt material genom så kallad kapillärsugning och diffusion, vilket kan leda till skador med lukt av mikrobiell karaktär.

Vid kontroll av konstruktion borrades ett provhål i yttervägg vid hörn där fuktvärden uppmättes under kritisk nivå för mikrobiell tillväxt och normal lukt upplevdes. Fuktkvoten uppmättes till 11 %, den relativa fuktigheten uppmättes till 58 % och en normal lukt kunde kännas i golv/vägg vinkel.
