# Besiktningsprotokoll

Anticimex Försäkringsbesiktning i samarbete med Fastighetsbyrån

| Fastighetsadress:<br>Vansjö 140 | |

| Besiktningsdatum:<br>2026-02-12 | Protokollnummer:<br>69550547 |

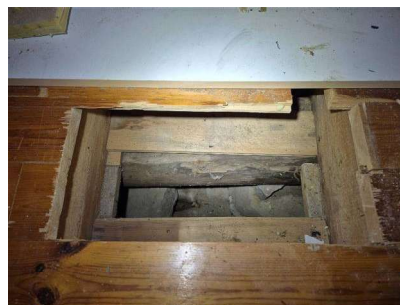
Torpargrunden har ej besiktigats då lucka till utrymmet inte finns. Från mindre inspektionslucka i trappförrådet samt från ventiler i grundmuren noterades kondens på muren samt uppmättes förhöjda fuktvärden i intilliggande träkonstruktioner.

Golvbjälklaget ovan torpargrunden riskerar att drabbas av fuktskador på grund av naturlig fuktpåverkan. Detta kan resultera i mikrobiella skador (angrepp av mikroorganismer) och, eventuellt, rötskador. Mikrobiell lukt kan då spridas till boendemiljön.

Vi rekommenderar en kompletterande besiktning när en inspektionslucka installerats och om grunden bedöms vara besiktningsbar.

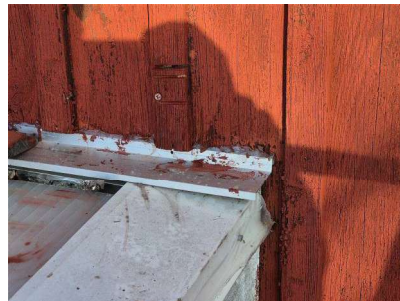
Följande noterades i fasadbeklädnaden med tillhörande träkonstruktioner:

- Tillhörande träkonstruktioner har färgsläpp, torrsprickor och rötskador
- Otäta skarvar och håligheter förekommer
- Plåtdetaljer ansluter bristfälligt mot fasadbeklädnaden

Fasadbeklädnad samt träkonstruktioner där målningsbehov finns riskerar få mer fukt- och rötskador på grund av sämre vattenavvisande förmåga.

För att öka livslängden på fasadbeklädnaden rekommenderas målning och underhåll. I samband med ommålningen bör de rötskadade brädorna bytas ut för att undvika följdskador.

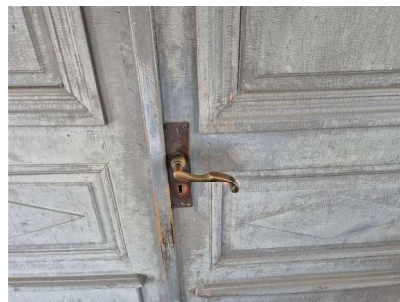
Dörr har färgsläpp och torrsprickor där även glipor förekommer.

För att öka livslängden på dörr rekommenderas målning och underhåll.

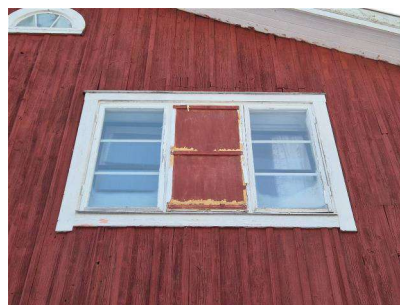
Följande noterades för fönster:

- Fönster har färgsläpp, torrsprickor och rötskador
- Fönster- och överbleck ansluter bristfälligt vid infästningar
- Överbleck saknas ovan fönster placerade i kattvindarna
- Vissa glasrutor är spruckna
- Vissa fönster går inte att öppna
- Glipor förekommer kring fönster

Träkonstruktioner där målningsbehov finns samt brister i plåtdetaljer, riskerar få mer fukt- och rötskador på grund av sämre vattenavvisande förmåga.

För att öka livslängden på fönster rekommenderas målning och underhåll.

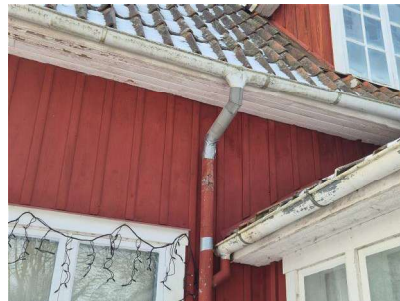
Stuprör avslutas nära husliv. Vidare är hängrännor och stuprör äldre där även otätheter förekommer (vissa stuprör är tejpade).

Stuprör som avslutas intill husliv (ovan mark) kan medföra en ökad fuktbelastning på grundmur med fuktrelaterade skador som följd.

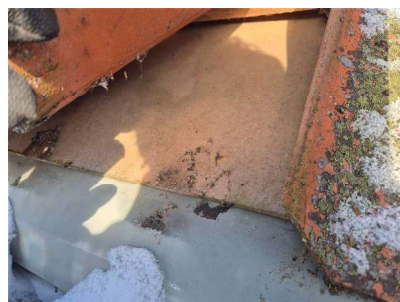
Följande noterades för mansardtaket med tegelpannor:

- Underlagstaket på baksidan består av boardskivor
- Äldre plåtdetaljer byttes inte ut i samband med takomläggningen
- Tillhörande träkonstruktioner har färgsläpp, torrsprickor, rötskador och otätheter
- Vissanockpannor ligger bristfälligt
- Vissa tegelpannor är äldre
- Mindre omfattning av mosspåväxt finns på tegelpannor

Detta kan leda till fuktskador i bakomliggande konstruktioner.

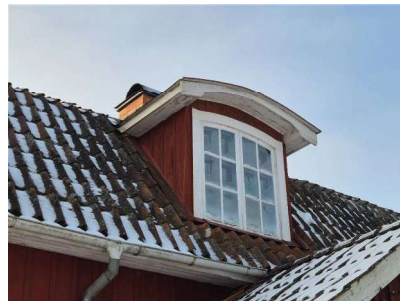
Yttertaket av plåt för takkupan är äldre.

Yttertaket har enligt vår bedömning en begränsad livslängd. Eftersom takkupans taktäckning är äldre har det ett minskat motstånd mot vatteninträngning. Detta i sin tur kan leda till fuktskador på träläkt och vidare ner i underliggande konstruktioner.

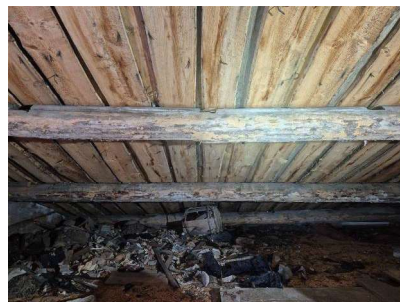
Underlagstaket samt murstocken har äldre fuktfläckar och rinnmärken.

Noterade fuktfläckar bedöms uppstått innan takomläggningen.

Vid kontroll av vinden uppmättes fuktvärden under kritisk fuktnivå för mikrobiell tillväxt och en normal lukt upplevdes. Fuktkvoten i underlagstak/takbjälkar uppmättes till cirka 13 %.

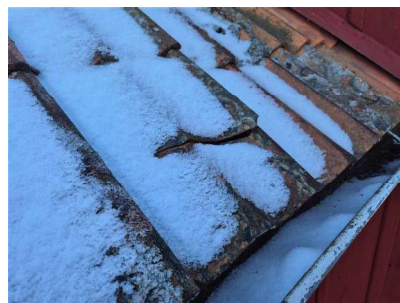
Följande noterades för farstukvist:

- Tillhörande träkonstruktioner av färgsläpp, torrsprickor och rötskador
- Yttertaket är äldre där vattiplåtar bland annat saknas samt spruckna tegelpannor finns
- Fönsterbleck är otäta vid infästningar
- Tröskelbleck saknas

Konstruktioner där underhållsbehov finns riskerar få mer fukt- och rötskador på grund av sämre vattenavvisande förmåga.

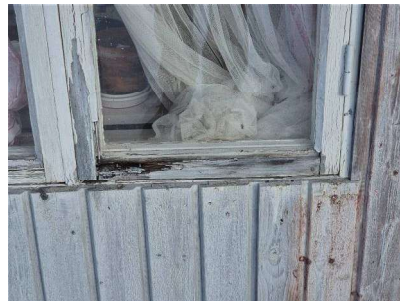
Följande noterades för uterum:

- Tillhörande träkonstruktioner har färgsläpp, torrsprickor och rötskador
- Fönster- över- och tröskelbleck saknas
- Marken lutar mot uterummet

Konstruktioner där underhållsbehov finns riskerar få mer fukt- och rötskador på grund av sämre vattenavvisande förmåga.

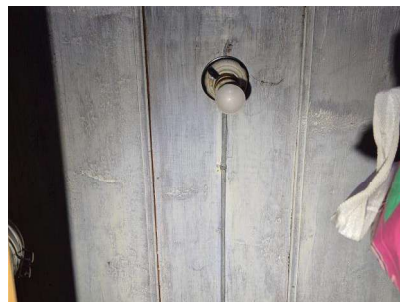
Delar av elanläggningen i huset är äldre och jordfelsbrytare finns inte installerade vid elcentralerna.

Äldre spår av träskadeinsekter finns i träkonstruktioner.

Golv är ojämnt/lutar och golvknarr samt sprickor förekommer.

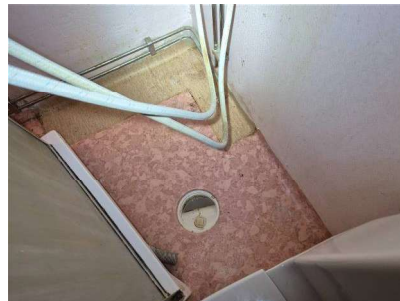
Våtrummet har äldre yt-/tätskikt. Vidare noterades följande i utrymmet:

- Golvbrunnen är äldre
- Lågpunkter förekommer i golvlutningen
- Toalettstolen är skruvad och inte limmad

Eftersom funktionen, som innebär att ytskiktet/tätskiktet ska vara vattentätt, kan vara nedsatt finns en ökad risk att vatten tränger igenom ytskiktet/tätskiktet med vattenskador i omkringliggande konstruktioner som följd.

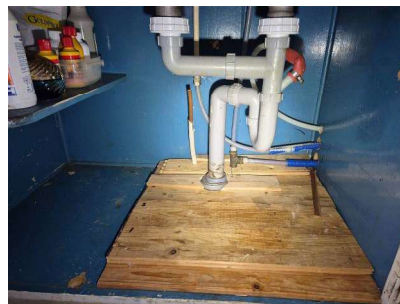
Varmvattenberedaren är olämpligt placerad.

När varmvattenberedaren finns i ett utrymme utan tätskikt och golvbrunn ökar risken för fukterelaterade skador i omkringliggande konstruktioner vid ett läckage.

Anslutningarna i diskbänksskåpet är inte fast monterade och fuktskydd finns ej i diskbänksskåp.

För att lättare upptäcka eventuella läckage, installera fuktskydd. Om fuktskydd inte är applicerbart i skåpet kan ett vattenlarm monteras som komplement.

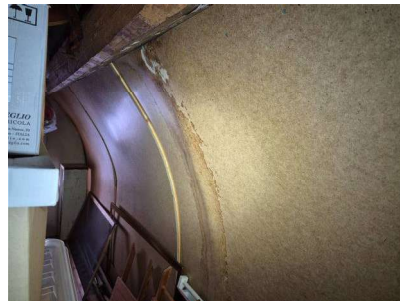
Äldre fuktfläckar och rinnmärken noterades på innertaket.

Vid fuktindikering kring fläckarna uppmättes inga förhöjda fuktvärden.
