Besiktningssprotokoll

Anticimex Försäkringsbesiktning i samarbete med Fastighetsbyrån

Fastighetsbeteckning: Flahult 43:6	
Fastighetsadress: Vallgatan 6	
Postnummer: 56233	Ort: Norrahammar

Besiktningdatum: 2026-02-24	Protokollnummer: 69565617
Temperatur: -1 °C	Väderlek: Molnigt
Tekniker: Pierre Borefur	
E-post: pierre.borefur@anticimex.se	
Kontor: Jönköping	
Närvarande:

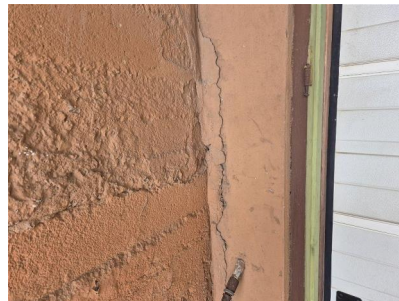
Sprickor finns i sockel.

Detta kan leda till fukt- och frysskador i konstruktionen.

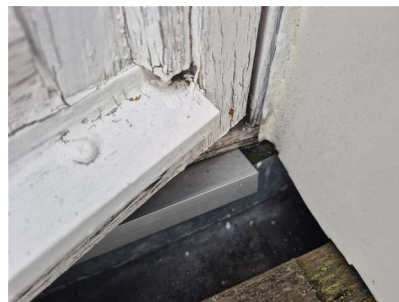
- Tröskelbleck vid balkongdörren är otätt.

Ett otätt tröskelbleck medför att det finns risk för att vatten kan rinna in och orsaka fuktskador på tröskel och/eller i kringliggande vägg och bjälklag.

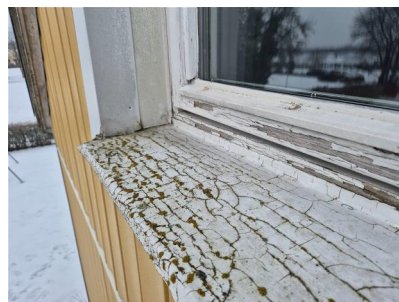
- Fönster överlag är i behov av målning/underhåll.

Fönsterbågar och fönsterkarmar där målningsbehov finns riskerar att få fukt- och rötskador på grund av sämre vattenavvisande förmåga.

För att öka livslängden på fönster rekommenderas målning och underhåll.

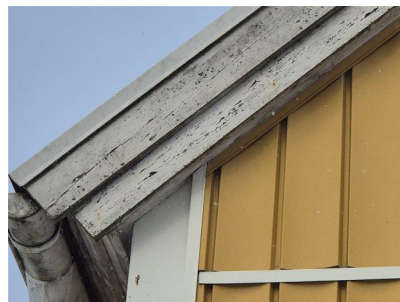
Vindskivor är i behov av målning/underhåll.

Träkonstruktioner där målningsbehov finns riskerar att få fukt- och rötskador på grund av sämre vattenavvisande förmåga. För att öka livslängden på vindskivorna rekommenderas målning och underhåll.

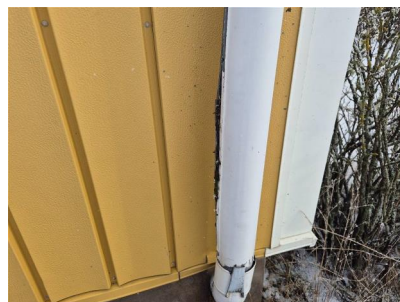
- Lövsilar finns inte.

När det saknas lövsilar så finns det risk att det blir stopp i dagvattenledningen.

- Hängrännor/ stuprör är äldre. Ett stuprör mot framsidan är sprucket med risk för läckage som orsakar fuktskador i omkringliggande konstruktioner.

För att hindra stopp i dagvattenledningar rekommenderas komplettering av lövsilar.

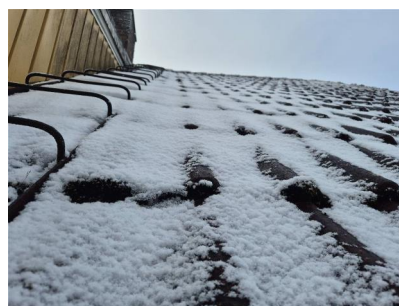
- Då större del av yttertaket var snö/ frosttäckt vid besiktningstillfället kunde inte besiktning av taket genomföras.

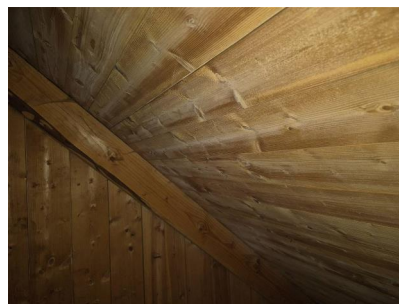
Vid kontroll av vinden har fuktvärden under kritisk fuktnivå för mikrobiell tillväxt uppmätts, dock finns mikrobiell påväxt på delar av underlagstaket

Fuktkvoten i underlagstak/takbjälkar uppmättes till 12-13%.

Det finns risk för mikrobiell tillväxt om den relativa fuktigheten (RF) i den omgivande luften är över 75%. I furuvirke motsvarar det en fuktkvot (FK) på 17%.

Den upptäckta mikrobiella påväxten på underlagstaket är ett tecken på att vinden har tillförts eller tillförs fukt inifrån bostaden. Observera att besiktning av bostadens ventilationssystem inte har ingått i uppdraget.

För att komma tillrätta med detta kan fukttillförseln inifrån bostaden behöva minskas. Det kan göras genom att ventilationen i bostaden förbättras samt att eventuella otätheter i vindsbjälklaget (tak-/väggvinklar, taklucka med mera) tätas. Läs Anticimex faktablad om oppvärmda vindsutrymmen för tips och råd.

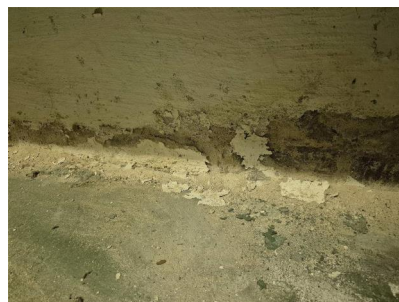
- Puts- och färgsläpp finns på källarväggar.

Puts- och färg som släppt från underlaget invändigt på källarytterväggarna är ett tecken på att källarens utvändiga fuktskydd inte längre fungerar tillfredsställande.

För att åtgärda detta måste källarens utvändiga fuktskydd förbättras. Läs Anticimex faktablad om källare för tips och råd.
