Fastighetsuppgifter

Östad 13:82

Torstövägen 22

Uppdragsnummer	O30789
Besiktningsdatum	2026-02-25
Besiktningföretag	OBM Besiktning Väst AB
Besiktningförrättare	Kristian Rasmussen
Närvarande	Husägare
Giltig till och med	2027-02-25

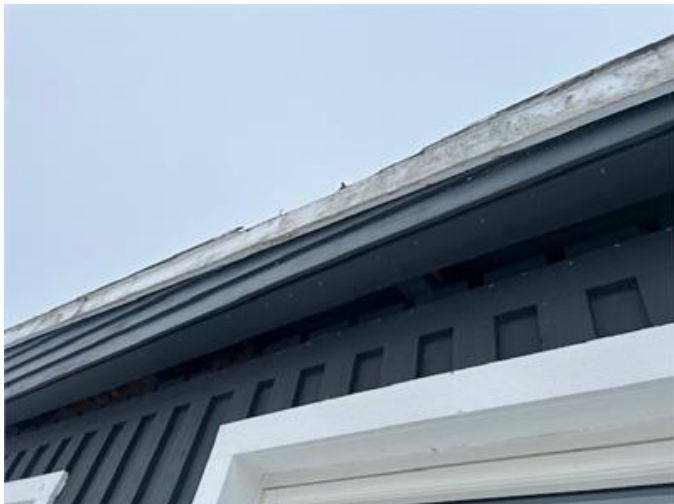
Ofärdig taksims.

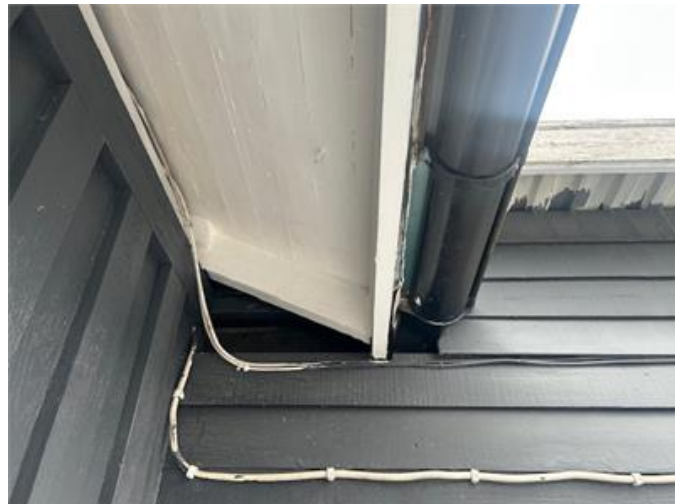
Otättheter i fasaden ökar risken för vatteninträning vilket kan leda till rötskador och påverka inomhusmiljön negativt, bakomliggande skador kan ej uteslutas.

Exempel på otätheter i fasad.

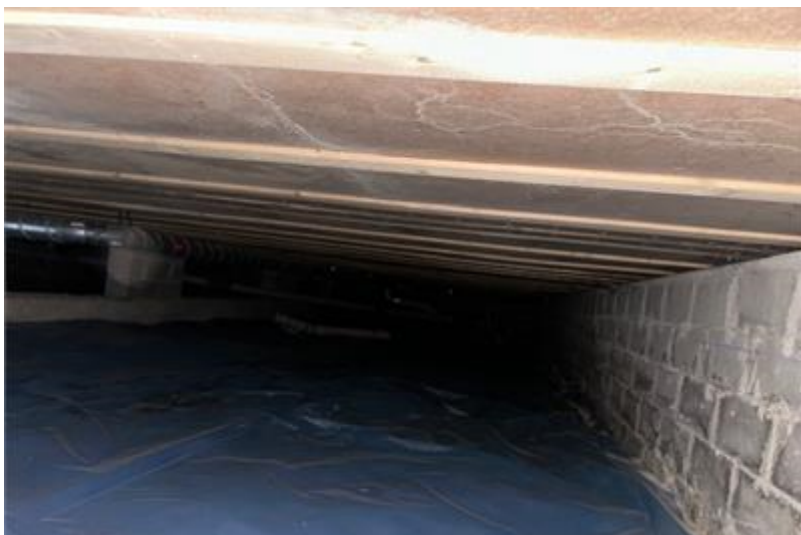
I krypgrunden uppmättes fuktkvoten i bjälklaget till ca 14-16 %, mikrobiell påväxt samt en avvikande lukt noterades.

Två stycken provhål togs upp i ytterväggar i garaget och i syllarna uppmättes fuktkvoten till ca 17-19 % och en avvikande lukt noterades i provhålen.

I huset förekommer lutande/skeva golv.

Vid kontroll av konstruktion noterades brister avseende husets grundkonstruktioner, därför rekommenderar vi att denna besiktning kompletteras med en fördjupad teknisk undersökning.
