Österled 8

Långvinkelsgatan 7

Bilaga till besiktningsprotokoll med förklaringar till bedömnings sätt vid överlåtelsebesiktning

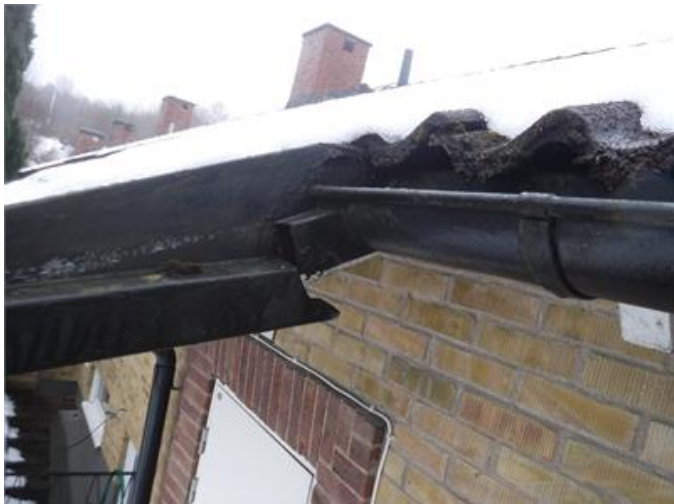
Plåtdetalj till hängrännor bör kopplas.

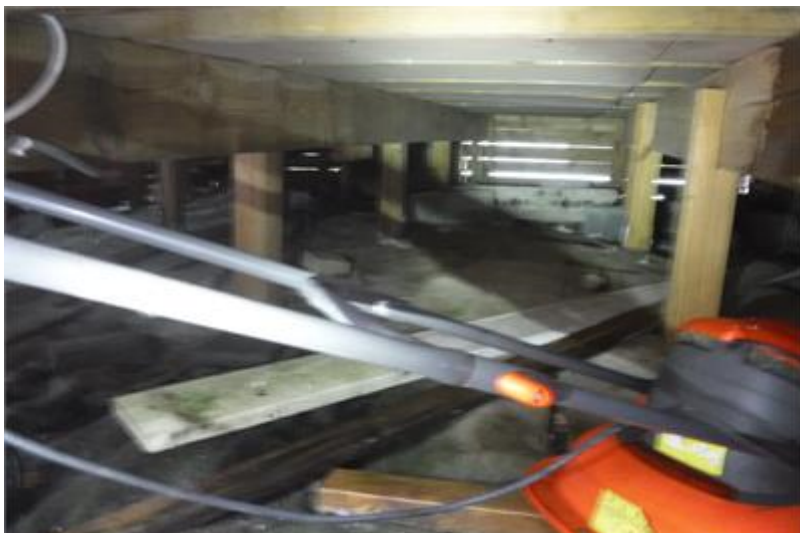
Bilaga 1 för kontroll av valda konstruktioner

Byggnadsdel	Krypgrund tillbyggnad.
Konstruktionsdel	Golvbjälkar
Konstruktionsuppbyggnad	Uteluftsventilerad krypgrund på mindre tillbyggnad. Träskyddsbehandlat trä.

Fuktkvot på 15%FK uppmättes.

Det kritiska gränsvärdet för mikrobiell tillväxt brukar anges till ca 16-17% fuktkvot (FK) och däröver.

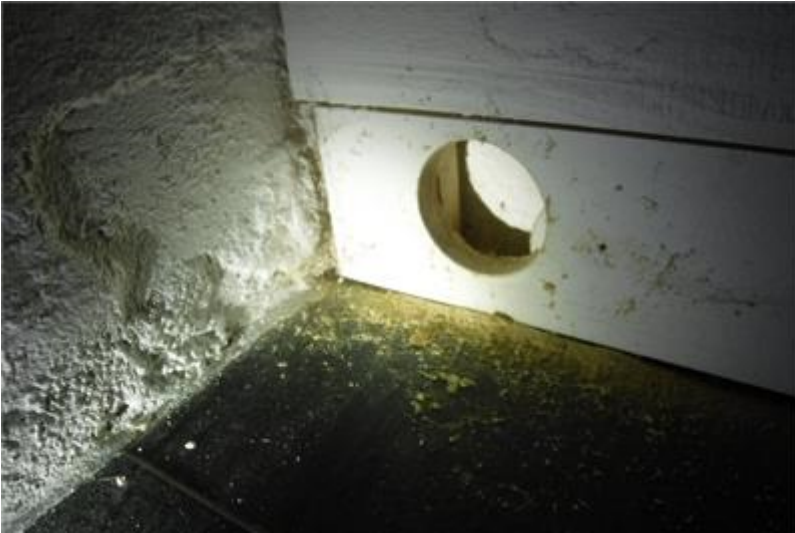
Bilaga 2 för kontroll av valda konstruktioner

Byggnadsdel	Påreglad källarvägg.
Konstruktionsdel	Väggregel.
Konstruktionsuppbyggnad	Träregel mot källarvägg.

Fuktkvot på 12%FK uppmättes.

Det kritiska gränsvärdet för mikrobiell tillväxt brukar anges till ca 16-17% fuktkvot (FK) och däröver.
