Granstocken 5

Granbarrsgatan 33

| Uppdragsnummer | A35732 |
| Besiktningsdatum | 2026-02-25 |

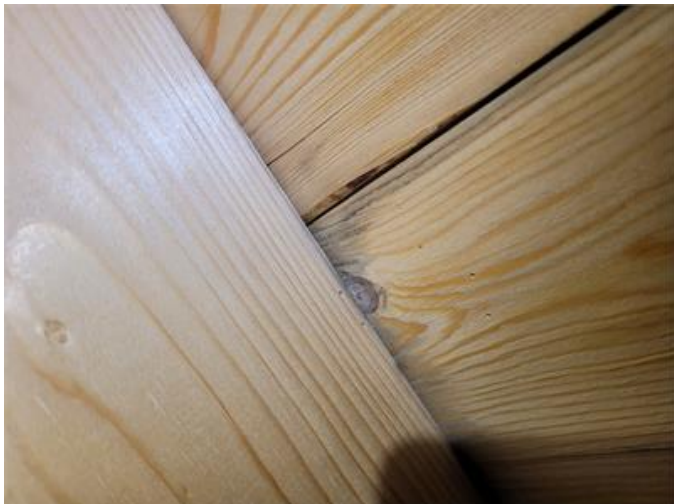
| Besiktningsresultat | | | | | |
|---|---|---|---|---|---|
| Vind | | X | | | - En fuktfläck noterades på underlagstak, vilket bör kontrolleras regelbundet. Fuktindikering har utförts utan att några förhöjda fuktindikationer erhållits.<br>- Besiktat från landgång<br>- Se bild. |

Fuktfläck/missfärgning på underlagstak.
