# Besiktningsprotokoll

Anticimex Försäkringsbesiktning i samarbete med Fastighetsbyrån

| Fastighetsadress:<br>Handelsvägen 3 | |

| Besiktningsdatum:<br>2026-02-25 | Protokollnummer:<br>69567247 |

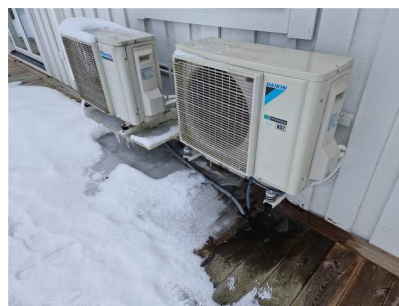
Kondensvatten från luftvärmepumpens utedel leds inte bort från husgrunden.

Detta medför ökad risk för att vatten tränger in i anslutande konstruktioner, vilket i sin tur kan leda till fuktrelaterade skador. Observera att besiktning av byggnadens värmesystem eller värmepumpen inte har ingått i uppdraget.

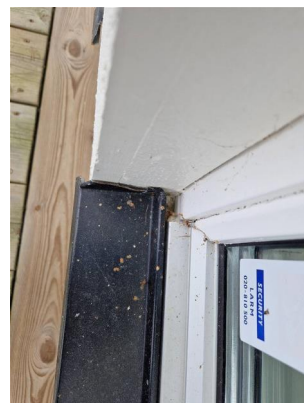
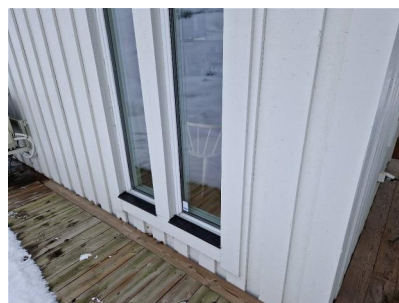
Några fönsterbleck är otäta vid infästningar.

Eftersom fönsterblecken är otäta finns risk att vatten rinner in i väggen vilket i sin tur kan leda till fuktskador i väggkonstruktionen.

Överbleck saknas allmänt.

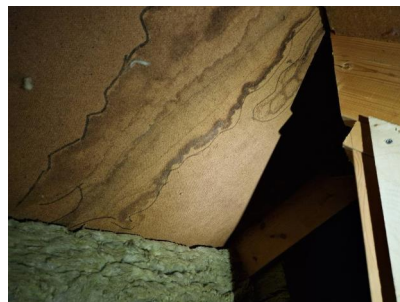
Underlagstaket har äldre fuktfläckar, dessa är uppmärkta och oförändrade.

Vid kontroll av vinden uppmättes fuktvärden under kritisk fuktnivå för mikrobiell tillväxt och en normal lukt upplevdes.

Fuktkvoten i underlagstak/takbjälkar uppmättes till 11 %.

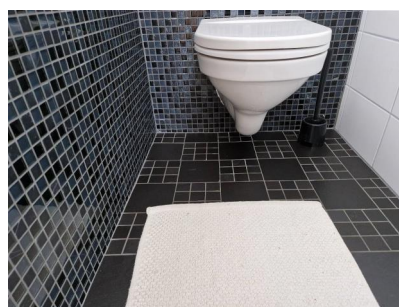
Inbyggd spolcistern till toalett saknar skvallerrör.

Utan skvallerrör finns risk att eventuellt läckage inte upptäcks, vilket kan leda till fuktskador i omkringliggande konstruktioner.

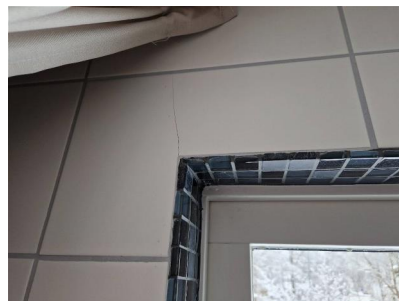
Spricka finns i en kakelplatta vid fönster. (Normalt förekommande då plattan är kapad)

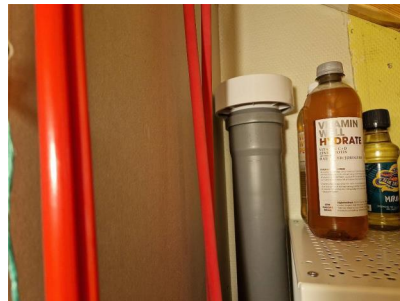
Avluftningsrör med ventil finns i utrymmet.

Om möjligt vid framtida renovering rekommenderas att denna dras ut på utsidan av huset.

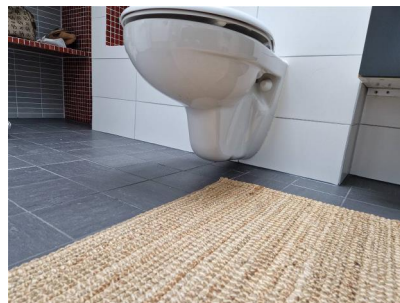
Inbyggd spolcistern till toalett saknar skvallerrör.

Utan skvallerrör finns risk att eventuellt läckage inte upptäcks, vilket kan leda till fuktskador i omkringliggande konstruktioner.
