Gulsippan 2

Bellisvägen 7

| Uppdragsnummer | G36907 |
| Besiktningsdatum | 2026-02-24 |

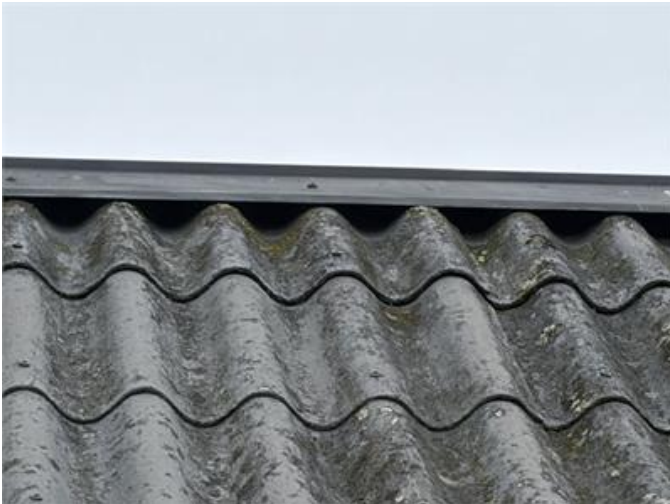
Nocktätning saknas och rekommenderas att montera då delar av undertaket består av masonit.

VINDSUTRYMMEN; Fuktfläckar förekommer på underlagstak av board, vilket är relativt normalt för konstruktionstypen. Några missfärgningar var mer omfattande (avsaknad av nocktätning). Lokal missfärgning noterades som bedöms uppkommit av kondens. Ingen förhöjd fukt indikerades/uppmättes vid besiktningen. Takets insida bör regelbundet kontrolleras. Underlagstakets masonitskivor bör justeras/förstärkas och kompletteras så att risken för läckage minimeras.

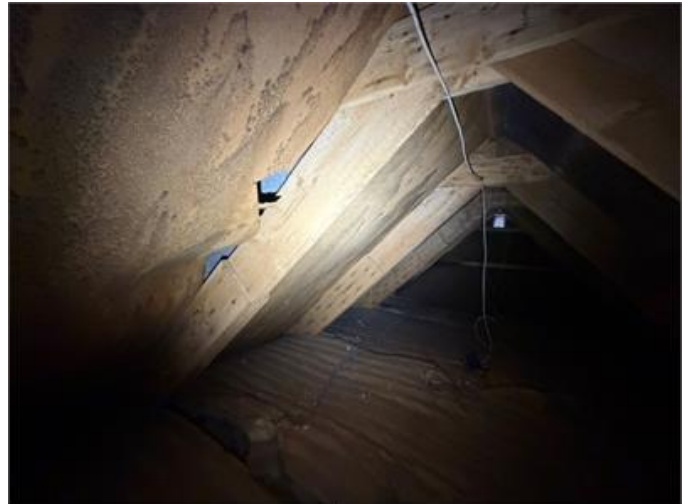
Fuktfläckar förekommer på underlagstak av board, vilket är relativt normalt för konstruktionstypen. Några missfärgningar var mer omfattande (avsaknad av nocktätning)

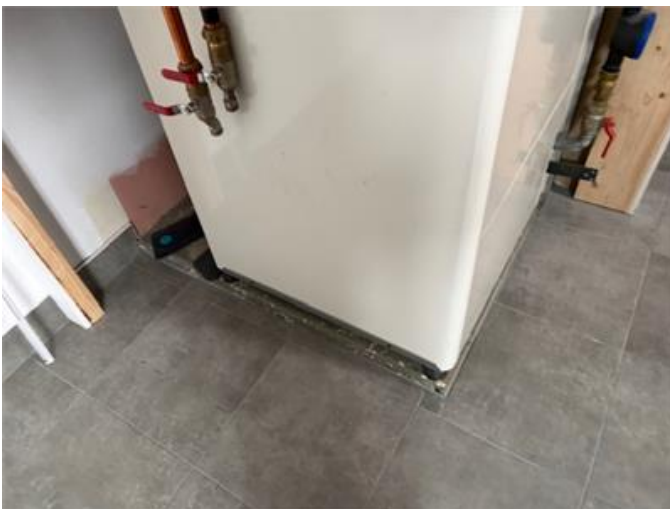
| Besiktningsresultat | | | | | |
|---|---|---|---|---|---|
| Dusch/pannrum/förråd | | X | | | -Det förekommer inget fuktskydd med uppvik mot väggar under pannan vilket hade varit till fördel vid ev. läckage.<br>-Stickprovsmässig fuktindikering i duschzon visade på normala värden. |

Det förekommer inget fuktskydd med uppvik mot väggar under pannan vilket hade varit till fördel vid ev. läckage.

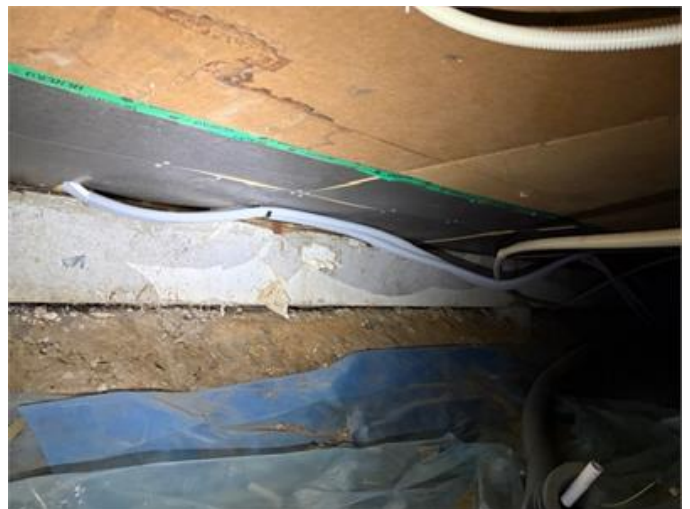
Lokala äldre fuktfläckar förekommer under kök från åtgärdat läckage.

Lokala äldre fuktfläckar förekommer under kök från åtgärdade läckage

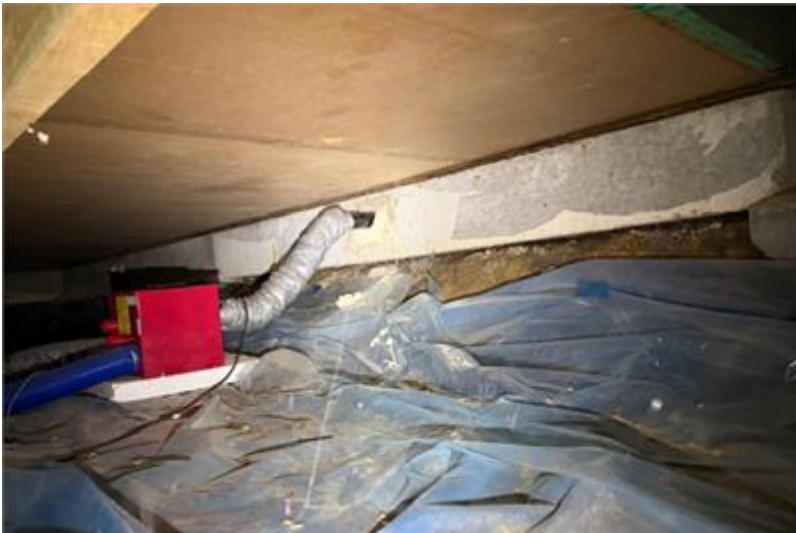
Fuktkvoten uppmättes till ca 11% i bjälklaget. Det kritiska gränsvärdet för mikrobiell tillväxt brukar anges till ca 15-17% fuktkvot (FK).
