KAPLANEN 1

Angeldorfgatan 16

| Uppdragsnummer | G36874 |
| Besiktningsdatum | 2026-02-19 |

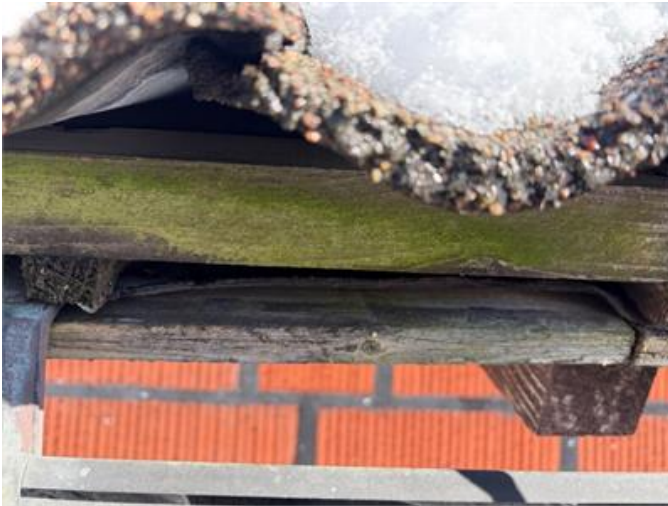
TAK; Äldre takpannor förekommer och den underliggande takpappens tekniska livslängd anses vara passerad, underhållsbehov avseende takpapp och läkt föreligger därför. Se även info på protokollets näst sista sida, pos. 2. Taket var vid besiktningen täckt med snö och där av begränsat besiktigt. Vid takfot noterades skador i takpappen med risk för fuktskador i nederkant av undertak/svall. Fotplåtar saknas till taket ovan hängrännor. Taket bedöms ha ett närliggande renoveringsbehov.

Vid takfot noterades skador i takpappen med risk för fuktskador i nederkant av undertak/svall

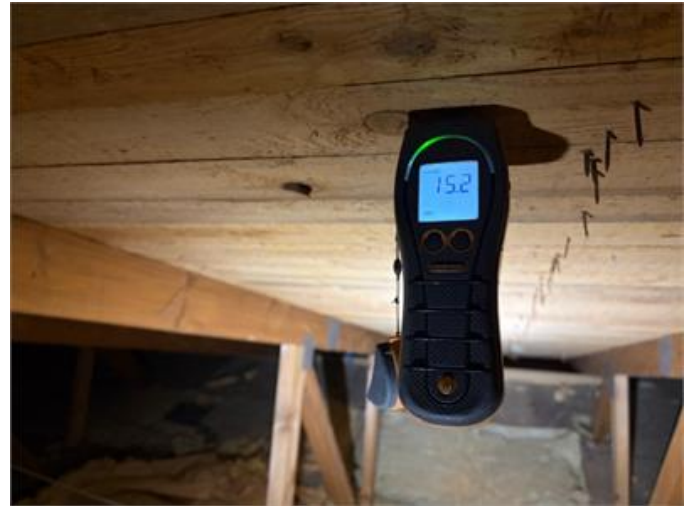
VIND; Mikrobiell påväxt förekommer på yttertaket insida i begränsad omfattning. Det kan ej bedömas om detta är ett pågående problem eller av äldre ursprung då inga förhöjda fuktväden uppmättes och det är under vintern som fuktbelastningen förväntas vara som högst i utrymmet. Yttertaket insida bör därför kontrolleras regelbundet, se även info på protokollets näst sista sida, pos. 3.

Fuktkvoten i takkonstruktionen uppmättes mellan 14-16%. Det kritiska gränsvärdet för mikrobiell tillväxt är satt till ca 17%. Fuktkvoten i ett vindsutrymme växlar med årstiderna. I normalfallet är fuktbelastningen i ett vindsutrymme som högst under december-mars för att sjunka under sommarhalvåret.

Mikrobiell påväxt förekommer på yttertaket insida i begränsad omfattning. Det kan ej bedömas om detta är ett pågående problem eller av äldre ursprung då inga förhöjda fuktväden uppmättes och det är under vintern som fuktbelastningen förväntas vara som högst i utrymmet.

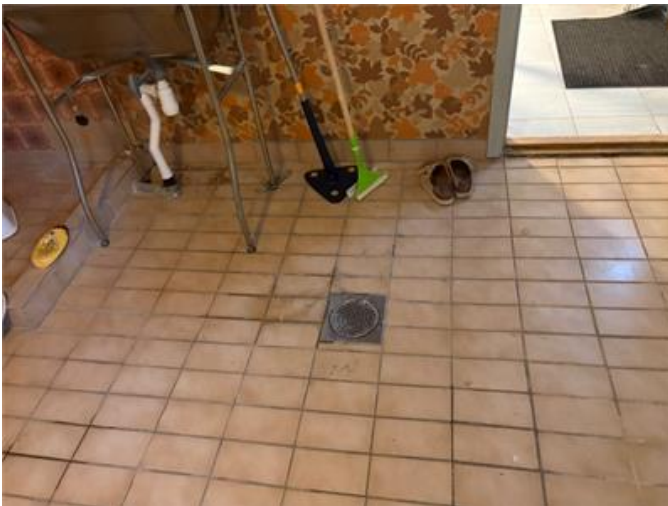
Klinkergolvet i duschrummet har resningar och är där av i behov av renovering.

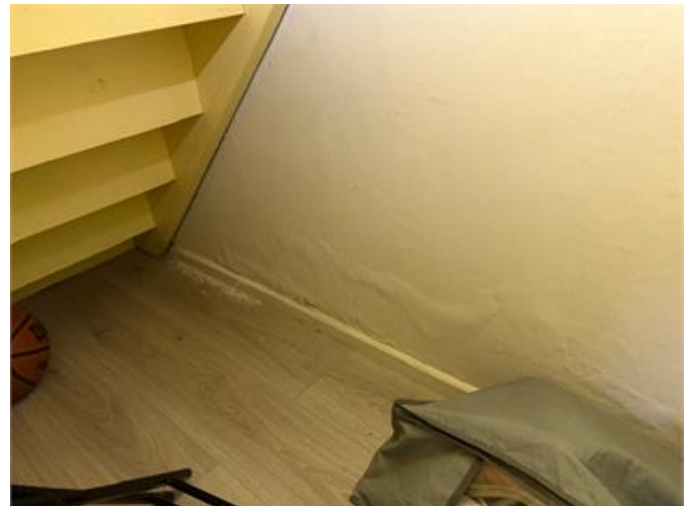
Putssläpp förekommer bakom tapet i trappförråd.
