# Besiktningsprotokoll

Anticimex Försäkringsbesiktning i samarbete med Fastighetsbyrån

| Fastighetsadress:<br>Banergränden 29 | |

| Besiktningsdatum:<br>2026-02-25 | Protokollnummer:<br>69574645 |

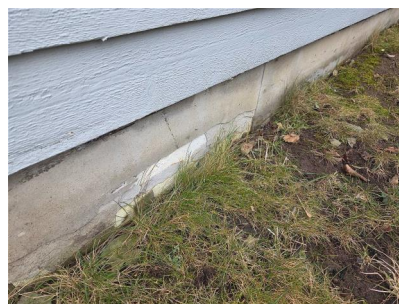
Förråd:

Ytlig skada förekommer på sockel.

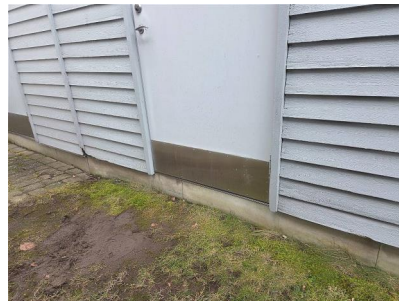
Förråd:

Enstaka panelbrädor har rötskador.  
Fasadpanelen är i behov av målning/underhåll.

Fasadbeklädnad och träkonstruktioner där målningsbehov finns riskerar att få fukt- och rötskador på grund av sämre vattenavvisande förmåga. För att öka livslängden på fasadbeklädnaden rekommenderas målning och underhåll. I samband med ommålning rekommenderas att de rötskadade panelbrädorna byts ut.

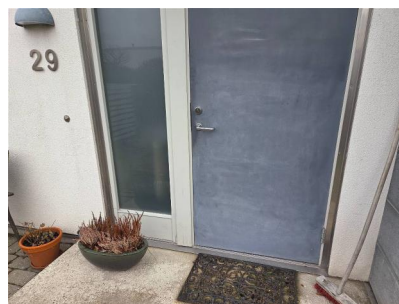
Dörr och angränsande trädetaljer är i behov av målning/underhåll.  
Gäller även Förråd.

Dörrar där målningsbehov finns riskerar att få fukt- och rötskador på grund av sämre vattenavvisande förmåga.

För att öka livslängden på dörr rekommenderas målning och underhåll.

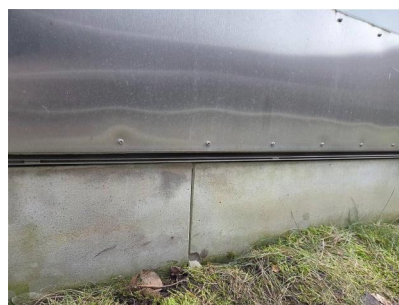
Förråd:

Tröskelbleck saknas under dörr.

Avsaknad av tröskelbleck medför att det finns risk för att vatten kan rinna in och orsaka fuktskador på tröskel och/eller i kringliggande vägg och bjälklag.

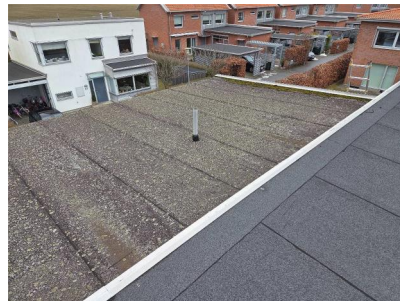
Takpappen på ursprungstaket är äldre.  
Gäller även för Carport/Förråd.

Tätskiktet på ett platt/låglutande tak har enligt vår bedömning en begränsad livslängd. Eftersom takpappen är äldre har det ett minskat motstånd mot vattengenomträngning. Detta i sin tur kan leda till att takkonstruktionen drabbas av fuktskador.

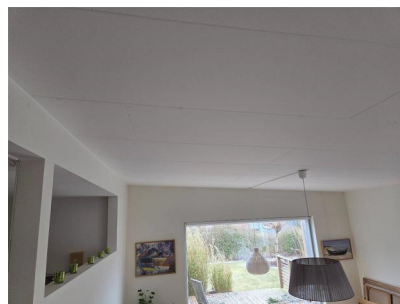
Innertakskivor hänger något.

Detta bedöms inte bero på någon bakomliggande skada.

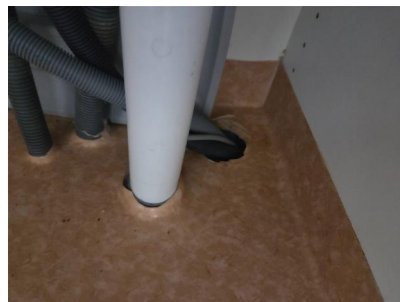
Otäta genomföringar finns genom fuktskydd i diskbänkskåp.

Utan fuktskydd är det svårt att upptäcka läckage från rörledningar. Vatten kan då tränga in i omkringliggande konstruktioner och orsaka fuktskador.

För att upptäcka eventuella läckage, installera ett fuktskydd.

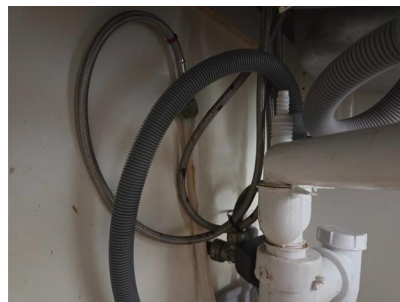
Upphängningsbygel saknas på avloppsslang från diskmaskinen.

När upphängningsbygel saknas ökar risken för brott på slangen med läckage som möjlig följd.

För att hindra brott på avloppsslang rekommenderas komplettering av upphängningsbygel.

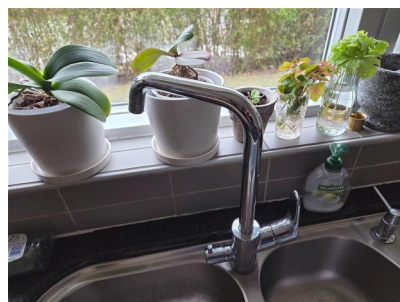
Köksblandaren saknar vridstopp.  
(utloppspipen går att vrida ut över bänkskivan).

Detta kan leda till att vatten rinner ut till omkringliggande konstruktioner med fuktskador som följd.
