# Besiktningsprotokoll

| Fastighetsbeteckning:<br>Surahammar 9:974 | |
| Fastighetsadress:<br>Handbollsvägen 9 | |

| Besiktningsdatum:<br>2026-02-23 | Protokollnummer:<br>69555658 |

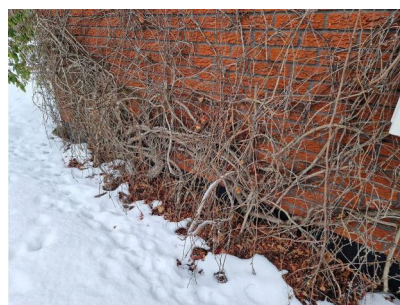
När det finns rabatter och växter mot byggnaden finns risk att fukt stannar kvar i väggarna. Detta kan i sin tur orsaka invändiga fuktskador. Växternas rötter kan också skada grundmuren och sätta dräneringsledningen ur funktion.

Området närmast huset rekommenderas att vara fritt från växtlighet.

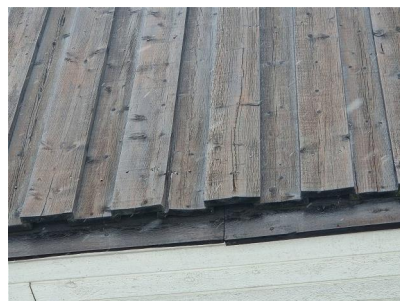
Mindre torrsprickor lokalt på fasadbeklädnaden.  
Begynnande underhållsbehov förekommer på trädelar av fasaden.

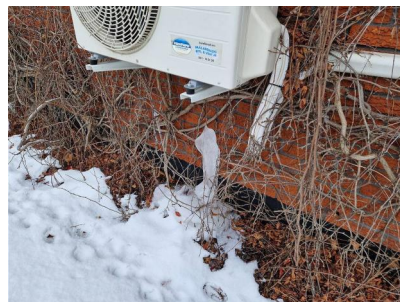
Kondensvatten från luftvärmepumpens utedel leds inte bort från husgrunden.

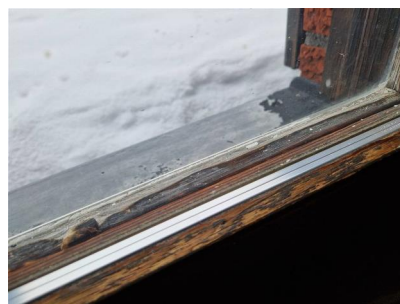
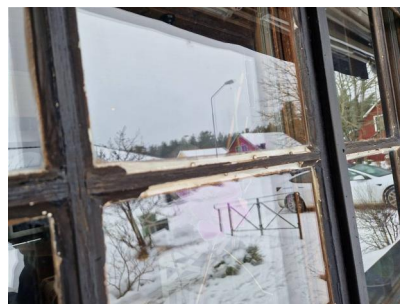
Fönster är i behov av målning/underhåll.  
Missfärgningar förekommer mellan fönsterglas.

Fönsterbågar och fönsterkarmar där målningsbehov finns riskerar att få fukt- och rötskador på grund av sämre vattenavvisande förmåga.

Detta gäller även fönster på garage.

För att öka livslängden på fönster rekommenderas målning och underhåll.

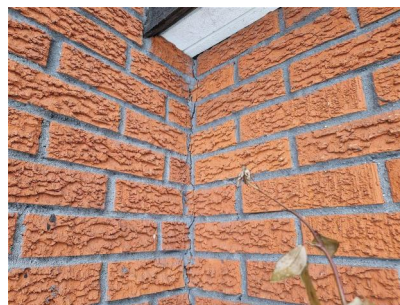
Sättningspricka noterades i vägghörn.

Detta bedöms inte ha orsakats av eller orsakat bakomliggande skador.

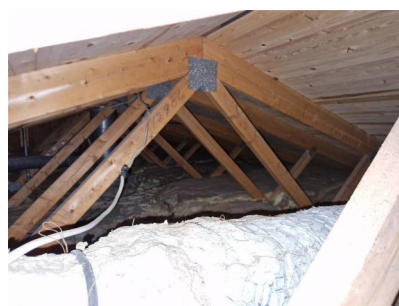
Vindsutrymmet saknar landgångar och är belamrat.

Vindsutrymmet kunde inte besiktas eftersom landgångar saknas.

Vi rekommenderar en kompletterande besiktning när landgång monterats och åtkomst är möjliggjord.

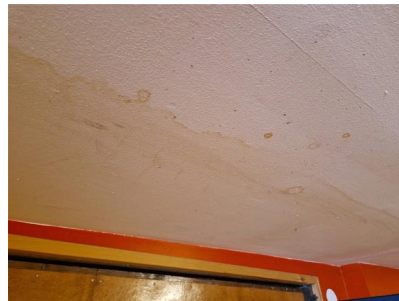
Spår av tidigare fuktpåverkan på innertak.

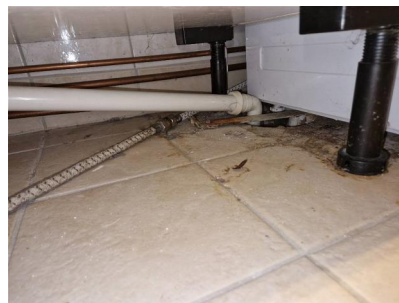
Golvbrunnarna är inte besiktningsbara under skåp samt duschkabin.

Fuktindikering utförd utan anmärkning.

Vi rekommenderar en kompletterande besiktning om golvbrunnarna är tillgängliga.

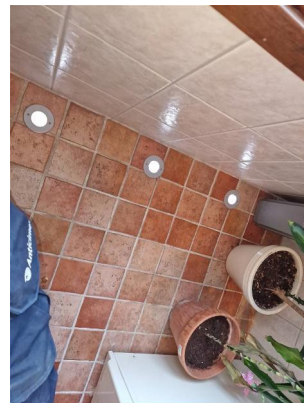
Rörgenomföring finns i golv samt spotlights.

Detta medför en ökad risk för att vatten tränger ner i omkringliggande konstruktioner och orsakar fuktskador.

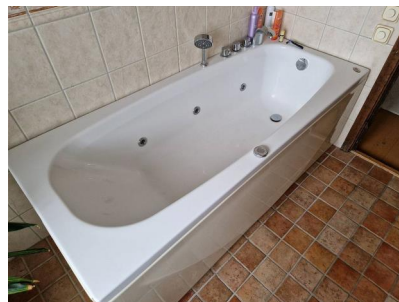
Golvbrunnen samt utrymmet bakom badkaret ej åtkomligt.

Fuktindikering på övriga ytor utfördes utan anmärkning.

Vi rekommenderar en kompletterande besiktning om badkaret kan flyttas.

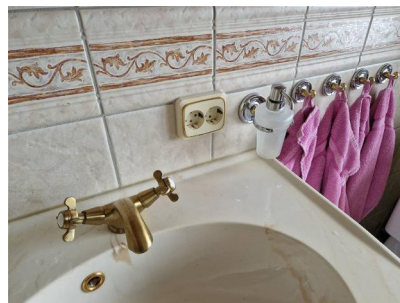
Eluttag i badrum saknar godkänd ip-klassificering.

Det rekommenderas att ta kontakt med elektriker för kontroll och åtgärd.
