Häljasjö 1:178

Kapellvägen 41

| Uppdragsnummer | O30769 |
| Besiktningsdatum | 2026-02-23 |

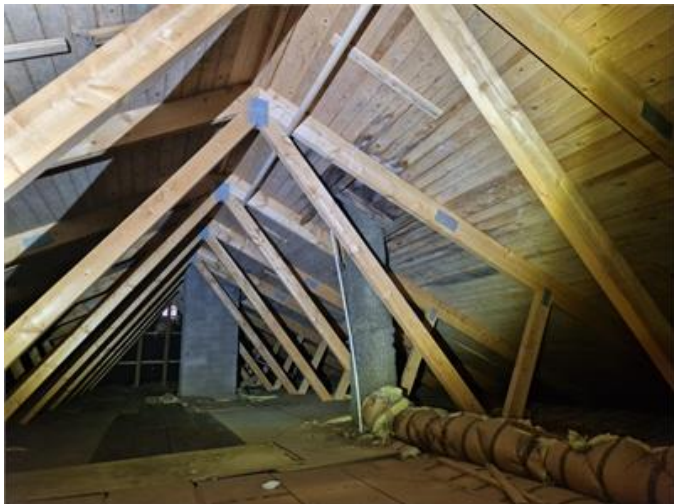
| Besiktningsresultat | | | | | |
|---|---|---|---|---|---|
| Vind | | | X | | Fukt och mikrobiell påväxt noterades på underlagstak. Se kommentar/riskanalys. |

Vy på vindsutrymmet

**Vind:** Det noterades fukt/mikrobiell påväxt på underlagstaket, det rekommenderas en fortsatt teknisk utredning för att kontrollera orsaken till och omfattningen av detta.

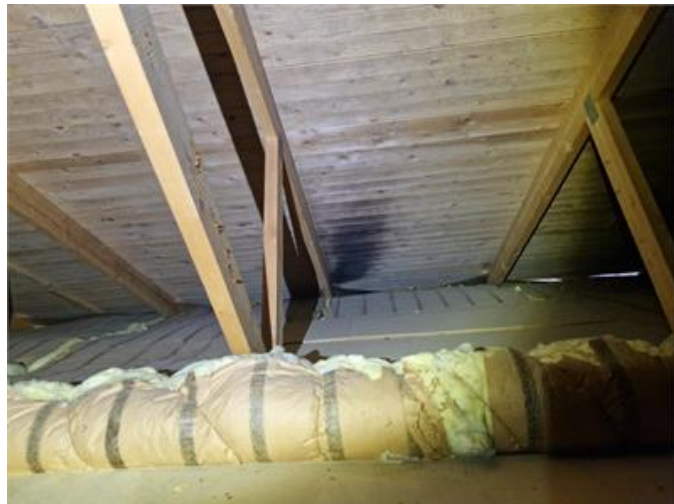
När det finns brister i tätningen mellan ett kallt och ett varmt utrymme finns det en risk att relativt varm och fuktig luft kommer ut från det varma utrymmet till det angränsande kalla utrymmet och träffar en kall yta och kondenserar. Missfärgning på yttertakskonstruktionen är en indikering på att inneluften har kommit ut i vinden så att ett gynnsamt klimat för en mikrobiell tillväxt har uppstått. Det kan vara en indikering på att ventilationen inomhus är undermålig. För detta fortgå finns det en risk att man kan få skador på konstruktioner som i en förlängning påverkar byggnaden och inomhusmiljön negativt.

Vy på underlagstak
