# Besiktningssprotokoll

Anticimex Försäkringsbesiktning i samarbete med Fastighetsbyrån

Fastighetsbeteckning: Toker 10	
Fastighetsadress: Anderslövsvägen 5	
Postnummer: 231 32	Ort: Trelleborg

Besiktningdatum: 2026-02-24	Protokollnummer: 69560714
Temperatur: 3 °C	Väderlek: Molnigt
Tekniker: Mats Wahlfrid	
E-post: mats.wahlfrid@anticimex.se	
Kontor: Malmö	
Närvarande: Ägare

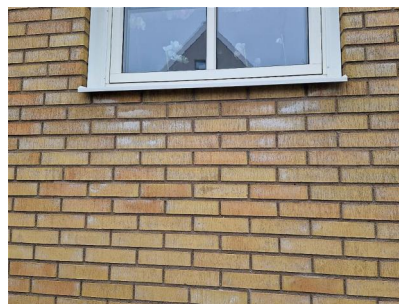
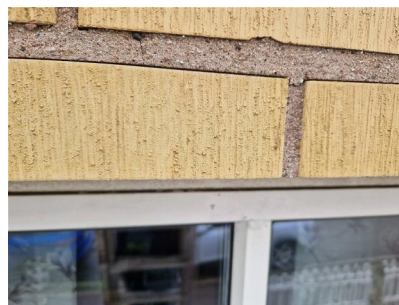
Salt/kalkutfällningar förekommer.

Tegelfog har börjat släppa över en del fönster. Det behöver ingen åtgärd i dagsläget, men framtida foglagning får man räkna med.

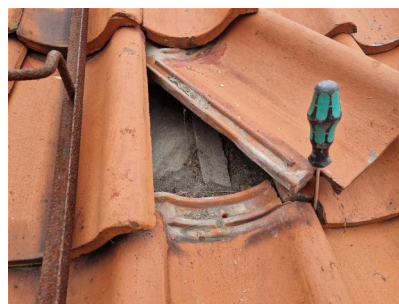
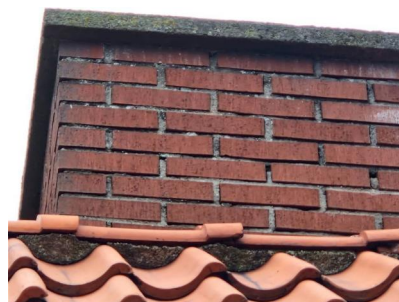
Färgsläpp på div plåtbeslagning och rör.

Stege ställdes upp mot gatan, trädeckets på baksidan var halt. Nockstege beträddes ej då den är rostangripen samt bristfälligt förankrad. Nockbruk börjar släppa. Mindre fogsläpp på skorstenen, notera att det är skorstenens yttre som bedöms och inte dess funktion. Nere vid takfot har man kompletterat med en nyare papp. Längre upp ser jag en äldre papp. Verkar dock inte vara någon originalpapp där jag lyfte på panna. (bild) Alger bidrar till att sänka livslängden. Med anledning av ovanstående/ålder samt vad jag noterat på vind med en del fuktgenomslag, rekommenderar jag att man kontakter takentreprenör för en fortsatt kontroll samt bedömning av åtgärder.

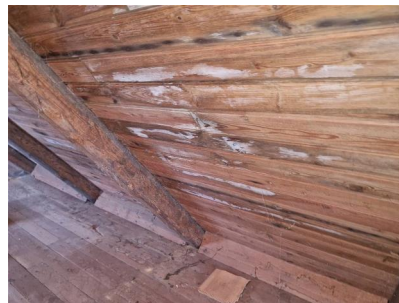
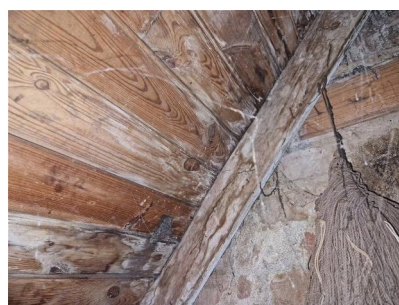
En svag mikrobiell lukt känns när man kommer upp. Mikrobiell påväxt syns på underlagstak/råspont. Finns även en del fuktgenomslag vid takfönster och skorsten. Fuktkvoten låg på 17-18% upp till drygt 21%. Punktvisa angrepp av or/trägnagare finns. Jag gjorde ett par stickprov, inga djupa angrepp. Under fönster har det droppat ner på golvet med en del röta som följd. (gammal skada) I virke runt fönster finns det rötskador i det fuktiga virket. Äldre/enklare lucka upp till vinden från bostad som troligtvis inte är lufttät. Trappa från entréplan finns i princip under luckan. I en sammantagen bedömning är vinden troligtvis utsatt för fukt från bostad, samt otätheter genom yttertak. För att komma fram till lämpliga åtgärder för att minska fuktillskott, rekommenderas en fortsatt teknisk undersökning. När det gäller div fuktgenomslag och en del röta, rekommenderas det att kontrollera detta i samband med kontroll av yttertaket.

Risk för mikrobiell tillväxt föreligger om den relativa fuktigheten (RF) i träporerna och den omgivande luften är över c:a 75 %, vilket i furuvirke motsvarar en fuktkvot (FK) på 17 %.

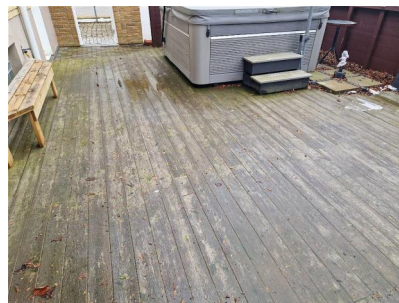
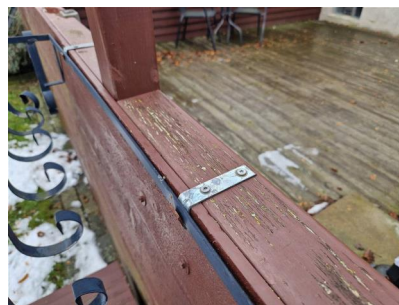
En allmän översyn/rengöring rekommenderas samt ytbehandling/målning.

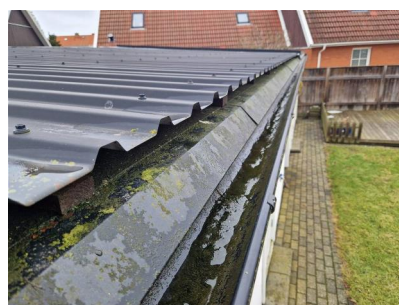
Fönster behövs målas, bristande målningsunderhåll kan leda till rötskador. Tunn rörelsespricka vid fönster.

Fuktuppsug noteras, detta kan orsaka skador i väggkonstruktionen. Låglutande plåttak är generellt mer benägna att orsaka läckage, verkar dock finnas en underlagspapp. Stort avstånd mellan takkant och ner till ränna ökar dock risken för läckage.

På långsida mot söder finns en lite mer markerad rörelsespricka. Det finns även en del rötskadad träpanel här. Ovanför porten finns det en del frostskadad tegel. Kontakta byggtreprenör för en fortsatt kontroll av dessa anmärkningar samt åtgärder.
