**Fastighetsuppgifter**

Mölnlycke 1:134

Gullregnsvägen 47

| Uppdragsnummer | O30796 |

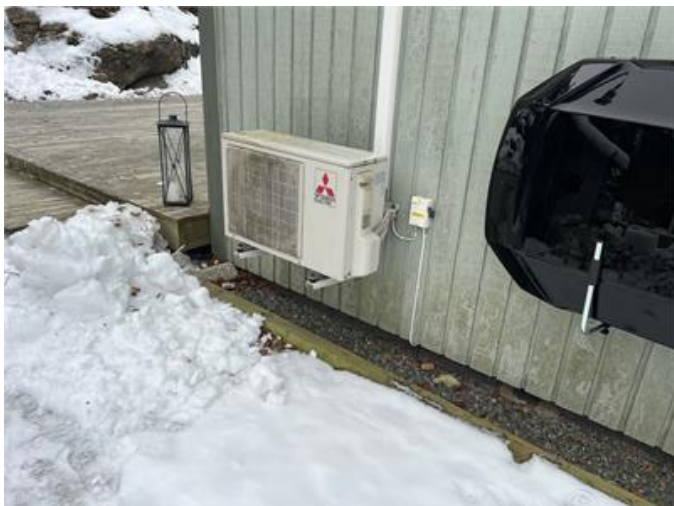
| Besiktningsresultat | | | | | |
|---|---|---|---|---|---|
| Sockel | | X | | | Värmepump släpper ut kondensvatten intill husliv, se kommentar/riskanalys. |

**Sockel:** Om kondensvatten från värmepumpens utomhusdel som är monterad på fasaden inte leds bort utan får rinna ut i anslutning till byggnaden finns det en risk att man ökar fuktillskottet i grundkonstruktionen som då kan orsaka skador i byggnaden.

Värmepump släpper ut kondensvatten intill husliv.

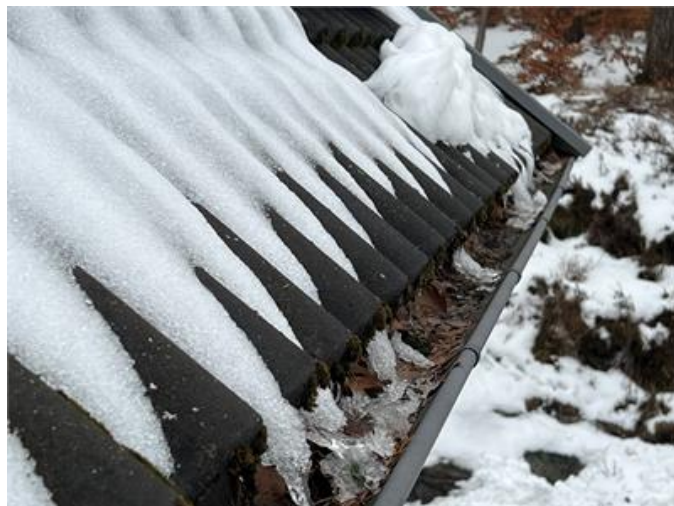
| Besiktningsresultat | | | | | |
|---|---|---|---|---|---|
| Stuprör/Hängrännor | | X | | | Hängrännor är bitvis i behov av rensning/justering, se kommentar/riskanalys. |

**Stuprör/Hängrännor:** När vatten från stuprör/hängränna inte leds bort utan får rinna ut i anslutning till byggnaden finns det en risk att man ökar fuktillskottet i vägg-, tak- och grundkonstruktionen som då kan orsaka skador i byggnaden.

Hängrännor är bitvis i behov av rensning/justering.

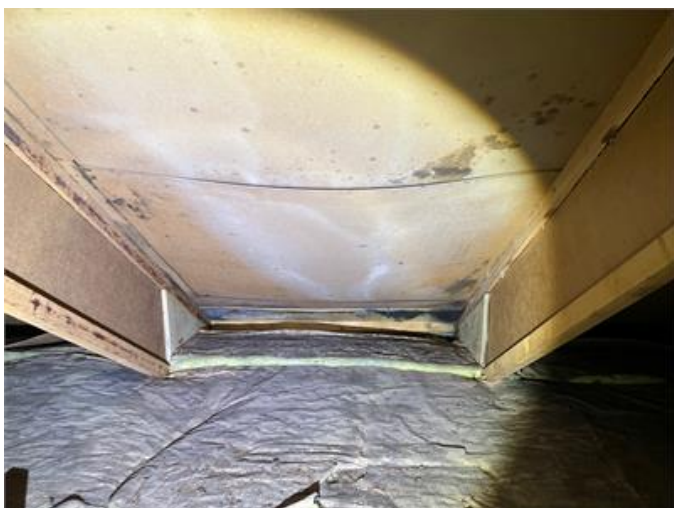
| Besiktningsresultat | | | | | |
|---|---|---|---|---|---|
| Vind | | | X | | Fuktfläckar/mikrobiell påväxt förekommer, se kommentar/riskanalys. |

**Vind:** Fuktfläckar förekommer i underlagstaket, dessa fuktfläckar var vid besiktningstillfället torra. Det rekommenderas att dessa hålls under uppsikt och ökar fuktfläckarna i storlek eller annan förändring sker bör kontakt tas med en fackman för erforderliga åtgärder.

När det finns brister i tätning mellan ett kallt och ett varmt utrymme finns det en risk att relativt varm och fuktig luft kommer ut från det varma utrymmet till det angränsande kalla utrymmet och träffar en kall yta och kondenserar. Mikrobiell påväxt/missfärgningar på yttertakskonstruktionen är indikation på att inneluften har kommit ut i vinden så att ett gynnsamt klimat för mikrobiell tillväxt har uppstått. Det kan vara en indikation på att allmänventilationen i bostaden är eller varit undermålig periodvis. Får detta fortgå finns risk att man kan få fuktrelaterade skador i konstruktioner av organiskt material och som i en förlängning påverkar byggnaden och inomhusmiljön negativt.

Exempel på fuktfläckar/mikrobiell påväxt i underlagstaket i vindsutrymmet.

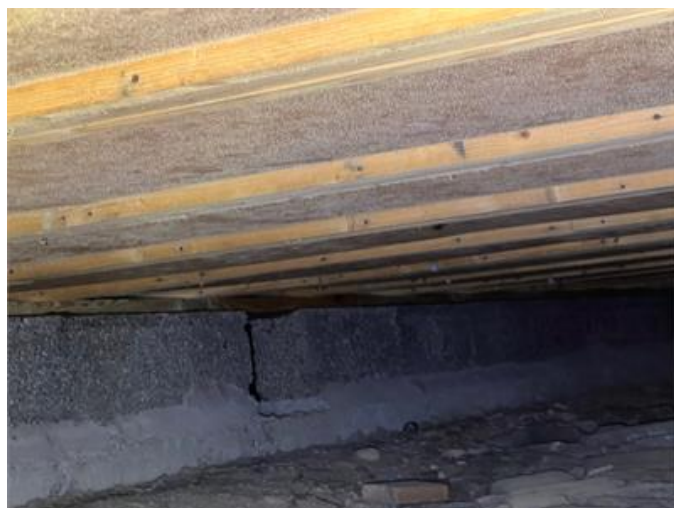
| Besiktningsresultat | | | | | |
|---|---|---|---|---|---|
| Krypgrund | | | X | | Krypgrunden är en riskkonstruktion, se kommentar/riskanalys samt bilaga kontroll av konstruktion. |

**Krypgrund:** Huvudbyggnaden är uppförd över krypgrundsutrymme. Utifrån erfarenhet betraktas krypgrunder som riskkonstruktioner. På grund av förhöjd fuktstatus- dels orsakad av fuktvandring från marken och dels orsakad av uteluft som släpps in i grunden främst under den varma tiden av året – kan följdskador med negativ inverkan på såväl byggnaden som inomhusmiljön uppstå i utrymmet och angränsande konstruktioner (t.ex. överliggande bjälklag och uppreglad golvkonstruktion). Se vidare bilaga kontroll av konstruktion.

Mikrobiell påväxt i blindbotten i krypgrunden.

För att utreda orsak/omfattning samt lämpliga åtgärder rekommenderas att kontakt tas med en fackman för att utföra en fördjupad undersökning.

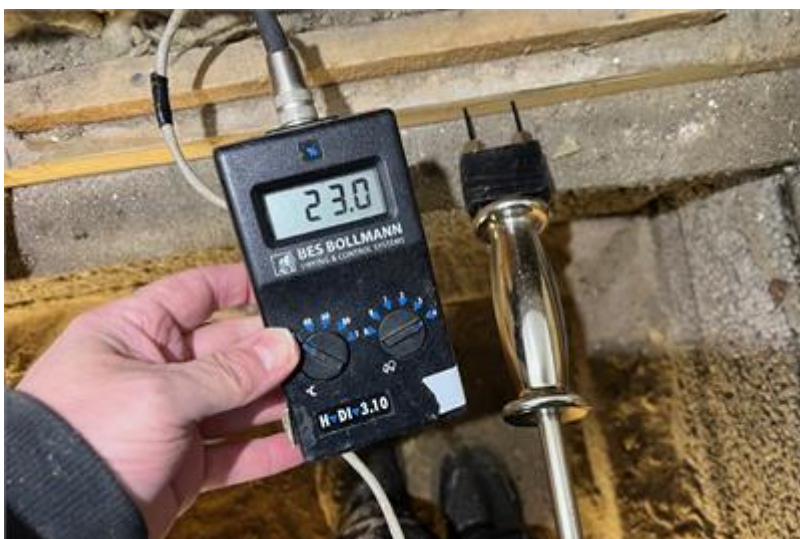
Krypgrunden är en riskkonstruktion. Fuktkvoten uppmättes till mellan 20-23% i träbjälklaget och en avvikande lukt upplevdes i grunden. Missfärgningar/mikrobiell påväxt förekommer i blindbotten.

Vid stickprovskontroll av konstruktion uppmättes fuktkvoten till mellan 20-23% vilket ligger över kritiskt gränsvärde för mikrobiell tillväxt samt att en avvikande lukt upplevdes och missfärgningar/mikrobiell påväxt förekommer i blindbotten.
