# Besiktningsprotokoll

Anticimex Försäkringsbesiktning i samarbete med Fastighetsbyrån

| Fastighetsadress:<br>Harstigen 6 | |

| Besiktningsdatum:<br>2025-09-10 | Protokollnummer:<br>69473803 |

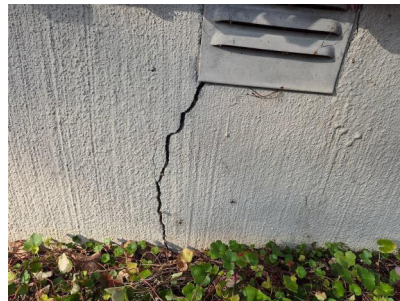
Sprickor finns i sockel.

Dessa bedöms inte ha lett till bakomliggande skador.

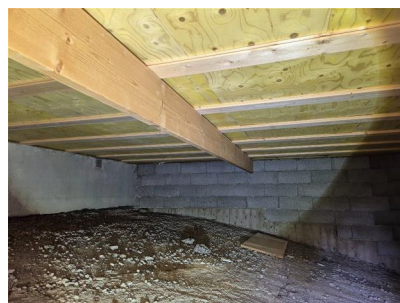
Vid kontroll av konstruktion uppmättes fuktvärden över kritisk fuktnivå.

Uteluftsventilerade krypgrunder med bjälklag av organiskt material har ofta fuktskador på grund av naturlig fuktpåverkan. Detta kan resultera i mikrobiella skador.

Fuktkvoten uppmättes till 18 % i blindbottenbrädor och syllar. Det finns risk för mikrobiell tillväxt om den relativa fuktigheten (RF) i den omgivande luften är över 75 %. I furuvirke motsvarar det en fuktkvot (FK) på 17 %.

För att undvika detta så måste grundens klimat bli torrare. Läs Anticimex faktablad om uteluftsventilerade krypgrunder för tips och råd.

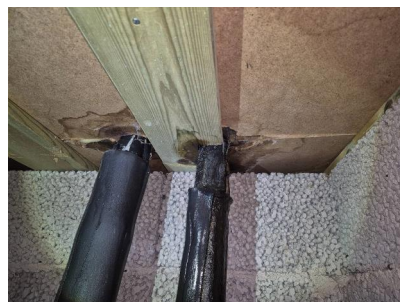
I grunden jag observerade även en fuktskada och droppande vatten från benvärmepumpens ledningar som jag rekommenderar att man undersöker vidare för konstatera orsaken och omfattningen av.

Läckageskada och förhöjda fuktindikationer förekommer omkring rör genomföringar.

Vi rekommenderar en fördjupad undersökning för att bedöma orsak och omfattning. Aktuellt försäkringsbolag för byggnaden bör även kontaktas för bedömning om skadan är ersättningsbar eller ej.

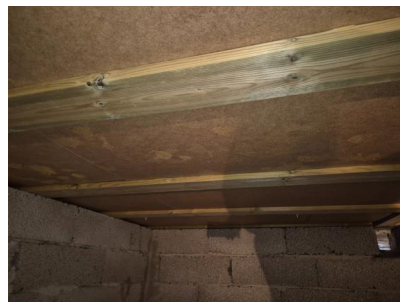
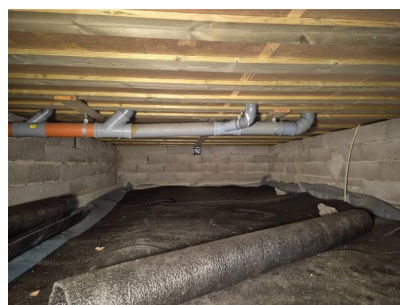
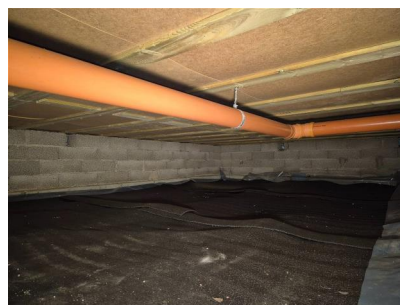
Vid kontroll av konstruktion i kryppgrund noterades fuktvärden över kritisk fuktnivå och det förekommer mikrobiell påväxt.

De höga fuktvärdena och den mikrobiella påväxten innebär att grundens klimat under delar av året är för fuktigt. Detta kan i förlängningen leda till rötskador i konstruktionen. För att undvika detta så måste kryppgrundens klimat bli torrare.

Fuktkvoten uppmättes till 19 % i blindbottenbrädor och syllar. Det finns risk för mikrobiell tillväxt om den relativa fuktigheten (RF) i den omgivande luften är över 75 %. I furuvirke motsvarar det en fuktkvot (FK) på 17 %.

För att undvika detta så måste grundens klimat bli torrare. Läs Anticimex faktablad om uteluftsventilerade kryppgrunder för tips och råd.

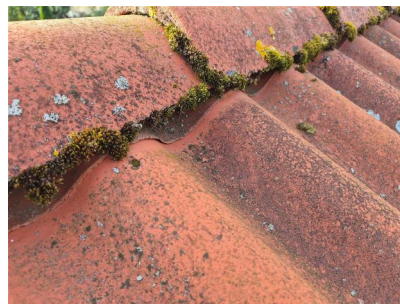
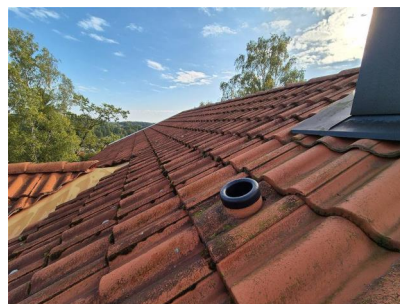
Bitvis täcker intenockpannan skruvhålen på översta pannraden

Detta innebär att risk finns för fuktskador på underliggande konstruktioner.

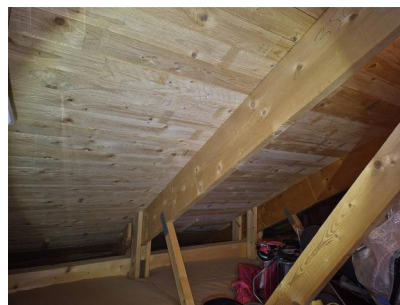
Vid kontroll av vinden uppmättes fuktvärden under kritisk fuktnivå för mikrobiell tillväxt och en normal lukt upplevdes.

Fuktkvoten i underlagstak/takbjälkar uppmättes vid besiktningstillfället till <6 % (Gränsvärde 17%).

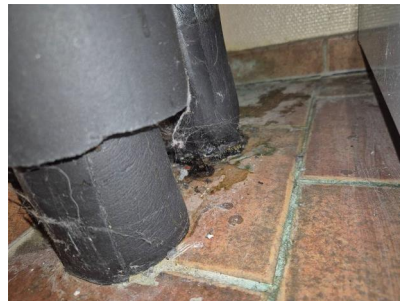
Se notering krypgrund ursprungsdel angående läckage.

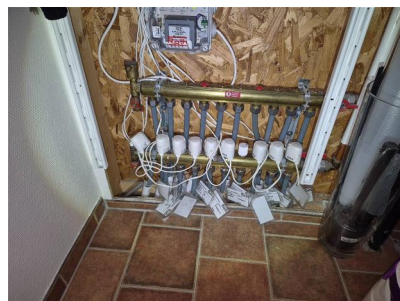
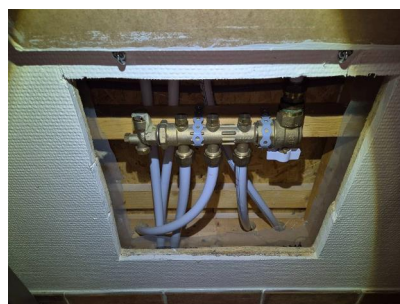
Rörslitsar saknar vattentät botten.

En rörslits ska ha en vattentät botten och vara försedd med skvallerrör. När det saknas ökar risken för att ett läckage inte upptäcks i tid. Det kan leda till fuktskador i omkringliggande konstruktioner.

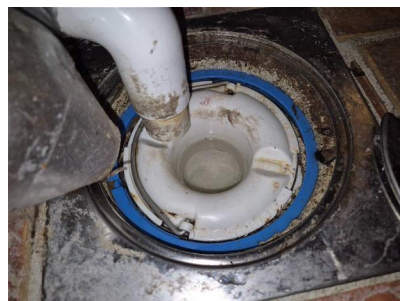
Tätskikt sticker ut under klämringen i golvbrunnen.

När tätskikt är felmonterat i golvbrunnen innebär det risk för fuktskador. Vatten kan tränga ner i omkringliggande konstruktioner med fuktrelaterade skador som följd.

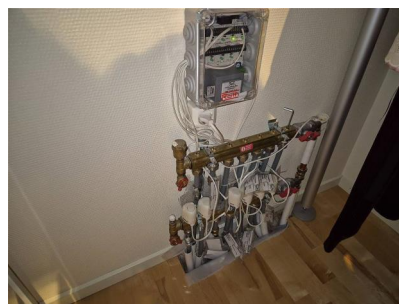
Rörslits saknar vattentät botten.

En rörslits ska ha en vattentät botten och vara försedd med skvallerrör. När det saknas ökar risken för att ett läckage inte upptäcks i tid. Det kan leda till fuktskador i omkringliggande konstruktioner.

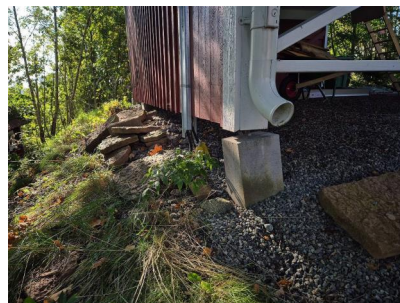
Plintar lutar.

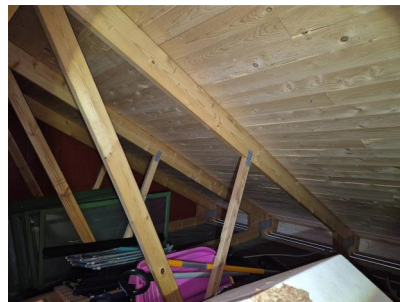
Vid kontroll av vinden uppmättes fuktvärden under kritisk fuktnivå för mikrobiell tillväxt och en normal lukt upplevdes.

Fuktkvoten i underlagstak/takbjälkar uppmättes vid besiktningstillfället till <6 % (Gränsvärde 17%).

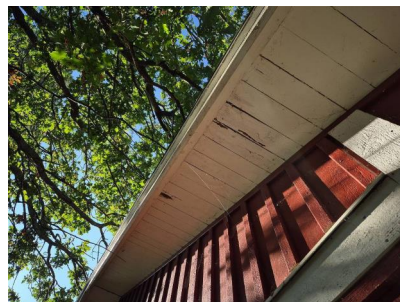
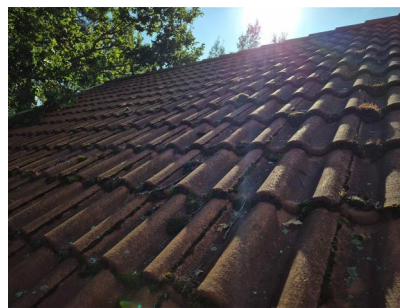
Rötskador finns i takutsprånget.

Vi rekommenderar att man undersöker detta vidare för att konstatera orsak och omfattning.
