# Besiktningsprotokoll

Kompletterande besiktning  
Anticimex Försäkringsbesiktning i samarbete med Fastighetsbyrån

| Fastighetsadress:<br>Harstigen 6 | |

| Besiktningsdatum:<br>2026-02-25 | Protokollnummer:<br>69574546 |

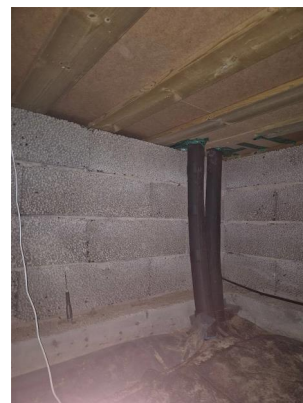
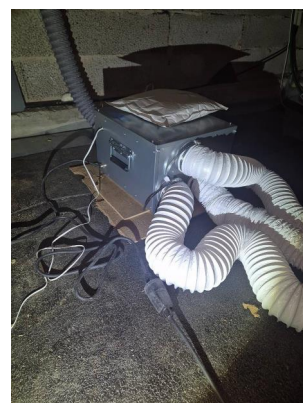
Krypgrunden återställd efter skada vid rörgenomförning.

Det finns risk för mikrobiell tillväxt om den relativa fuktigheten (RF) i den omgivande luften är över 75 %. I furuvirke motsvarar det en fuktkvot (FK) på 17 %.

Fuktkvoten uppmättes till 10 %.

Krypgrund med installerad avfuktare.

I husets krypgrund finns en krypgrundsavfuktare installerad. Syftet med denna installation är att genom avfuktning hålla fuktigheten i krypgrunden på en så låg nivå att ingen tillväxt av mikroorganismer är möjlig. För att detta ska fungera är det viktigt att installationen servas årligen med bland annat filterbyte och kontroll av inställningar så att fuktigheten inte stiger.
