# Besiktningssprotokoll

Anticimex Försäkringsbesiktning i samarbete med Fastighetsbyrån

Fastighetsbeteckning: Basen 13	
Fastighetsadress: Parkvägen 27	
Postnummer: 81136	Ort: Sandviken

Besiktningdatum: 2026-02-26	Protokollnummer: 69567785
Temperatur: -3 °C	Väderlek: Mulet
Tekniker: Tony Harström	
E-post: tony.harstrom@anticimex.se	
Kontor: Gävle	
Närvarande: Uppdragsgivare.

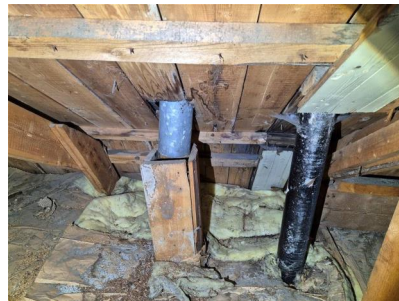
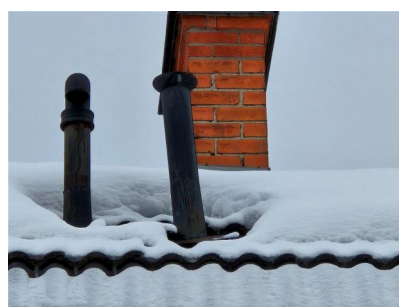
I vindsutrymmet observerade jag några missfärgningar och lokala fuktfläckar på underlagstaket. Dessa observationer är vanligt förekommande i äldre vindsutrymmen och ofta svåra att kunna tidsdatera.

Vid takgenomföringen för avloppsventilationsröret finns fuktfläckar och fuktindikering på fläckarna skiftar mellan låga och högre värden. Det här kan tyda på inkommande fukt eller möjligtvis kondens. Inga följdskador kunde observeras i vindsbjälklaget.

Bredvid avloppsventilationsröret finns ett annat ventilationsrör som leds ner och avslutas i en slags träkanal. Troligen är detta en gammal installation som bör tas bort för att skydda mot inläckage.

Rekommendationen är att konsultera med en fackman för översyn/åtgärd av dessa båda observationen när taket är snöfritt.

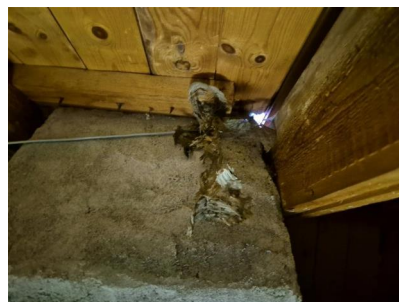
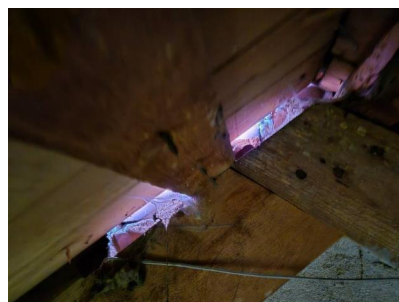
Vidare noterade jag att kringtäckningar runt skorstenar bör ses över/förbättras (från yttertaket) då mindre dagsljus syntes vid takgenomföringar för murstockarna. Inga följdskador kunde observeras i vindsbjälklaget.

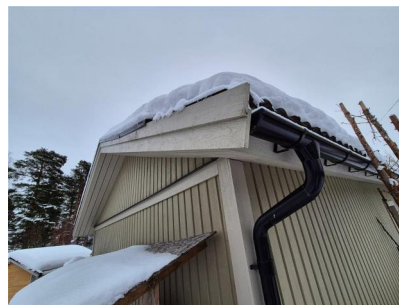
Från marken noterade jag att en del av ett vindskivebeslag saknas. Detta bör åtgärdas för att förebygga skador i takkonstruktionen.

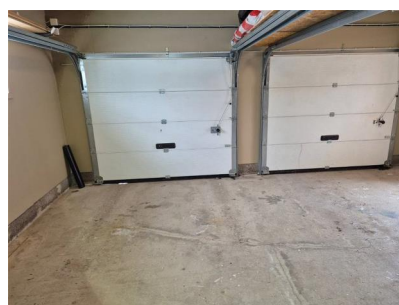
Småsprickor observerades i betongplattan. Bedöms vara en mindre brist.

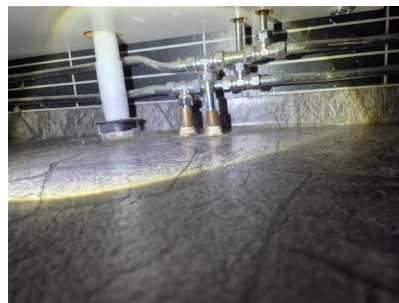
Rör genomföringar finns i golvet under tvättstället. Det är inte känt när renoveringen gjordes, från 2005 avviker installationen från branschreglerna. Utifrån var rören är placerade är min bedömning att skaderisken i händelse av utströmmande vatten är liten. Om ändå i värsta fall ett läckage skulle uppstå på själva rören med efterföljande skador, kan dock ett försäkringsbolag ha synpunkter.

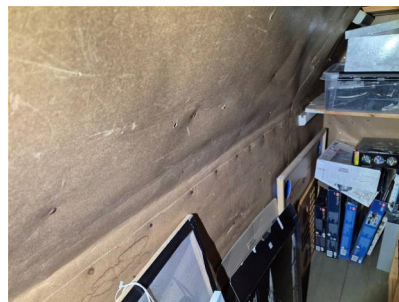
Fuktbläckar förekommer på väggar i utrymmet och enligt uppdragsgivare är dessa gamla och oförändrade sedan huset köptes (samma anmärkning finns noterad i ett tidigare besiktningsprotokoll från Anticimex daterat 2014-06-03).

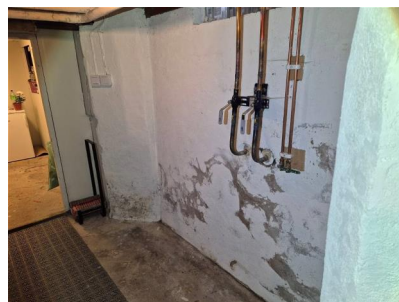
Mindre färgsläpp observerades på källarytterväggen.

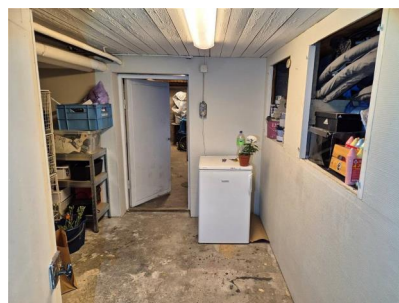
I utrymmet finns en mindre träkonstruktion på insida källaryttervägg. Risk kan finnas för skador i träkonstruktionen på grund av naturlig fuktpåverkan. Om avvikande lukt skulle upplevas är rådet att ta bort träkonstruktionen.
