**Fastighetsuppgifter**

Rollsbo 1:7

Åldermansvägen 7

| Besiktningsdatum | 2026-02-24 |

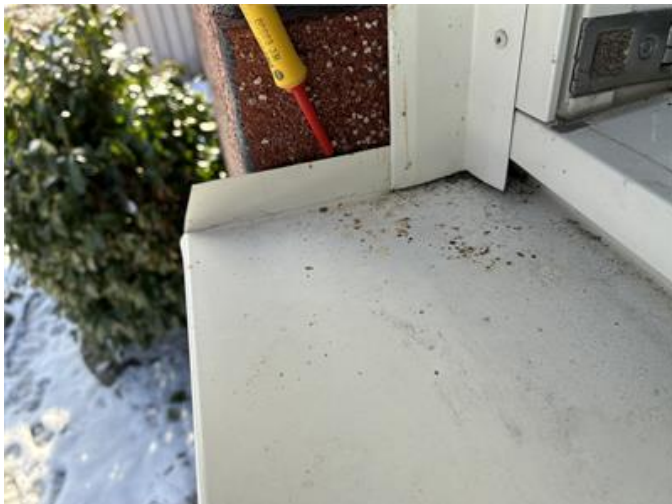
| Besiktningsresultat | | | | | |
|---|---|---|---|---|---|
| Fasad | | x | | | Några fönsterbleck har svag lutning och dess uppvik tätar ej mot tegelfasad. Se kommentar/riskanalys. Mindre sprickor finns i fog i tegelfasad. Brädor under takutsprång samt plåt över tegel har underhåll och målningsbehov, enstaka bräda hänger ner. |

När plåtdetaljer är otäta eller har svagt fall utåt innebär det risk för att vatten/kondens kan tränga in och orsaka fuktrelaterade skador i bakomliggande konstruktion.

Fasad: Några fönsterbleck har svag lutning och dess uppvik tätar ej mot tegelfasad.

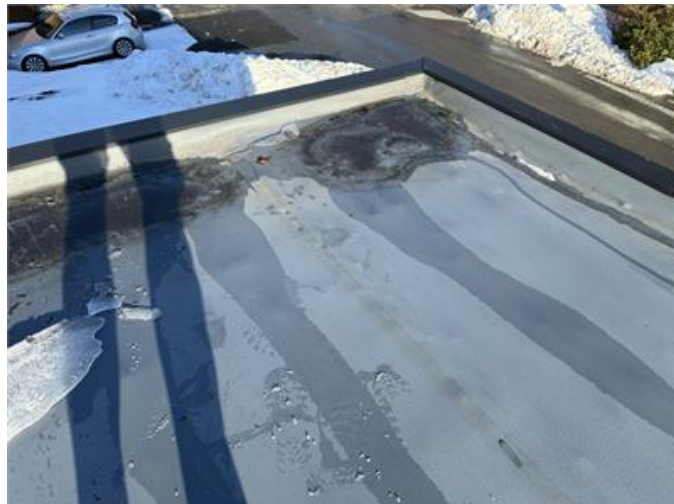
| Besiktningsresultat | | | | | |
|---|---|---|---|---|---|
| Tak | | x | | | Svagt fall och stående vatten finns lokalt på taket. Se kommentar/riskanalys. Några huvar är sedan byggår och har färgsläpp/begynnande rost. Taket var delvis snötäckt vid besiktningsstillfället. |

När taket lokalt har svagt fall innebär det risk att vatten kan bli stående och skarvar i takduken som finns i aktuellt område kan med takets ålder bli otäta med risk för skador i underliggande konstruktioner.

Tak: Svagt fall och stående vatten finns lokalt på taket.

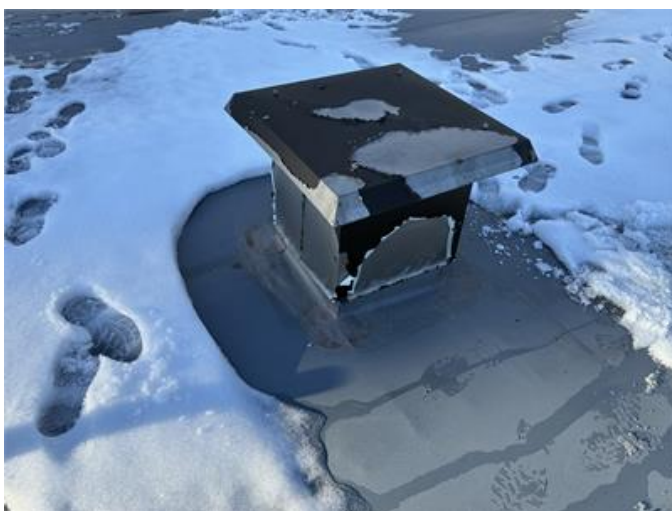
Tak: Några huvar är sedan byggår och har färgsläpp/begynnande rost.

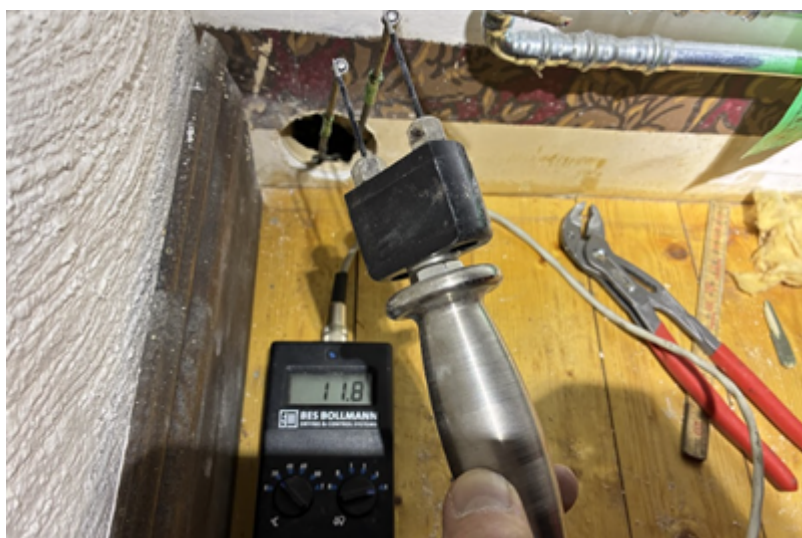
| Konstruktionsuppbyggnad | Källare med betonggjutning och murade grundmurar av betongsten. Äldre uppreglade och mineralullsiserade golv och väggkonstruktioner i allrum och wc. Nyare golv och väggkonstruktioner i sovrum och passage enligt uppgift med stålregel. Uppreglade väggar förekommer även i tvätt, klädförvaring, entré. |

Kontroll av konstruktionen gjordes via stickprovsmässig håltagning i allrum i vägg bakom sockel. Avvikande mikrobiell lukt upplevdes i konstruktionen. Rötskyddsbehandlade golvreglar noterades vilket riskerar att avge en avvikande kemisk lukt. Fuktvärden under gränsvärde för mikrobiell tillväxt uppmättes. Fuktkvoten uppmättes till 11-13% i golvregel och väggregel i hörn. Risk för mikrobiell tillväxt föreligger vid en fuktkvot på 17%.

En äldre källare av detta slag utsätts i regel mer eller mindre för permanent fuktpåverkan från angränsande mark. Täta ytskikt (plasmattor, vissa färger mm) samt konstruktioner och beklädnader med organiska material mot golv- och väggytor bör undvikas, då fuktpåverkan och mikrobiell tillväxt (mögel/bakterier) kan uppstå, vilket kan leda till att avvikande mikrobiella lukter upplevs.

För att utreda orsaken och omfattningen av de noterade bristerna rekommenderas att en fördjupad undersökning utförs, vilket ofta resulterar i ett åtgärdsförslag.

Vidare rekommenderas att ersätta de uppreglade träkonstruktionerna med fuktsäker lösning. Organiskt material eller täta ytskikt bör inte finnas i utrymmet. Denna rekommendation gäller hela källarplanet.
