Fastighetsuppgifter

Fastighetsbeteckning
Vagnhärads-Djupvik 1:41
Adress
Östersjövägen 35
61991 Trosa

**Besiktningssuppgifter**

Uppdragsnummer A35768
Besiktningsdatum 2026-02-26
Besiktningföretag OBM Byggnadsmiljö AB
Besiktningförrättare Mattias Forsberg
Närvarande Säljare
Giltig till och med 2027-02-26

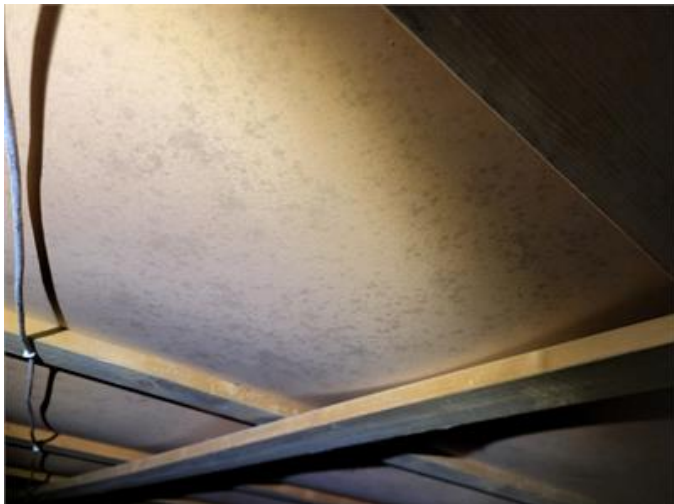
Plintgrund

En plintgrund är en enklare grundläggning som ofta kan medföra sättningar och sprickbildningar i ovanliggande konstruktioner och byggnadsdelar. Den aktuella grunden kan dock liknas vid en krypgrund då sidorna satts igen med skivor. En krypgrund betecknas som en riskkonstruktion även med avseende på fukt- och mikrobiella skador. Mikrobiell påväxt har noterats och en fortsatt teknisk undersökning rekommenderas därför, se även info på protokollets sista sida Pos. 10.

Mikrobiell påväxt på blindbotten i plintgrunden.
