**Fastighetsuppgifter**

Hunden 1

Lundvägen 1

| Uppdragsnummer | A35770 |

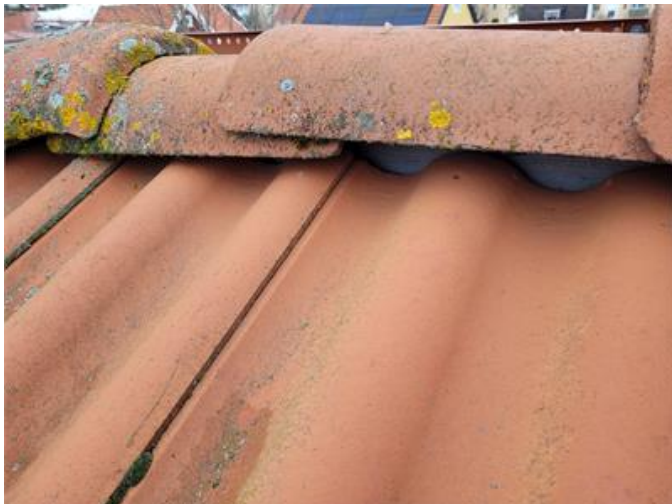
| Besiktningsresultat | | | | | |
|---|---|---|---|---|---|
| Tak | | X | | | - Nocktätning saknas under nockpannor.<br>- En takpanna har justeringsbehov.<br>- Se bilder<br>- Besiktat från taklucka.<br>- Se bilder. |

Nocktätning saknas.

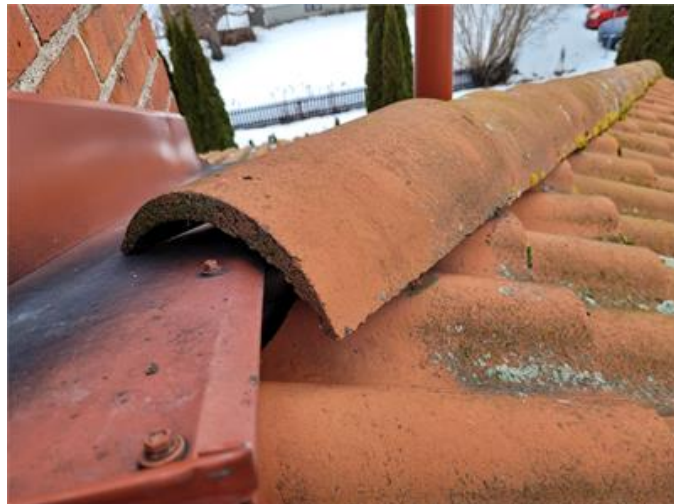
Takpanna med justeringsbehov.
