Brantebo 1

Brantebogränd 1

Uppdragsnummer	G36880
Besiktningsdatum	2026-02-24
Besiktningföretag	OBM Kronoberg AB
Besiktningförrättare	Pauline Petersson
Närvarande	Fastighetsägaren
Giltig till och med	2027-02-24

Byggnadsbeskrivning 1 plans hus	Byggnadsår 1981
Till eller ombyggnad -	Övrigt -

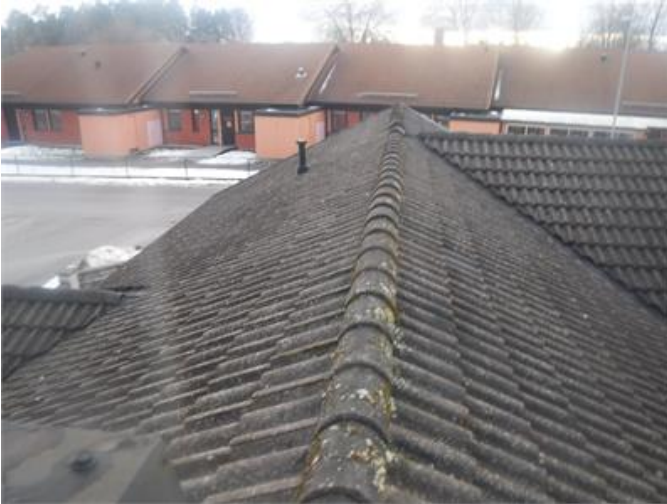
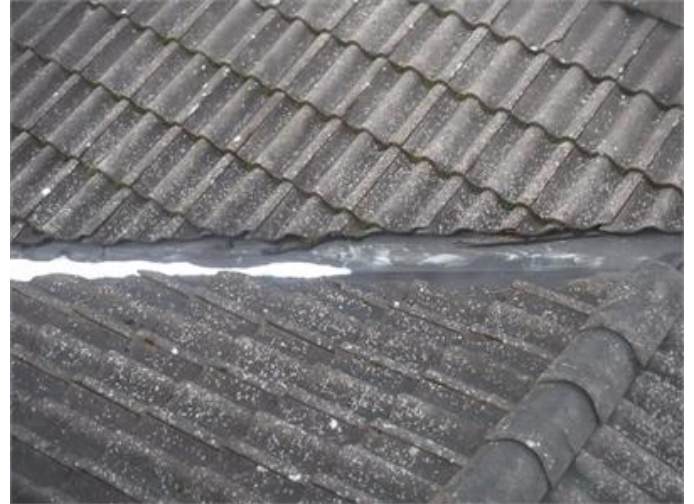
Yttertaket består av betongpannor och har undertak av trä och underlagspapp. Taket börjar bli äldre och kan ha ett minskat motstånd mot fuktgenomträngningar som kan leda till fuktskador i underliggande konstruktioner. Vid besiktningen noterades skadade takpannor, rötskadad läkt vid rännalsplåtar och vidnock. Taket är i behov av underhåll/byte, ta kontakt med fackman.

Tak från husets ursprung, se vidare under kommentarer och riskanalys på sida 4.

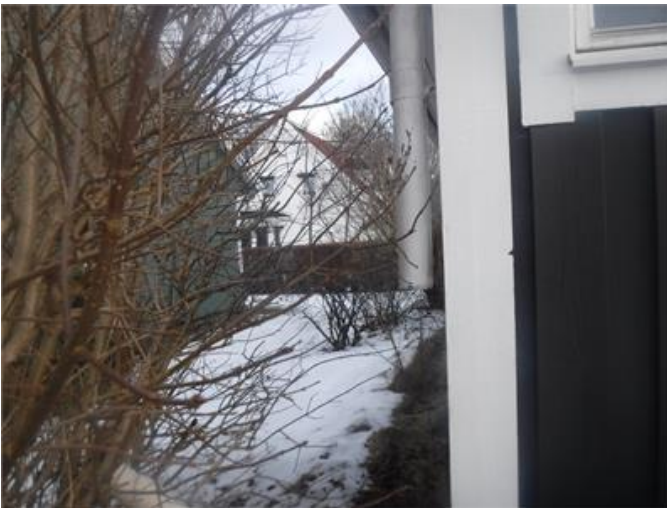
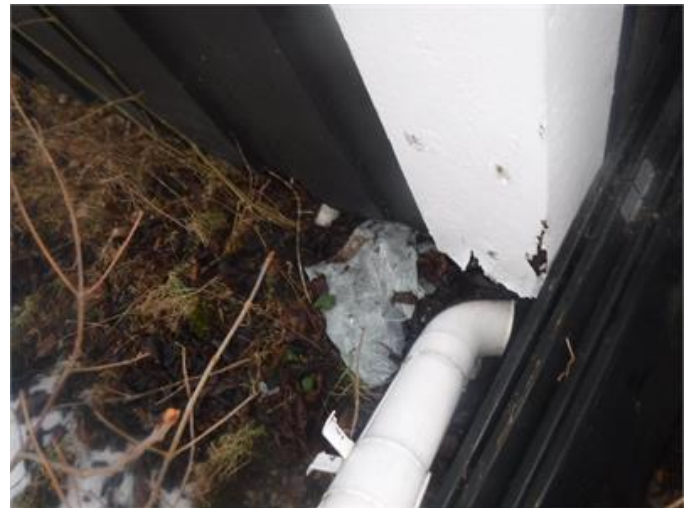
<b>Besiktningresultat</b>					
Bedömningsskala: 1 = Utan anmärkning, 2 = Påpekande, 3 = Bör åtgärdas, 4 = Ej besiktningsbart					
Byggnadsdel	1	2	3	4	Anmärkning
<b>UTVÄNDIGT</b>					
Mark/Socket	X				
Fasad		X			Det noterades lokal rötskada i beklädnadsbräda till fönster på burspråket samt finns rötskador i fasad på garaget där stuprör släppt.
Uterum		X			Uterummet har en enklare uppbyggnad på trall och uppfyller inte byggkrav som ställs mot boutrymmen. Fuktmätning utfördes inte i någon konstruktionsdel då det kan förväntas att fukten i delar av konstruktion kan vara relativt hög på grund av rummet är ouppvämt.
Fönster/Dörrar	X				
Hängrännor/Stuprör			X		Stupröret till garaget på baksidan har släppt på mitten och orsakat rötskada i fasaden.
Tak			X		Tak från husets ursprung, se vidare under kommentarer och riskanalys på sida 4.
Vind	X				
<b>INVÄNDIGT</b>					
Allmänt		X			Huset är grundlagt på betongplatta, se vidare under kommentarer och riskanalys på sida 4.

Stupröret till garaget på baksidan har släppt på mitten och orsakat rötskada i fasaden.

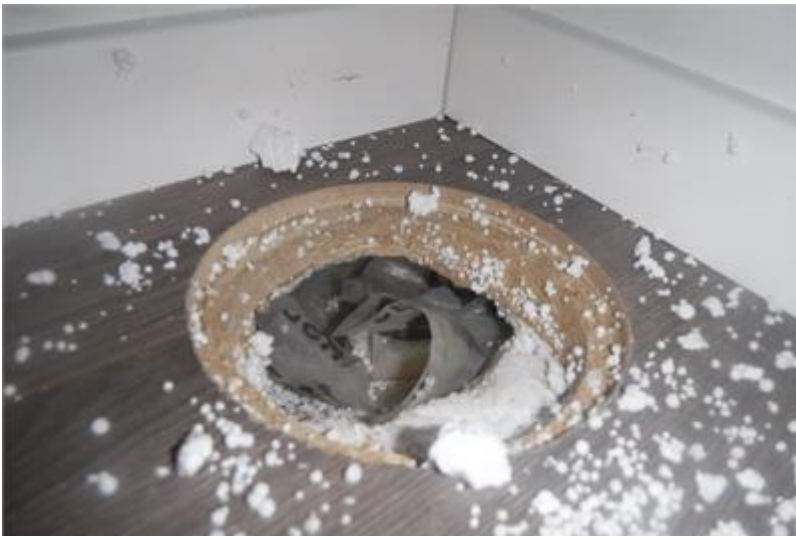
## Bilaga 1 för kontroll av valda konstruktioner

Byggnadsdel	Entréplan - Allmänt
Konstruktionsdel	Syll till yttervägg
Konstruktionsuppbyggnad	Betongplatta med flytande golvkonstruktioner (Isolering Cellplast) och reglade väggar

Ett hål borrades i klädkammaren i golvet mot yttervägg. Kontroll av konstruktion visade fuktkvot på ca 14% i träskyddsbehandlad syllregel till yttervägg. Det kritiska gränsvärdet för mikrobiell tillväxt brukar anges till ca 16-17% fuktkvot (FK).

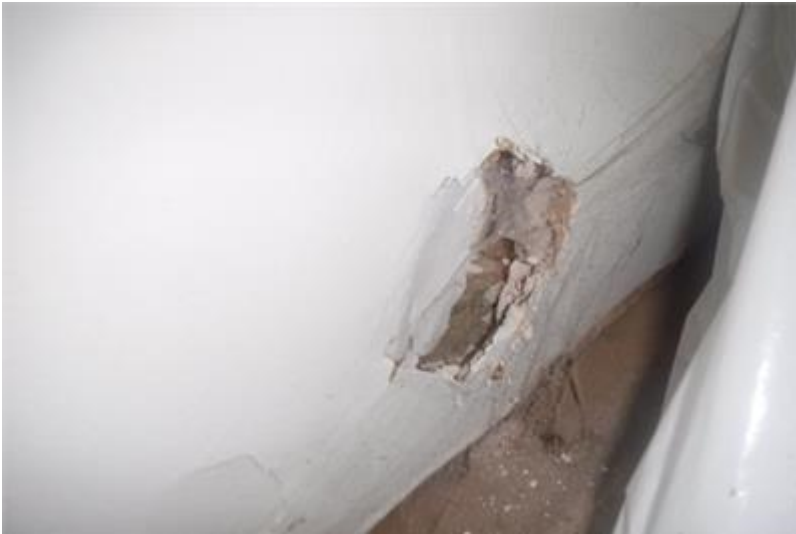
## Bilaga 2 för kontroll av valda konstruktioner

Byggnadsdel	Garage - Invändigt
Konstruktionsdel	Syll till yttervägg
Konstruktionsuppbyggnad	Betongplatta med reglade väggar

Kontrollen utfördes i ett hål från redan skadad gips mot yttervägg.  
Kontroll av konstruktion visade fuktkvot på ca 14% i träskyddsbehandlad syllregel till yttervägg. Det kritiska gränsvärdet för mikrobiell tillväxt brukar anges till ca 16-17% fuktkvot (FK).
