# Besiktningsprotokoll

Anticimex Försäkringsbesiktning i samarbete med Fastighetsbyrån

| Fastighetsadress:<br>Backa 101 | |

| Besiktningsdatum:<br>2026-02-19 | Protokollnummer:<br>69375298 |

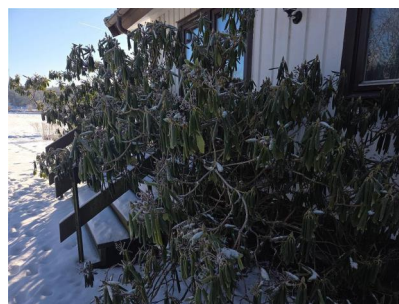
Växter finns i anslutning till grundmur.

När det finns rabatter och växter nära grundmuren finns risk att fukt stannar kvar i väggarna. Detta kan i sin tur orsaka invändiga fuktskador. Växternas rötter kan också skada grundmuren och sätta dräneringsledningen ur funktion.

Området närmast huset rekommenderas att vara fritt från växtlighet.

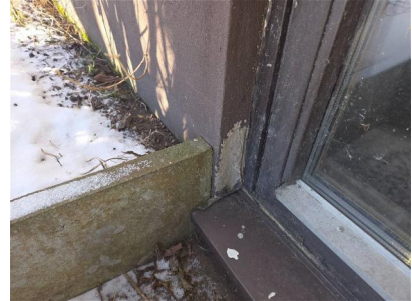
Putssläpp förekommer lokalt på sockeln.

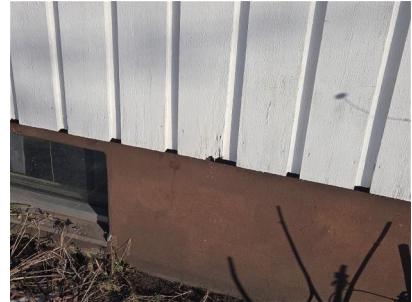
Rötskador finns i fasadens nederkant åt söder.

Algpåväxt förekommer på fasaden främst åt väster.

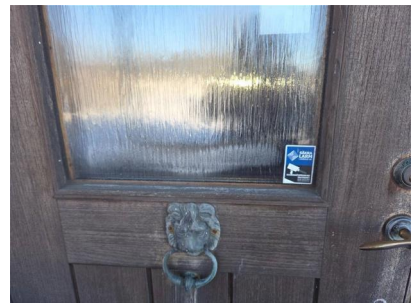
Fönster i groventrédörren är punkterat.

Målningsbehov finns på groventrédörren.

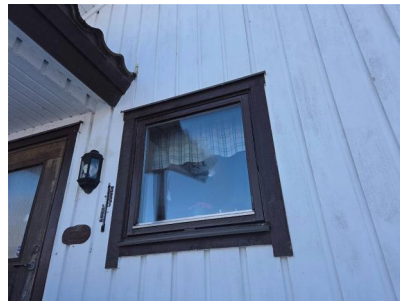
Isolerglas i köket är punkterat (missfärgade/imma mellan rutorna).

Isolerglas som är punkterade tyder på att tätningen mellan rutorna är bristfälliga.

Kontakta glasmästare för åtgärdsförslag och bedömning av omfattningen av ett eventuellt fönsterbyte.

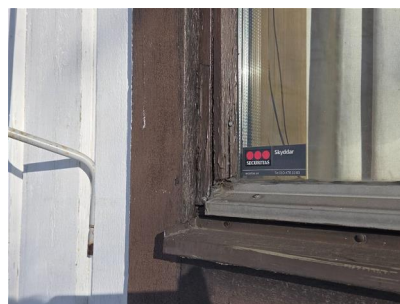
Torrspäckor finns i listverk i fönsterpartiet åt söder.

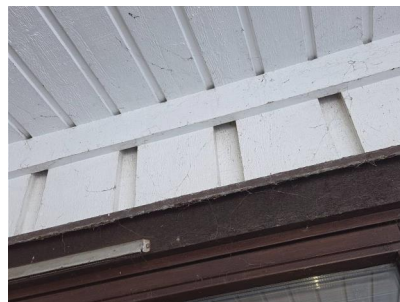
Rost förekommer på överbleck.

Ett fönster åt norr saknar donet till tilluften.

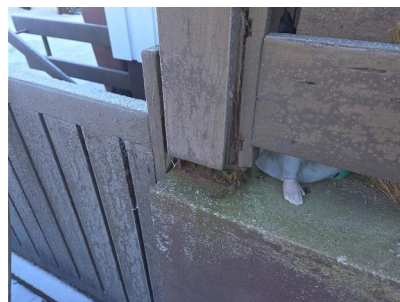
Rostiga vinkeljärn förekommer.

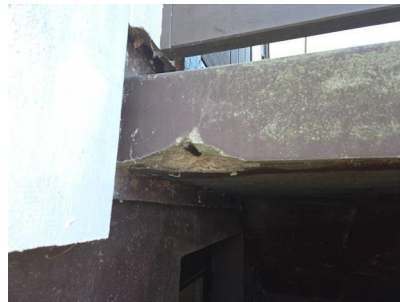
Putssläpp finns i trappan. Rostig armering syns.

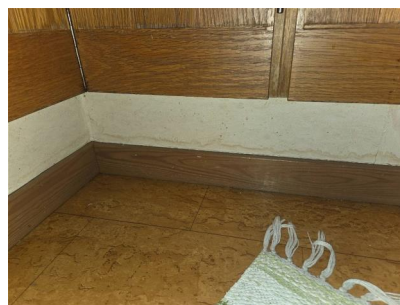
Missfärgningar finns på tapeten nära listen vid bänkskåpen.

Inga förhöjda fuktindikationer påvisades.

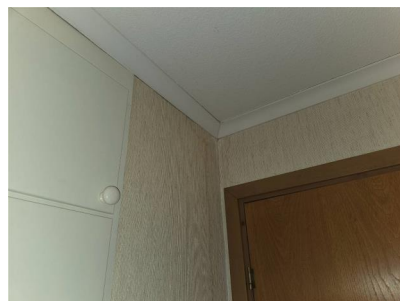
Missfärgningarna runt ett eluttag i "Passagen" har funnits där jättelänge men det är inte känt hur de uppstod.

Missfärgningar finns på väggen nära taket.

Vid fuktindikering på missfärgningarna kunde inga förhöjda indikationer påvisas.

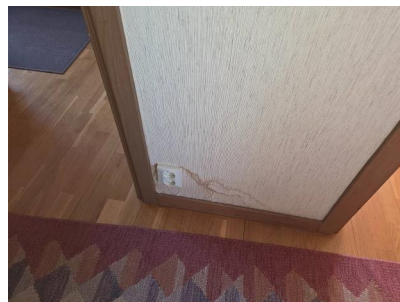
Missfärgningar finns på väggen nära golvet.

Vid fuktindikering på missfärgningarna kunde inga förhöjda indikationer påvisas.

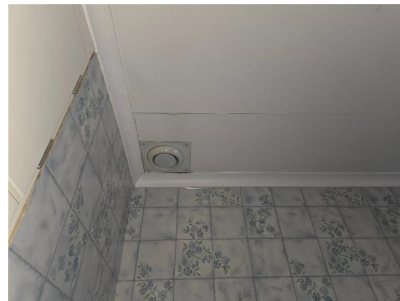
2021 skedde en vattenläcka från systemet på taket (som nu är bortkopplat). Missfärgningar kan ses på några ställen i huset från denna läcka. Arbetet med tätning och ersättning av skadat virke och isolering på vinden gjordes av fackman.

Sprickor finns i taket.

Inga förhöjda fuktindikationer påvisades.

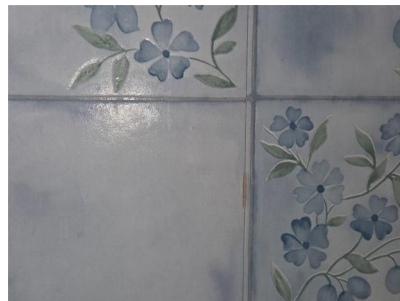
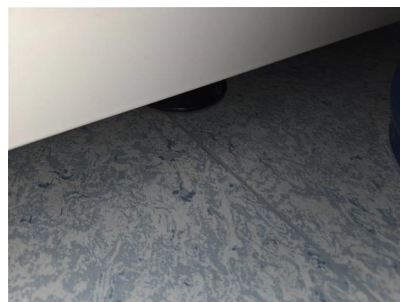
Utrymmets yt/tätskikt är äldre.

Golvbrunnen är äldre.

Glipor finns i golvets och väggbeklädnad

Bristerna medför en ökad risk för att vatten tränger ner i omkringliggande konstruktioner och orsakar fuktskador. Om branschregler och anvisningar inte följs och en skada inträffar riskerar man att få nedsatt eller utebliven skadeersättning från sitt försäkringsbolag.

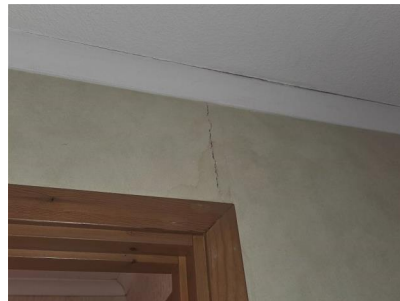
Missfärgningar finns i taket.

Inga förhöjda fuktindikationer påvisades.

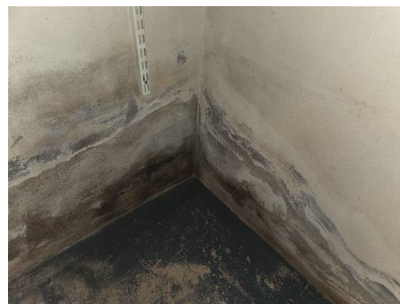
Puts- och färgsläpp finns lokalt på källarväggar.

Endast i matkällaren som är ouppvärmad påvisades förhöjda fuktindikationer.

Puts- och färg som släppt från underlaget invändigt på källarytterväggarna är ett tecken på att källarens utvändiga fuktskydd inte längre fungerar tillfredsställande.

För att åtgärda detta måste källarens utvändiga fuktskydd förbättras. Läs Anticimex faktablad om källare för tips och råd.

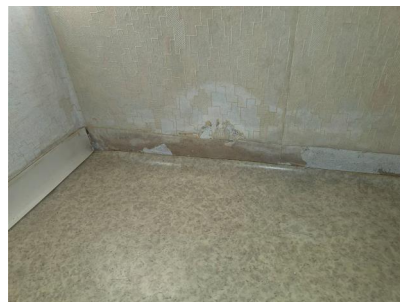
På källarplan finn tapeter direkt mot grundmurar och plastmattor mot golven.

På vissa ställen har ytskikten släppt från underlaget och på sikt finns risk att det sker på flera ställen. Detta sker på grund av naturlig fuktpåverkan från mark. Ytskiktet riskerar dessutom att få mikrobiella skador (angrepp av mikroorganismer) som kan leda till att mikrobiell lukt sprids till boendemiljön.

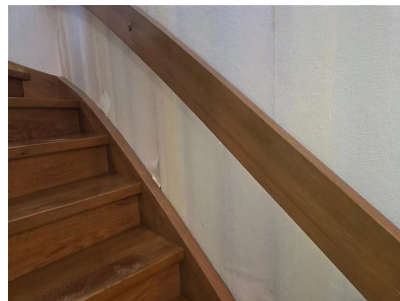
Tapetsläpp finns i trappan.

Inga förhöjda fuktindikationer påvisades.

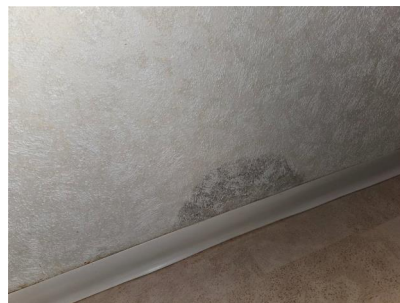
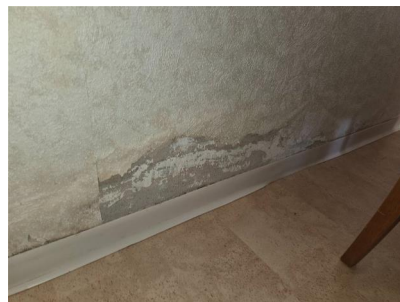
Missfärgningar finns lokalt i nederkant på väggarna.

Inga förhöjda fuktindikationer påvisades.

Troligtvis har möbler och annan inredning stått för tätt mot väggarna.
