# Besiktningsprotokoll

Kompletterande besiktning  
Anticimex Försäkringsbesiktning i samarbete med Fastighetsbyrån

| Fastighetsadress:<br>Allarpsvägen 5 | |

| Besiktningsdatum:<br>2026-02-25 | Protokollnummer:<br>69576892 |

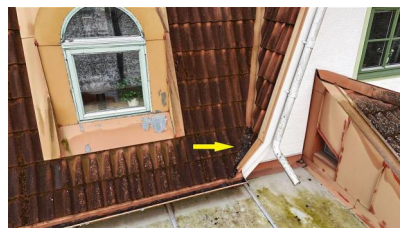
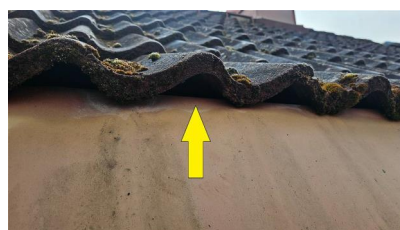
Yttertaket har besiktats från mark, takstegen samt med hjälp av drönare. Från dessa platser noterades följande:

- Mosspåväxt på delar av taket. Rekommenderar att mossan tas bort på lämpligt sätt (inte med högtryckstvätt).
- Nocktätning samt tätning mellan takpannor/takkupor saknas. När nocktätning saknas finns risk att vatten/snö kan blåsa in vid otätheterna vilket med tiden kan leda till fuktrelaterade skador i underliggande konstruktioner.
- Färgsläpp på plåtar/ plåtdetaljer. Rekommenderar att plåtar med färgsläpp målas.
- Ränndalarna är skräpfyllda. Det är viktigt att dessa rensas regelbundet för att upprätthålla god avrinning och minska risken för att vatten tränger in under pannorna och fuktpåverkar underliggande konstruktioner.
