**Fastighetsuppgifter**

Svanvik 1:126

Svanvik 171

Uppdragsnummer	P5292
Besiktningsdatum	2026-02-23
Besiktningföretag	OBM Besiktning Bohuslän AB
Besiktningförrättare	Lars Olsson
Närvarande	Säljare
Giltig till och med	2027-02-23

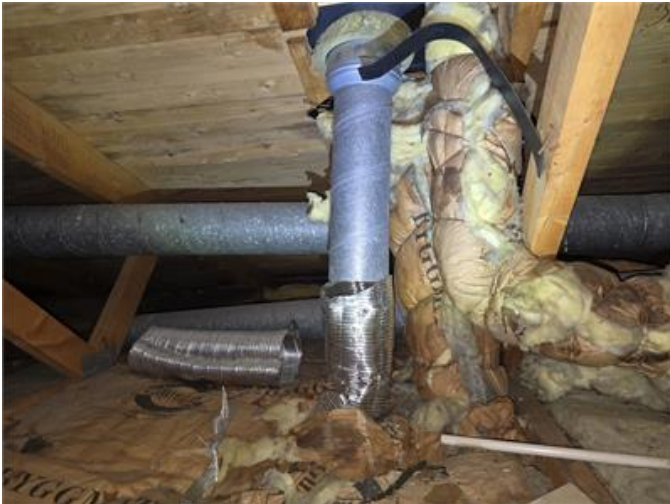
Nockvind: Imkanal ej korrekt ansluten samt saknar isolering.

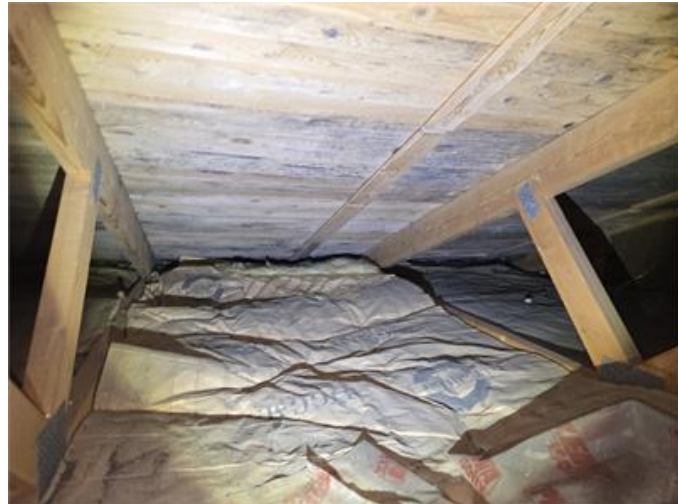
Den mikrobiella påväxten på underlagstaket indikerar att vinden periodvis tillförs eller har tillförts fukt inifrån bostaden, som den kallare delen av året riskerar att kondensera mot underlagstaket (sk konvektionsskada). För att komma tillrätta med detta måste fukttilförseln inifrån bostaden minskas. Detta kan göras genom att ventilationen i bostaden förbättras samt att eventuella otätheter i vindsbjälklaget (tak/väggvinklar, geomföringar, vindslucka mm.) tätas.

Nockvind: Mikrobiell påväxt samt isolering som ligger an mot underlagstak.

Vindavledare/skiva för luftspalter bör monteras mellan isolering och underlagstaket för att minska risken för kondensrelaterade skador i underlagstaket.

Då förändringar av bostadens ventilation har utförts är det svårt att avgöra om problematiken är äldre eller pågående. För att avgöra om påväxten är äldre eller pågående rekommenderas att den hålls under uppsikt, speciellt den kallare delen av året. Lämpligt är att slipa bort påväxten på en mindre yta för att lättare kunna bedöma eventuella förändringar.

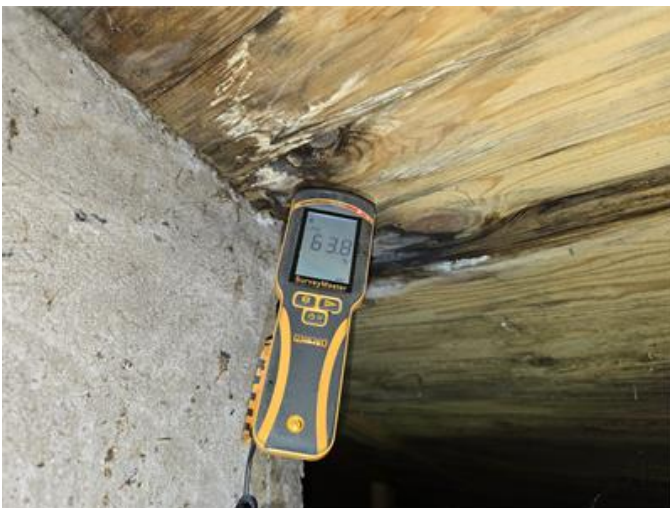
Nockvind: Fuktfläckar/missfärgningar runt murstock med förhöjda värden.

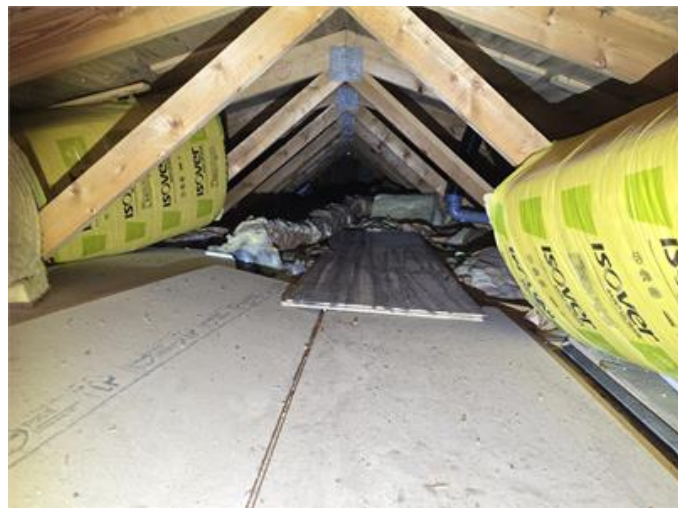
Nockvind: Översiktsbild.

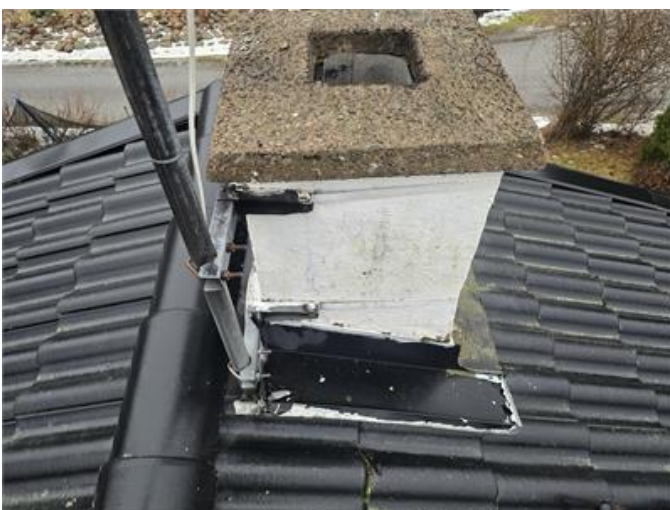
När väderskydd/huv inte finns ovan skorstenen finns risk att regn/snö fuktar upp murstocken och orsakar fuktrelaterade skador i angränsande konstruktioner. Då skorstenen inte längre används kontinuerligt bör väderskydd/huv monteras alt. helt plåta in skorstenen.

Tak: murstock utan väderskydd samt med otätheter.

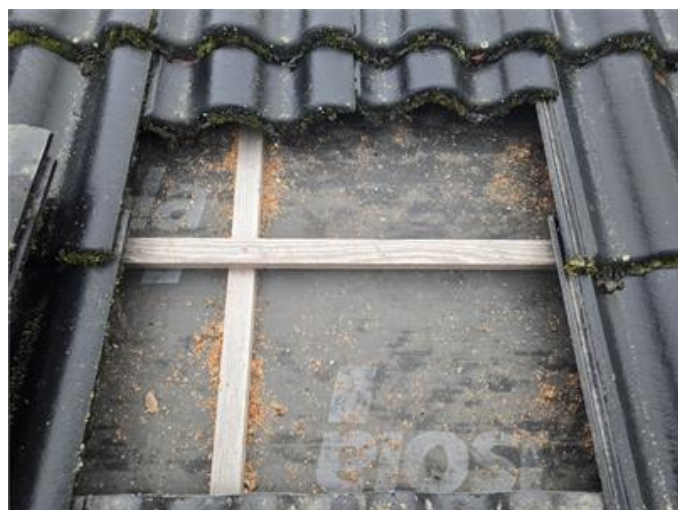
Tak: Stickprovskontroll under pannor.

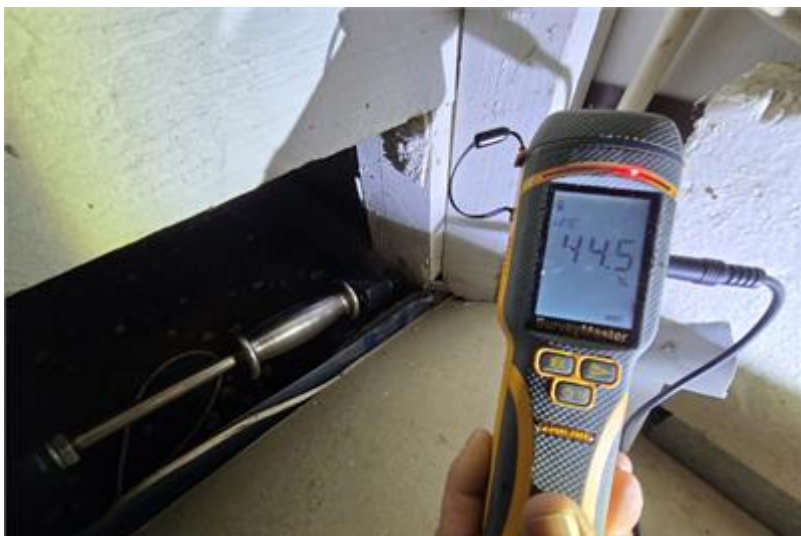
Mineralutfällningar samt färgsläpp noteras på grundmurar.  
Något fuktig miljö samt svag avvikande lukt noteras lokalt.

Kontroll av konstruktionen gjordes via stickprovsmässig fuktkvotsmätning i trästolpe till trappa i Trappförråd.

Avvikande mikrobiell lukt upplevdes i konstruktionen och fuktvärden över gränsvärdet för mikrobiell tillväxt uppmättes.

Fuktkvoten uppmättes till över 28%.

Risk för mikrobiell tillväxt föreligger vid en fuktkvot på 17% och rötskador >28%.

En äldre källare utsätts för mer eller mindre permanent fuktpåverkan från angränsande mark. Täta ytskikt samt konstruktioner av organiska material bör undvikas, då fuktpåverkan och mikrobiell tillväxt (mögel/bakterier) kan uppstå, vilket kan leda till att avvikande mikrobiella lukter upplevs. För att utreda orsaken av bristerna rekommenderas en fördjupad undersökning, vilket oftast resulterar i ett åtgärdsförslag. Vanligen rekommenderas säkerställa det utvändiga fuktskyddets funktion samt ersätta riskkonstruktionerna med fuktsäker lösning tex klinkers eller undertrycksventilerad golvkonstruktion. Vid fuktig inomhusmiljö så som i grovkällare kan även bjälklaget påverkas negativt, rekommenderar kontakt med fackman för ev placering av avfuktare alt översyn av ventilation i utrymmet.
