# Besiktningsprotokoll

Anticimex Försäkringsbesiktning i samarbete med Fastighetsbyrån

| Fastighetsadress:<br>Stenbärsstigen 9 | |

| Besiktningsdatum:<br>2026-02-25 | Protokollnummer:<br>69557452 |

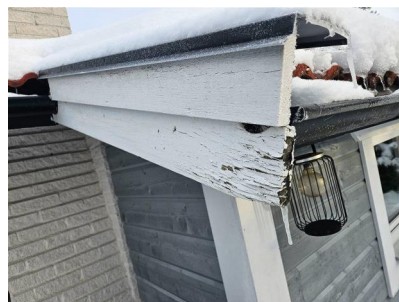
Vindskivor har mindre rötskador.

Mindre rötskador finns i vindskivor. Dessa bedöms dock inte ha lett till bakomliggande skador.

För att undvika följdskador bör rötskadad träpanel bytas ut.

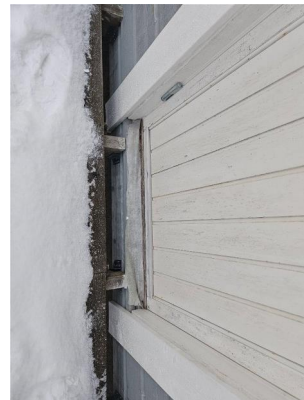
Tröskelbleck saknas under dörr på gavel.

Avsaknad av tröskelbleck medför att det finns risk för att vatten kan rinna in och orsaka fuktskador på tröskel och/eller i kringliggande vägg och bjälklag.

Dörr på gavel är i behov av målning/underhåll.

Dörrar där målningsbehov finns riskerar att få fukt- och rötskador på grund av sämre vattenavvisande förmåga.

För att öka livslängden på dörr rekommenderas målning och underhåll.

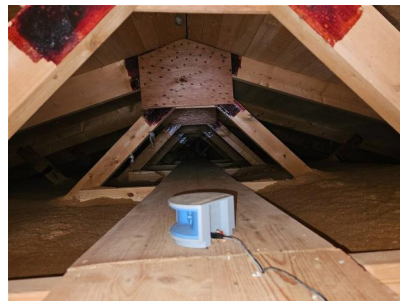
Enbart besiktat från luckan då utrymmet bedöms ej krypbart.

Vid kontroll av vinden från luckan uppmättes fuktvärden under kritisk fuktnivå för mikrobiell tillväxt och en normal lukt upplevdes. Fuktkvoten i underlagstak/takbjälkar uppmättes till 15,4%.

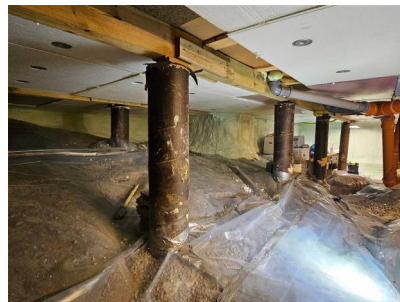
Vid kontroll av konstruktionen i krypgrund uppmättes fuktvärden under kritisk fuktnivå för mikrobiell tillväxt och normal lukt upplevdes.

Golvbjälklaget ovan den uteluftsventilerade krypgrunden riskerar att drabbas av fuktskador på grund av naturlig fuktpåverkan. Detta kan i sin tur leda till mikrobiella skador (angrepp av mikroorganismer) som kan leda till att mikrobiell lukt sprids till boendemiljön. Fuktkvoten uppmättes till 8,7 %.

En kondensavfuktare finns i krypgrunden.

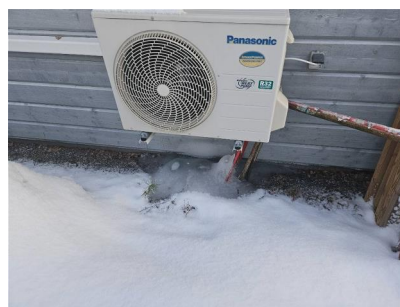
Kondensvatten från luftvärmepumpens utedel leds inte bort från husgrunden.

Detta medför ökad risk för att vatten tränger in i anslutande konstruktioner, vilket i sin tur kan leda till fuktrelaterade skador. Observera att besiktning av byggnadens värmesystem eller värmepumpen inte har ingått i uppdraget.

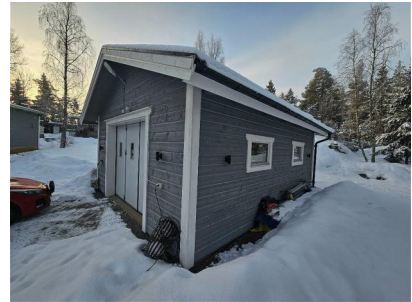
Yttertaket var snötäckt vid besiktningen.

Då yttertaket var snötäckt vid besiktningstillfället kunde inte besiktning av taket genomföras.

Vi rekommenderar en kompletterande besiktning när taket är fritt från snö.

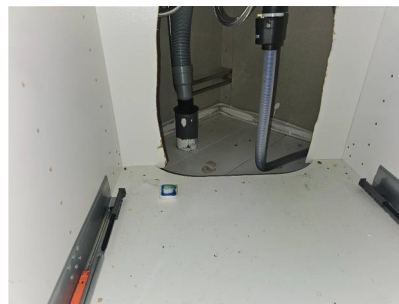
Fuktskydd saknas i diskbänksskåp.

Utan fuktskydd är det svårt att upptäcka läckage från rörledningar. Vatten kan då tränga in i omkringliggande konstruktioner och orsaka fuktskador.

För att upptäcka eventuella läckage, installera ett fuktskydd.

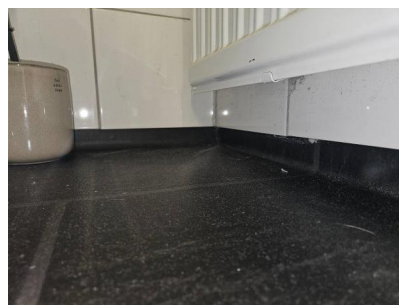
Fuktindikering i utrymmet gav inga förhöjda fuktindikationer.

Lite släpp på mattan noteras i hörn mot hall.

Något bristfälligt fall mot golvbrunnen i utrymmet utanför dusch.
