# Besiktningssprotokoll

Anticimex Försäkringsbesiktning i samarbete med Fastighetsbyrån

Fastighetsbeteckning: Grönfinken 5	
Fastighetsadress: Axboms Väg 2	
Postnummer: 596 31	Ort: Skänninge

Besiktningdatum: 2026-02-23	Protokollnummer: 69567374
Temperatur: -1 °C	Väderlek: Mulet
Tekniker: Viktor Andersson	
E-post: Viktor.Andersson@anticimex.se	
Kontor: Linköping	
Närvarande: Fastighetsägare

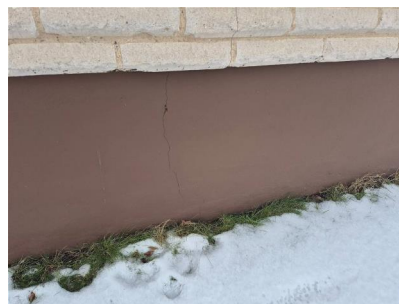
Sprickor finns i sockel enligt förväntan sett till husets ålder.

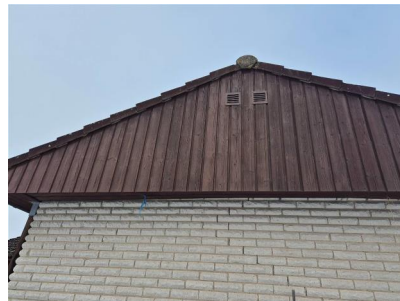
Torrspäckor finns i träpanel på gavelspetsar.

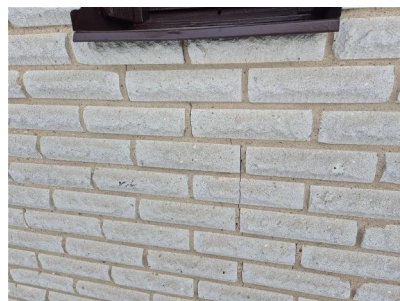
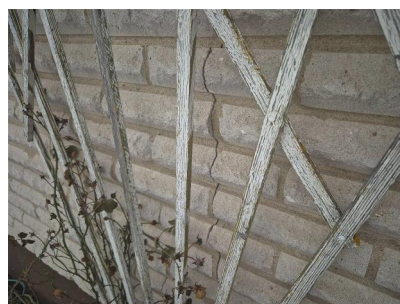
Under badrumsfönster mot framsidan noteras spricka i tegelfasad.

Det finns även en spricka på gaveln mot baksidan.

Dessa bedöms ej ha lett till bakomliggande skador.

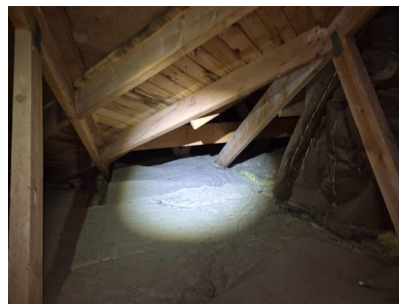
Vindsutrymmet kunde inte besiktas då ingen landgång finns.

Bild tagen där hål finns till denna vind från övrig vind.

Vi rekommenderar en kompletterande besiktning när transportväg finns.

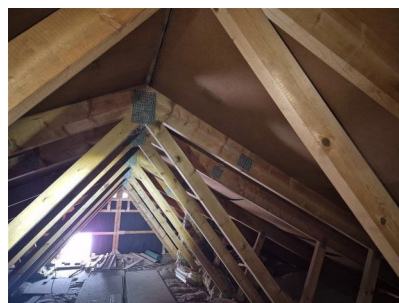
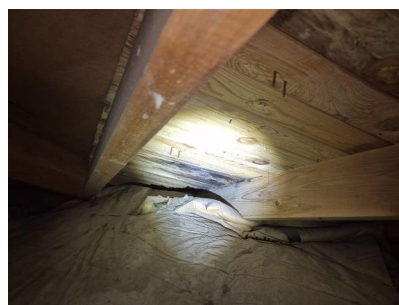
Underlagstaket består av behandlade masonitskivor.

Eftersom underlagstaket består av oljehärdad masonit utan yttre täckning av papp under takbeklädningen, finns risk vid ogynnsam väderlek att regnvatten/snö tränger in i skivskarvar med läckage på vindsutrymmet som följd. Med tiden kan även träfiberskivorna drabbas av fuktskador.

Missfärgning finns längst in vid rännal, här uppmäts en fuktkvot på 19%.

Mindre mängd fukt tillförs här, vilket är vanligt förekommande för denna konstruktion vid snösmältning. Jag rekommenderar kontakt med takläggare när snön smält för kontroll och eventuell åtgärd.

Vid kontroll av vinden uppmättes fuktvärden under kritisk fuktnivå för mikrobiell tillväxt.

Fuktkvoten i takbjälkar uppmättes till 12%.

Mindre fuktrosor förekommer i masonitskivor enligt förväntan.

Man bör även montera landgångar för att kontrollera vinden från andra sidan.

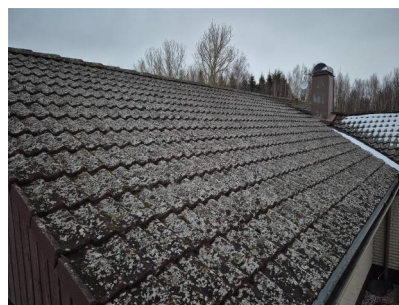
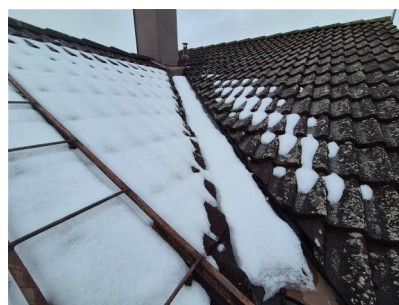
Takpannor och plåtdetaljer har enligt vår bedömning en begränsad livslängd.

Eftersom husets taktäckning är äldre har det ett minskat motstånd mot vatteninträngning. Detta i sin tur kan leda till fuktskador på träläkt och vidare ner i underliggande konstruktioner.

Mossa/lav finns på takpannor.

Då den enda nocktätningen som finns är nockbandstättningen är det viktigt att denna regelbundet kontrolleras.

I rännvidalen vid andra bilden noterades fuktpåslag på liten yta från vind.

Takpannor till viss del snötäckta vid besiktning.

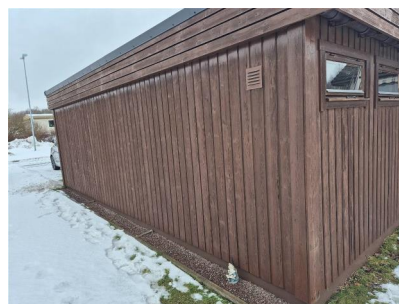
Fasadpanelen är i behov av målning/underhåll.

Fasadbeklädnad och träkonstruktioner där målningsbehov finns riskerar att få fukt- och rötskador på grund av sämre vattenavvisande förmåga. För att öka livslängden på fasadbeklädnaden rekommenderas målning och underhåll.

Taket är till viss del täckt av snö. När snön smält rekommenderas kontroll av papptak.

Vid uppvik mot huset noteras spricka i skarv. Rekommenderas att tätta, vid osäkerhet kontaktas takläggare.

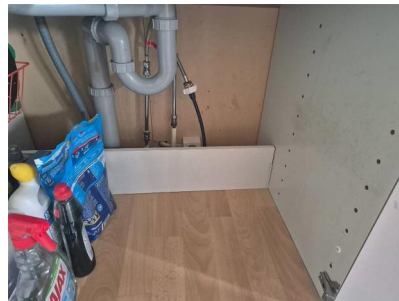
Fuktskydd saknas i diskbänksskåp och under kyl/frys.

Utän fuktskydd är det svårt att upptäcka läckage från rörledningar. Vatten kan då tränga in i omkringliggande konstruktioner och orsaka fuktskador.

För att upptäcka eventuella läckage, installera ett fuktskydd.

Ett vattenlarm kan med fördel installeras i botten av skåpet för att lättare upptäcka eventuella läckage.

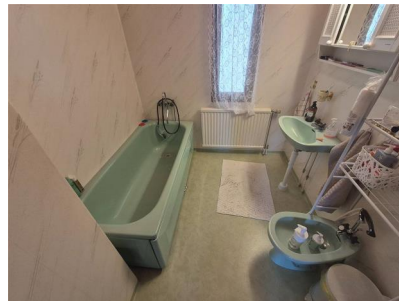
Våtutrymmet har äldre yt-/tätskikt.

Eftersom funktionen, som innebär att ytskiktet/tätskiktet ska vara vattentätt, kan vara nedsatt finns en ökad risk att vatten tränger igenom ytskiktet/tätskiktet med vattenskador i omkringliggande konstruktioner som följd.

- Äldre rostig gjutjärnsbrunn.
- Rör genomföringar finns i golv under badkar, vid element, samt under tvättställ, bidé och toalettstol. Vissa av dessa rören är placerade nära vägg vilket ytterligare försvårar möjligheten att täta.

Fuktindikering i utrymmet gav inga förhöjda fuktindikationer.

Vid en framtida renovering rekommenderas att gällande branschregler följs.

En plan bör finnas för när badrummet kan renoveras.

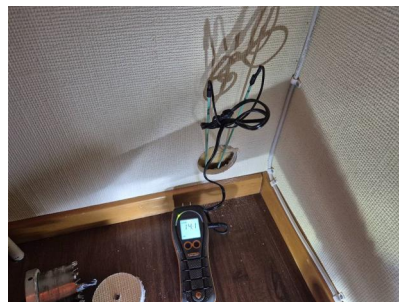
Utvändigt fuktskydd är äldre.

Eftersom källarens utvändiga fuktskydd (dagvattensystem, dräneringssystem samt källarytterväggarnas utvändiga fuktskydd) är äldre, så kan systemet ha nedsatt funktion. Detta ökar risken för invändiga fuktskador i källaren.

Sprickor finns i betonggolv enligt förväntan.

Vid kontroll av konstruktion uppmättes fuktvärden under kritisk nivå för mikrobiell tillväxt.

Fuktkvoten uppmättes till 14 % genom att jag borrade ett doshål på 73mm i utreglad vägg från gillestuga.

Gjutjärnsbrunnar är rostangripna i tvättstugan, dusch och pannrum.

Det finns risk att golvbrunnar rostar sönder med fuktskador som följd.

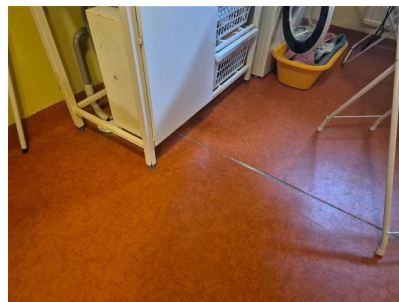
Limmad plastmatta finns på betongplattan.

På grund av naturlig fuktpåverkan från mark riskerar plastmattan att släppa från underlaget. Mattan och limmet kan också avge en kemisk lukt som sprids till boendemiljön.

Plastmattan spricker isär i skarvar, tydligt mattsläpp finns runt golvbrunnen.

En renovering av utrymmet rekommenderas, i samband med detta rekommenderas kontroll av utreglad vägg mellan tvättstuga och dusch.

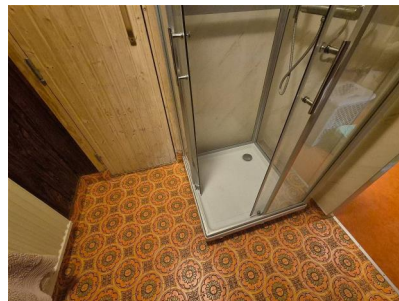
Våtutrymmet har äldre yt-/tätskikt.

Eftersom funktionen, som innebär att ytskiktet/tätskiktet ska vara vattentätt, kan vara nedsatt finns en ökad risk att vatten tränger igenom ytskiktet/tätskiktet med vattenskador i omkringliggande konstruktioner som följd.

Se notering i tvättstuga gällande limmad plastmatta mot betong.

Fram tills en renovering kan ske måste duschkabinen fortsatt användas.

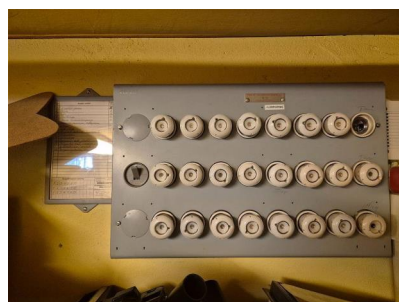
Jordfelsbrytare finns ej.

Det finns inget krav att hus byggda före år 2000 ska ha jordfelsbrytare. Jordfelsbrytaren minskar dock risken för personskador och brand orsakade av elanläggningen.

En porslinssäkring saknas och det rekommenderas att en sådan monteras.

Kontakta en elektriker för kontroll och åtgärd.
