# Besiktningsprotokoll

Anticimex Försäkringsbesiktning i samarbete med Fastighetsbyrån

| Fastighetsbeteckning:<br>Hallonet 24 | |
| Fastighetsadress:<br>Köpmansgatan 25B | |

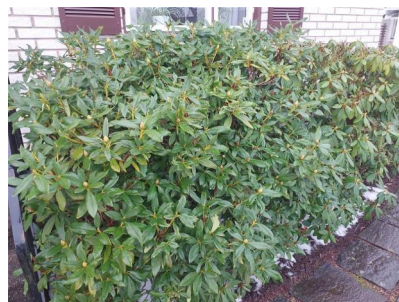
Växter finns i anslutning till grundmur.

När det finns rabatter och växter nära grundmuren finns risk att fukt stannar kvar i väggarna. Detta kan i sin tur orsaka invändiga fuktskador. Växternas rötter kan också skada grundmuren och sätta dräneringsledningen ur funktion.

Området närmast huset rekommenderas att vara fritt från växtlighet.

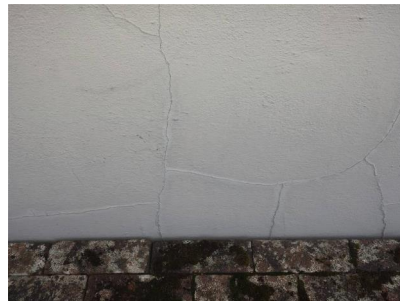
Sprickor finns i sockel.

Detta kan leda till fukt- och frysskador i konstruktionen.

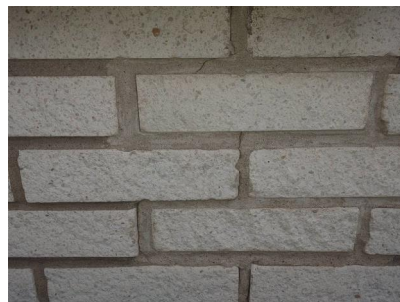
Sprickor finns i tegelfasaden.

Detta kan leda till fukt- och frysskador i konstruktionen.

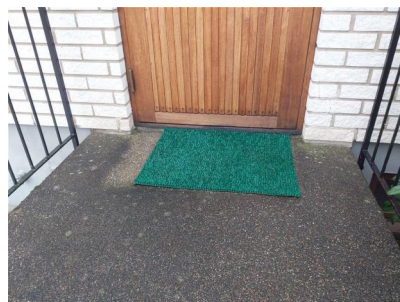
Tröskelbleck saknas under dörr.

Avsaknad av tröskelbleck medför att det finns risk för att vatten kan rinna in och orsaka fuktskador på tröskel och/eller i kringliggande vägg och bjälklag.

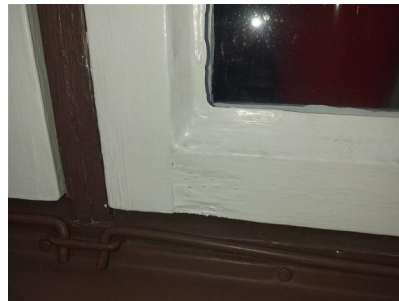
Mindre rötskador finns i fönster.

Dessa bedöms dock inte ha lett till bakomliggande skador.

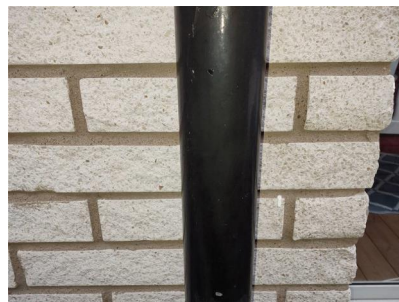
Fals på stuprör vänd mot fasad.

Falsen på stuprören kan med fördel vändas ut från fasaden för att lättare se om röret blivit skadat efter vinterns påfrestningar samt för att undvika skador på fasad vid ett eventuellt läckage.

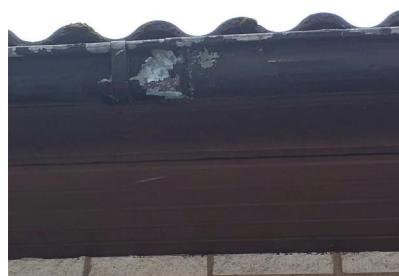
Hängrännor läcker i skarvar.

Läckande hängrännor innebär risk för fuktskador på fasad, sockel och i bakomliggande konstruktioner.

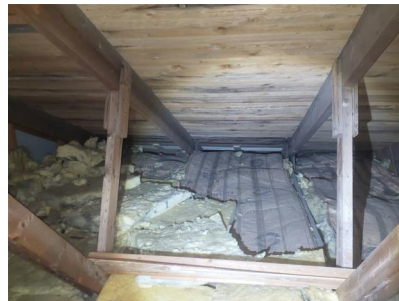
Underlagstaket har äldre fuktfläckar.

Noterade fuktfläckar uppstod innan takomläggningen.

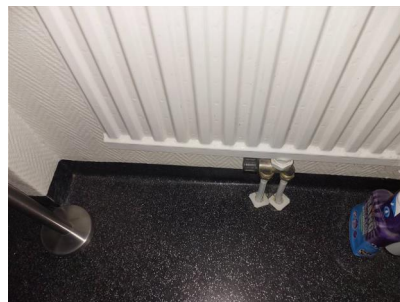
Rör genomföring finns i golv.

Rör genomföringar i golvet medför en ökad risk för att vatten tränger ner i omkringliggande konstruktioner och orsakar fuktskador.
