Besiktningssprotokoll

Anticimex Försäkringsbesiktning i samarbete med Fastighetsbyrån

Fastighetsbeteckning: Hunden 17	
Fastighetsadress: Vitalisgatan 9b	
Postnummer: 441 43	Ort: Alingsås

Besiktningdatum: 2026-02-27	Protokollnummer: 69567884
Temperatur: 5 °C	Väderlek: Regn
Tekniker: Martin Ivarsson	
E-post: Martin.Ivarsson@anticimex.se	
Kontor: Borås	
Närvarande: Uppdragsgivare

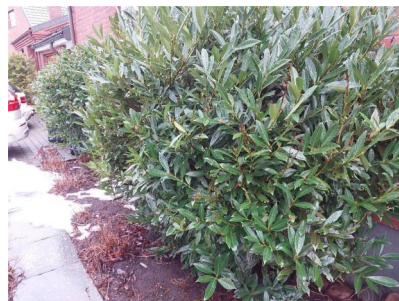
Växter finns i anslutning till byggnaden.

När det finns rabatter och växter nära byggnaden finns risk att fukt stannar kvar i väggarna. Detta kan i sin tur orsaka invändiga fuktskador. Växternas rötter kan också skada grundmuren och sätta dräneringsledningen ur funktion.

Området närmast huset rekommenderas att vara fritt från växtlighet.

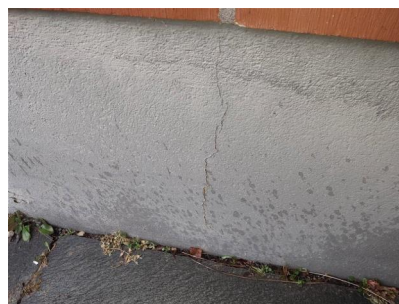
Sprickor finns i sockel.

Detta kan leda till fukt- och frysskador i konstruktionen.

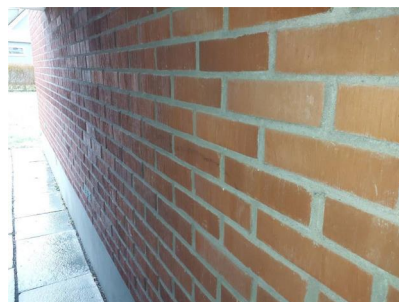
Tegelfasaden är äldre. Tegel är ett starkt och tåligt fasadmaterial som kräver lite underhåll. Ofta förekommer tunna sprickor vilket oftast har kosmetisk betydelse. Med tiden behöver dock oftast fogar kompletteras samt fasadens kramling (förankring i stommen) kan rosta sönder/lossna vilket innebär att fasaden kan bukta/svikta. Vanligt förekommande är även att armeringen över fönster/dörrar rostar (utvidgas) varvid den kraften kan orsaka fogsläpp och sprickbildning i tegelfasader. Ovanstående kan i sin tur leda till fuktskador i bakomliggande konstruktioner. Stora avvikelser förekommer dock beroende på hur utsatt fasaden är.

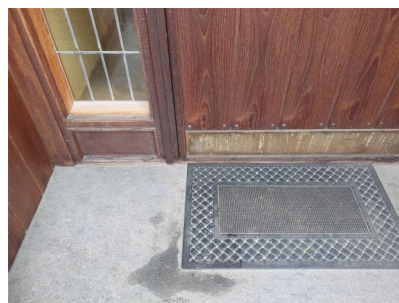
Tröskelbleck saknas under dörr.

Avsaknad av tröskelbleck medför att det finns risk för att vatten kan rinna in och orsaka fuktskador på tröskel och/eller i kringliggande vägg och bjälklag.

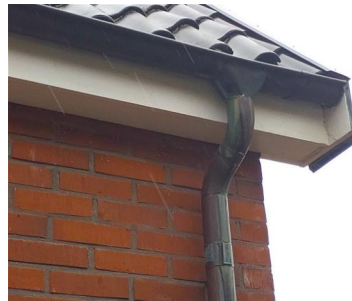
Stuprör läcker.

Stuprör som läcker innebär risk för fuktskador på fasad och sockel.

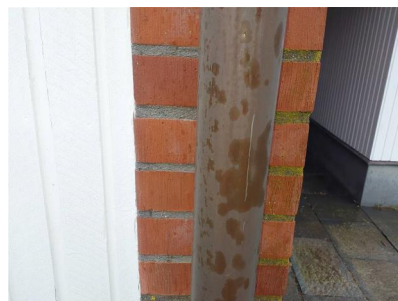
Fals på stuprör vänd mot fasad.

Falsen på stuprören kan med fördel vändas ut från fasaden för att lättare se om röret blivit skadat efter vinterns påfrestningar samt för att undvika skador på fasad vid ett eventuellt läckage.

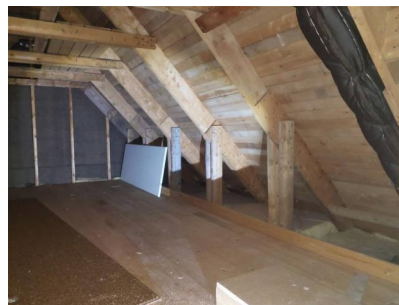
Mikrobiell påväxt finns på underlagstaket.

Detta kan vara ett tecken på att vinden tillförs fukt inifrån bostaden. Observera att besiktning av bostadens ventilationssystem inte har ingått i uppdraget.

För att komma tillrätta med detta kan fuktillförseln inifrån bostaden behöva minskas. Det kan göras genom att ventilationen i bostaden förbättras samt att eventuella otätheter i vindsbjälklaget (tak-/väggvinklar, taklucka med mera) tätas. Läs Anticimex faktablad om oppvärmda vindsutrymmen för tips och råd.

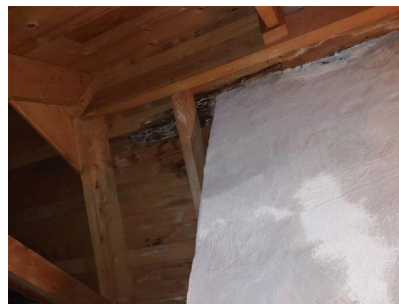
Underlagstaket har äldre fuktfläckar.

Noterade fuktfläckar uppstod innan takomläggningen.

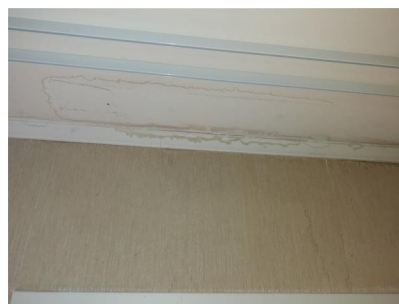
Väggen har fuktfläckar.

Fuktfläckar kan bero på olika saker, och kan vara ett tecken på en tidigare eller en pågående fuktskada.

Vi rekommenderar en fördjupad undersökning för att bedöma orsak och omfattning.

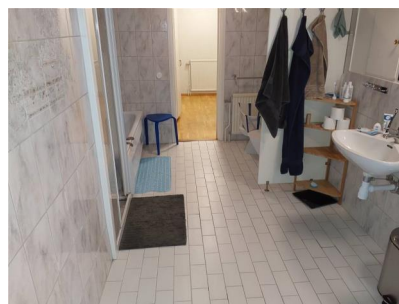
Våtutrymmet har äldre yt-/tätskikt.

Utrymmet är äldre och har passerat tiden för sin tekniska livslängd.

Renovering av utrymmet rekommenderas. Kontakta en behörig våtrumsentreprenör för en renovering. I samband med renoveringen bör omkringliggande konstruktioner kontrolleras för att upptäcka eventuella följskador.
