**Fastighetsuppgifter**

Ytterselö-Valla 9:6

Tegelugnsvägen 16

| Uppdragsnummer | A35775 |

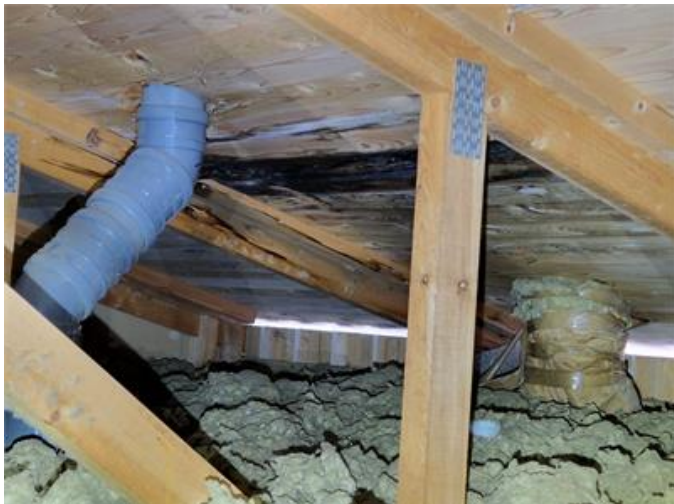
| Besiktningsresultat | | | | | |
|---|---|---|---|---|---|
| Vind | | | X | | Fuktgenomslag noterades i undelagstak. Fuktindikering visade förhöjda fuktvärden.<br>En vidare undersökning bör utföras för att konstatera orsaken till och omfattningen av detta samt att fastställa åtgärdsbehov.<br>Observera att denna undersökning även bör omfatta takets utsida. Se även bild sid 5.<br>(Vinden besiktad från lucka och landgång) |

Vind:  
Fuktgenomslag noterades i undelagstak

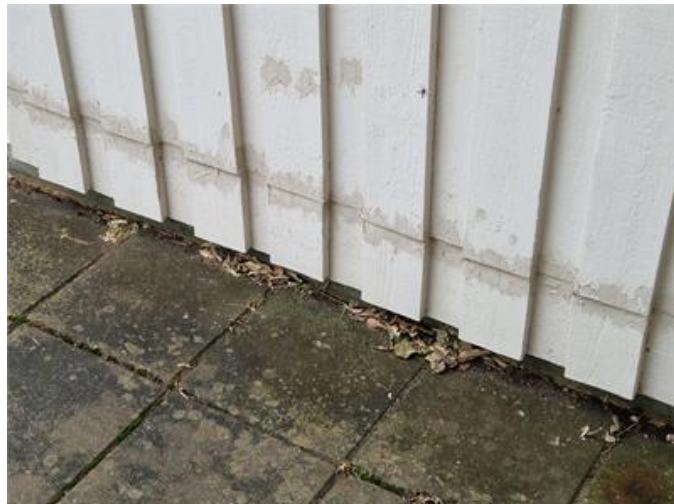
Garage:  
Fasadpanel olämpligt skarvad.
